# 屏東縣高屏溪河川揚塵巡查表單

| 巡查日期 | 109.3.2 | 巡查地點 | 萬大橋與新園田洋村河段 | | | 座標 | X=193386 ; Y=2495651 |

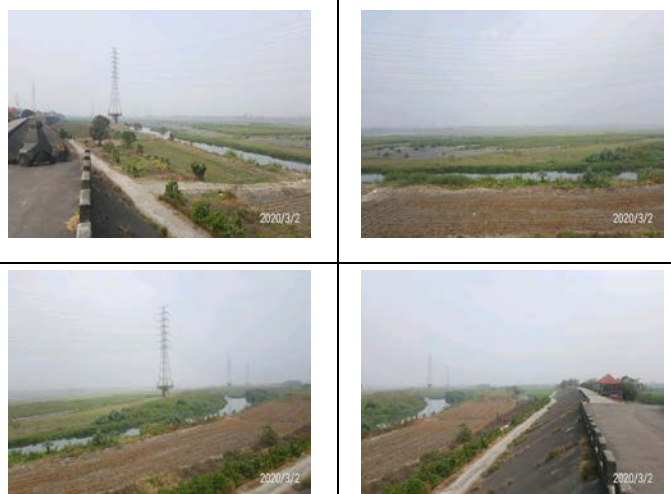
現地量測風速、風向、溫度、溼度、大氣壓力數值。

1. 本日吹拂北北東風，裸露地尚無揚塵事發生，現地無疏濬工程，另查看周邊區域並無發現其它污染來源。
2. 現地有種植12公頃菜頭，係為七河局許可種植耕地。
3. 揚塵抑制設施巡查有第七河川局施作之現地植被工法；高灘地農耕生長情況良好。

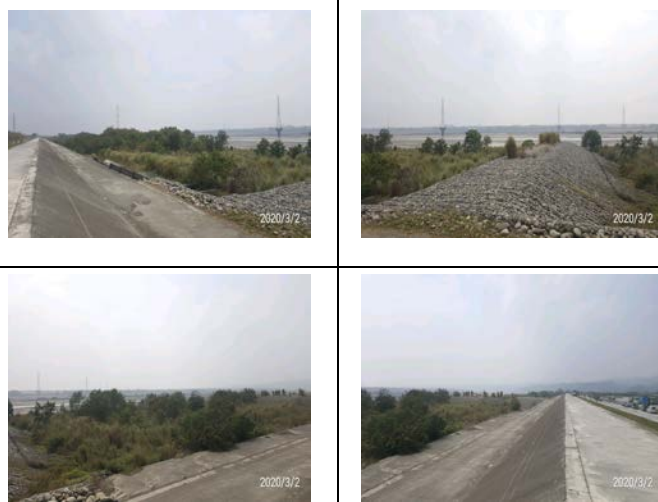
現地量測風速、風向、溫度、溼度、大氣壓力數值。

- 本日吹拂南南西風，尚無揚塵情事發生，現地有第七河川局疏濬作業，並未發現車行揚塵情況，另查看周邊區域並無發現其它污染來源。
- 揚塵抑制設施巡查有第七河川局施作於里港大橋上下游之稻草蓆覆蓋工法。

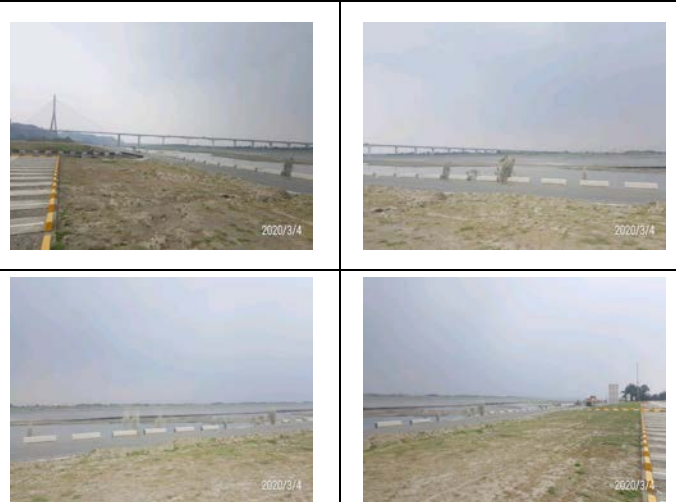
現地量測風速、風向、溫度、溼度、大氣壓力數值。

- 本日吹拂西北西風，尚無揚塵情況發生，現地有南水局疏濬作業，並未發現車行揚塵情況，另查看周邊區域並無發現其它污染來源。
- 該河段並無施作揚塵抑制工法。

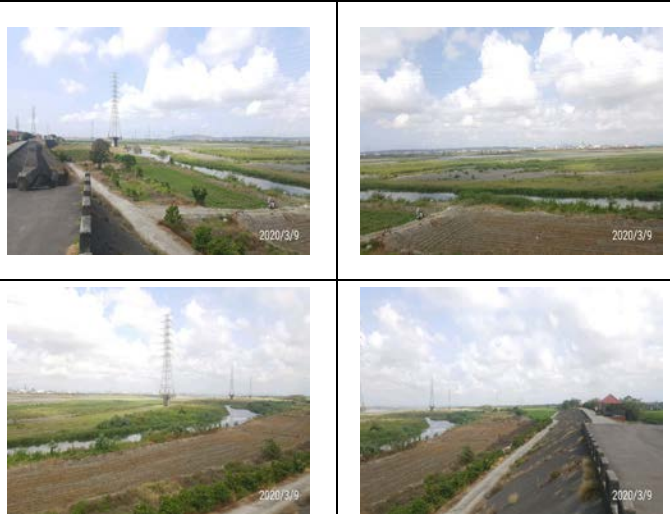
現地量測風速、風向、溫度、溼度、大氣壓力數值。

- 本日吹拂南風，裸露地尚無揚塵事發生，現地無疏濬工程，另查看周邊區域並無發現其它污染來源。
- 現地有種植12公頃菜頭，係為七河局許可種植耕地。
- 揚塵抑制設施巡查有第七河川局施作之現地植被工法；高灘地農耕生長情況良好。

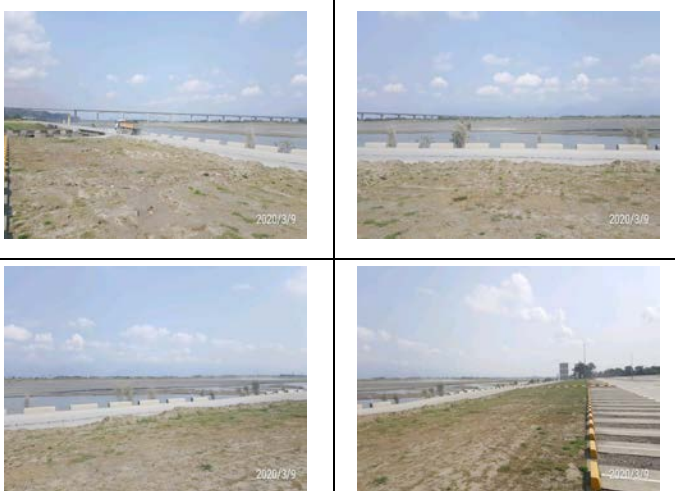
現地量測風速、風向、溫度、溼度、大氣壓力數值。

- 本日吹拂東南風，尚無揚塵情況發生，現地有南水局疏濬作業，並未發現車行揚塵情況，另查看周邊區域並無發現其它污染來源。
- 該河段並無施作揚塵抑制工法。

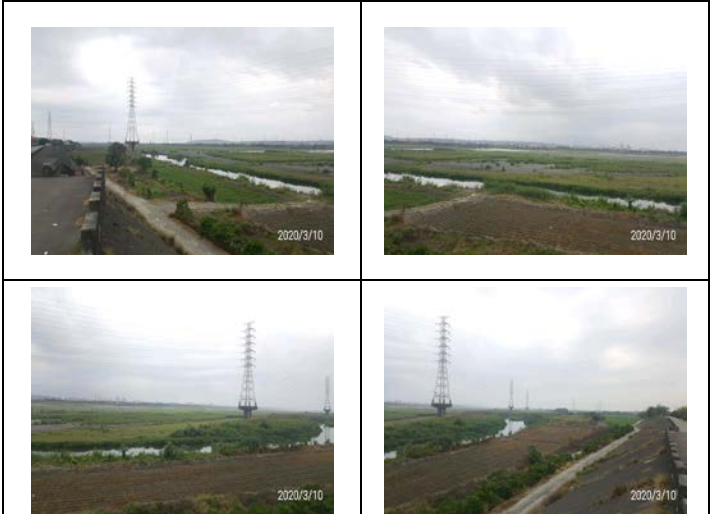
現地量測風速、風向、溫度、溼度、大氣壓力數值。

1. 本日吹拂南南東風，裸露地尚無揚塵事發生，現地無疏濬工程，另查看周邊區域並無發現其它污染來源。
2. 現地有種植12公頃菜頭，係為七河局許可種植耕地。
3. 揚塵抑制設施巡查有第七河川局施作之現地植被工法；高灘地農耕生長情況良好。

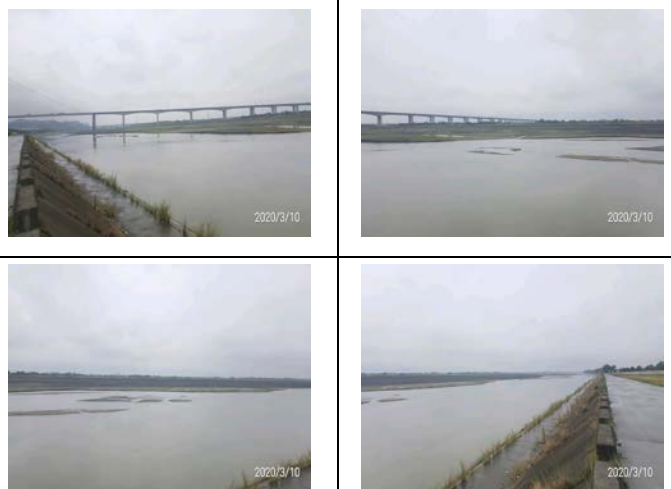
現地量測風速、風向、溫度、溼度、大氣壓力數值。

- 本日吹拂東風，尚無揚塵情況發生，現地有南水局疏濬作業，並未發現車行揚塵情況，另查看周邊區域並無發現其它污染來源。
- 該河段並無施作揚塵抑制工法。

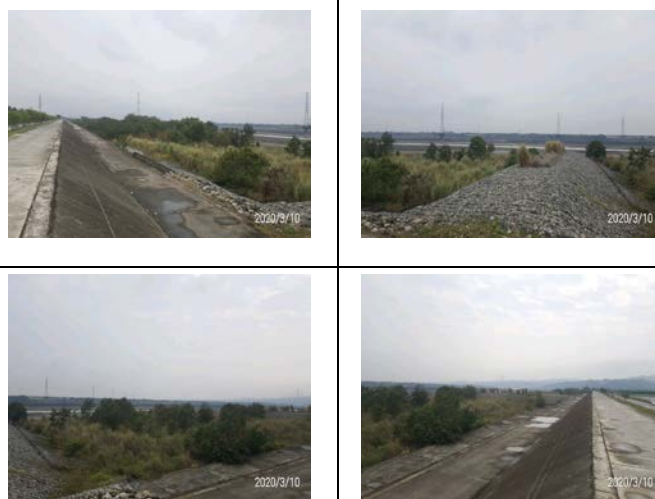
現地量測風速、風向、溫度、溼度、大氣壓力數值。

- 本日吹拂西北風，尚無揚塵情事發生，現地有第七河川局疏濬作業，並未發現車行揚塵情況，另查看周邊區域並無發現其它污染來源。
- 揚塵抑制設施巡查有第七河川局施作於里港大橋上下游之稻草蓆覆蓋工法。

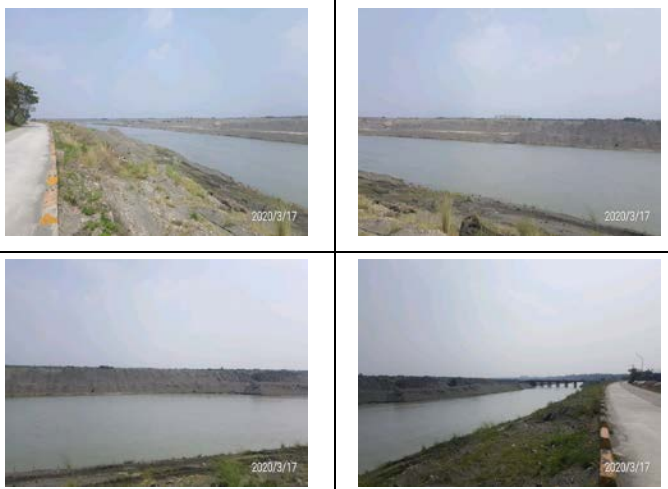
| | | | | 現地量測風速、風向、溫度、溼度、大氣壓力數值。 | | | |
| <b>現況說明：</b><br>1. 本日吹拂西風，裸露地尚無揚塵事發生，現地無疏濬工程。<br>2. 現地有自來水公司進行伏流水工程作業，並未發現車行揚塵情況，另查看周邊區域並無發現其它污染來源。<br>3. 該河段並無施作揚塵抑制工法。 | | | | | | | |

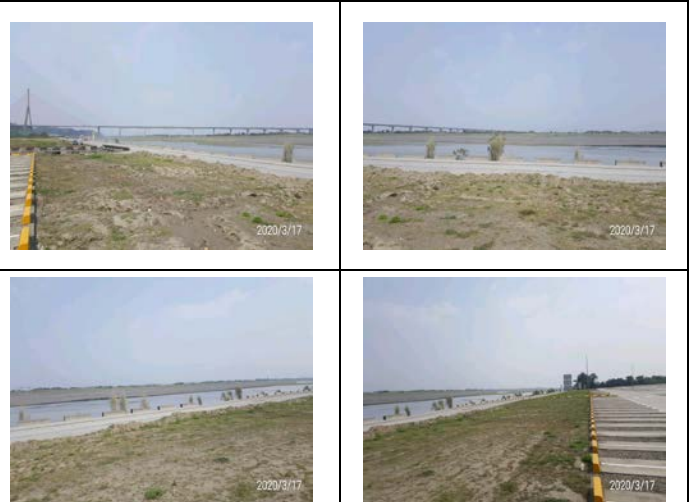
現地量測風速、風向、溫度、溼度、大氣壓力數值。

- 本日吹拂西風，尚無揚塵情況發生，現地有南水局疏濬作業，並未發現車行揚塵情況，另查看周邊區域並無發現其它污染來源。
- 該河段並無施作揚塵抑制工法。

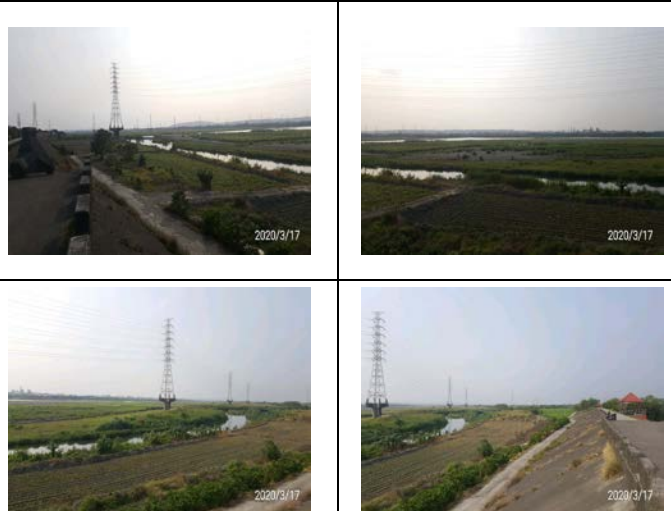
現地量測風速、風向、溫度、溼度、大氣壓力數值。

1. 本日吹拂西北西風，裸露地尚無揚塵事發生，現地無疏濬工程，另查看周邊區域並無發現其它污染來源。
2. 現地有種植12公頃菜頭，係為七河局許可種植耕地。
3. 揚塵抑制設施巡查有第七河川局施作之現地植被工法；高灘地農耕生長情況良好。

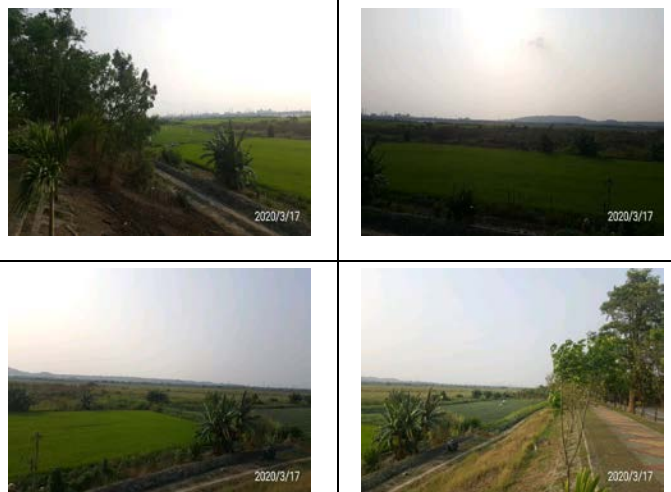
現地量測風速、風向、溫度、溼度、大氣壓力數值。

- 本日吹拂西風，裸露地尚無揚塵事發生，現地無疏濬工程，另查看周邊區域並無發現其它污染來源。
- 該河段並無施作揚塵抑制工法；高灘地農耕生長情況良好。

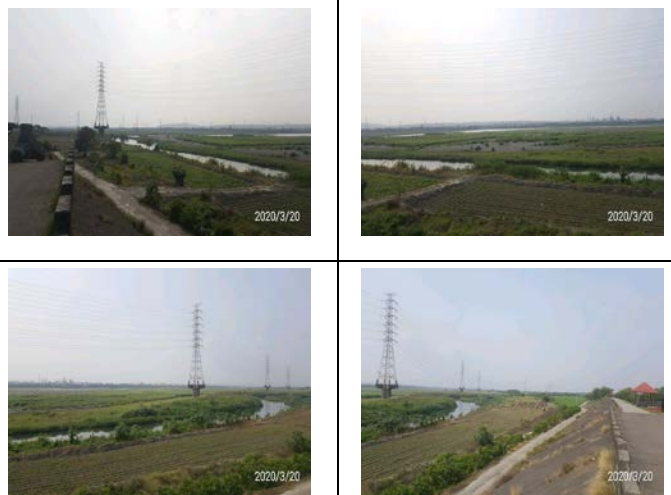
現地量測風速、風向、溫度、溼度、大氣壓力數值。

1. 本日吹拂西南西風，裸露地尚無揚塵事發生，現地無疏濬工程，另查看周邊區域並無發現其它污染來源。
2. 現地有種植12公頃菜頭，係為七河局許可種植耕地。
3. 揚塵抑制設施巡查有第七河川局施作之現地植被工法；高灘地農耕生長情況良好。

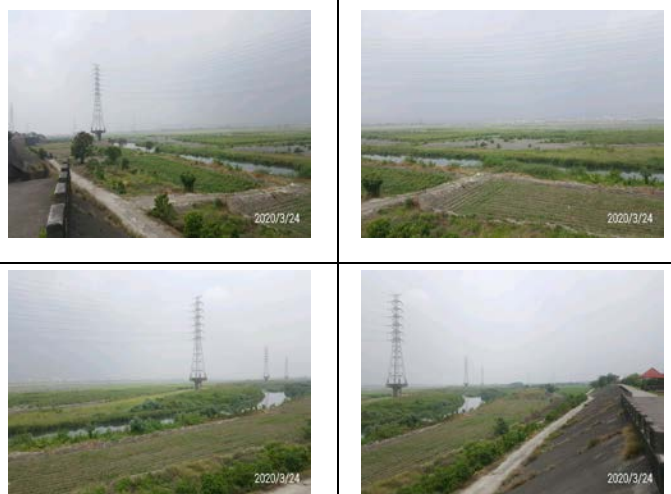
現地量測風速、風向、溫度、溼度、大氣壓力數值。

- 本日吹拂東北東風，裸露地尚無揚塵事發生，現地無疏濬工程，另查看周邊區域並無發現其它污染來源。
- 現地有種植12公頃菜頭，係為七河局許可種植耕地。
- 揚塵抑制設施巡查有第七河川局施作之現地植被工法；高灘地農耕生長情況良好。

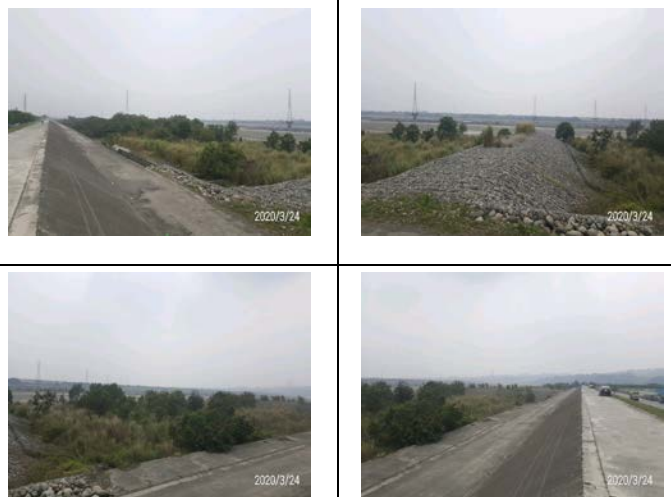
現地量測風速、風向、溫度、溼度、大氣壓力數值。

- 本日吹拂東北風，尚無揚塵情事發生，現地有第七河川局疏濬作業，並未發現車行揚塵情況，另查看周邊區域並無發現其它污染來源。
- 揚塵抑制設施巡查有第七河川局施作於里港大橋上下游之稻草蓆覆蓋工法。

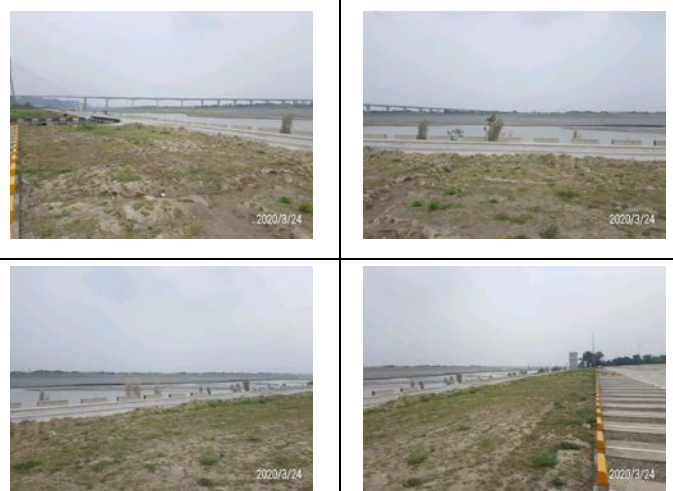
現地量測風速、風向、溫度、溼度、大氣壓力數值。

- 本日吹拂北北西風，尚無揚塵情況發生，現地有南水局疏濬作業，並未發現車行揚塵情況，另查看周邊區域並無發現其它污染來源。
- 該河段並無施作揚塵抑制工法。

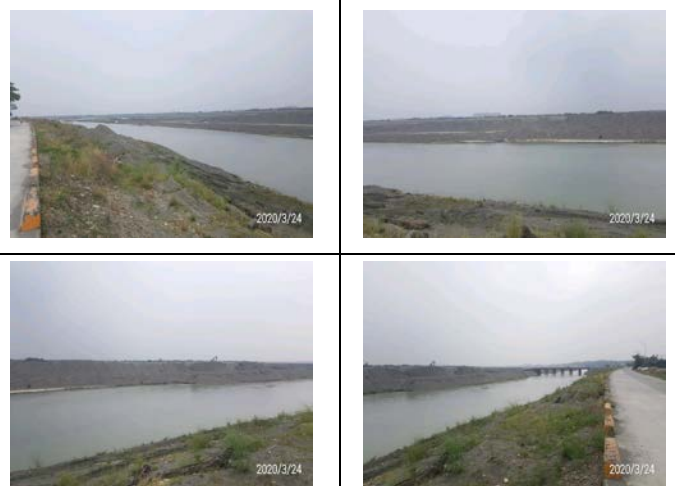
現地量測風速、風向、溫度、溼度、大氣壓力數值。

- 本日吹拂西北風，裸露地尚無揚塵事發生，現地無疏濬工程。
- 現地有自來水公司進行伏流水工程作業，並未發現車行揚塵情況，另查看周邊區域並無發現其它污染來源。
- 該河段並無施作揚塵抑制工法。

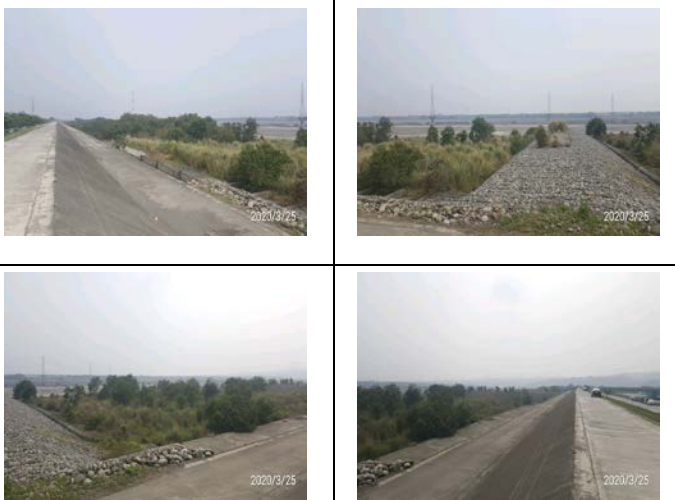
現地量測風速、風向、溫度、溼度、大氣壓力數值。

- 本日吹拂西南西風，尚無揚塵情事發生，現地有第七河川局疏濬作業，並未發現車行揚塵情況，另查看周邊區域並無發現其它污染來源。
- 揚塵抑制設施巡查有第七河川局施作於里港大橋上下游之稻草蓆覆蓋工法。

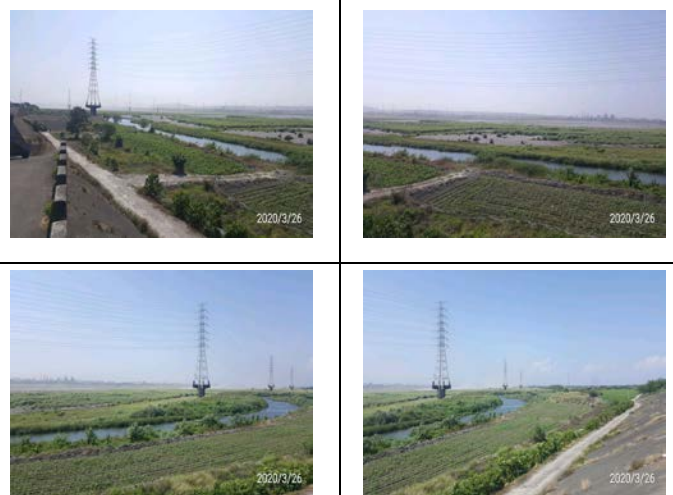
現地量測風速、風向、溫度、溼度、大氣壓力數值。

- 本日吹拂南南西風，裸露地有揚塵事發生，現地無疏濬工程。
- 本計畫已通報相關單位進行應變作業及發送河川揚塵預警簡訊。
- 巡查人員於現場確認河川揚塵情況，目視萬大橋河段之沿岸地區暫未受到河川揚塵影響。
- 現地有種植12公頃菜頭，係為七河局許可種植耕地。
- 揚塵抑制設施巡查有第七河川局施作之現地植被工法；高灘地農耕生長情況良好。

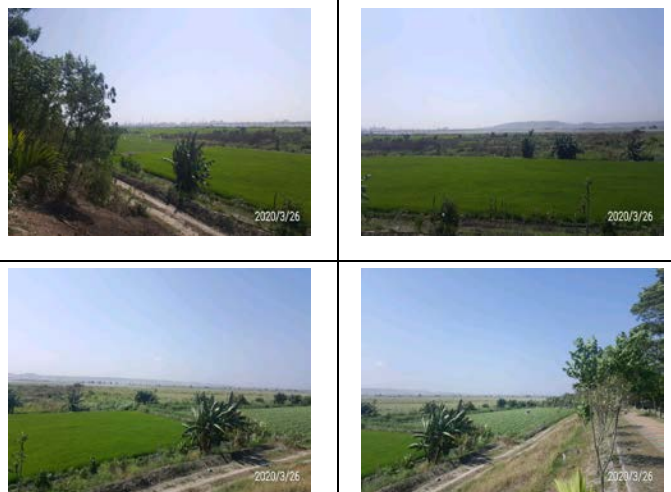
現地量測風速、風向、溫度、溼度、大氣壓力數值。

1. 本日吹拂南風，裸露地有揚塵事發生，現地無疏濬工程。
2. 本計畫已通報相關單位進行應變作業及發送河川揚塵預警簡訊。
3. 該河段並無施作揚塵抑制工法；高灘地農耕生長情況良好。

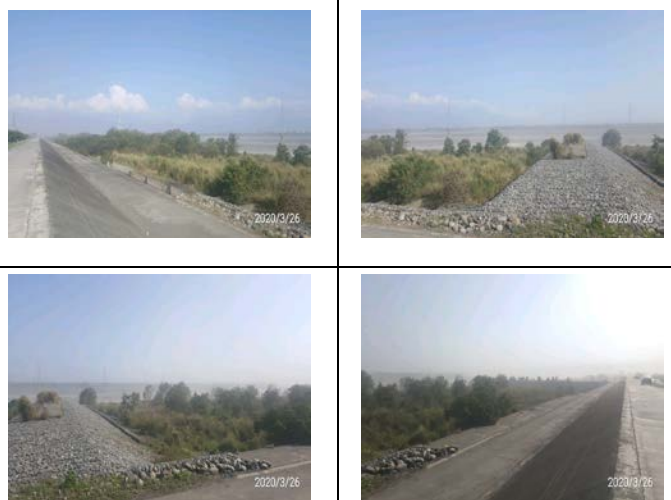
現地量測風速、風向、溫度、溼度、大氣壓力數值。

1. 本日吹拂南南西風，裸露地有河川揚塵情事發生，現地有第七河川局疏濬作業。
2. 本計畫已通報相關單位進行應變作業及發送河川揚塵預警簡訊。
3. 巡查人員現場目測河川揚塵情況，現場河川揚塵影響範圍為里港地區北岸。
4. 人員至土庫國小量測 PM<sub>10</sub> 濃度為：239.2  $\mu\text{g}/\text{m}^3$ 、三和國小量測 PM<sub>10</sub> 濃度為：74.7  $\mu\text{g}/\text{m}^3$ 。
5. 揚塵抑制設施巡查有第七河川局施作於里港大橋上下游之稻草蓆覆蓋工法。
