# 屏東縣高屏溪河川揚塵巡查表單

| 巡查日期 | 110.8.3 | 巡查地點 | 萬大大橋與新園田洋村河段 | | | 座標 | X=193386 ; Y=2495651 |

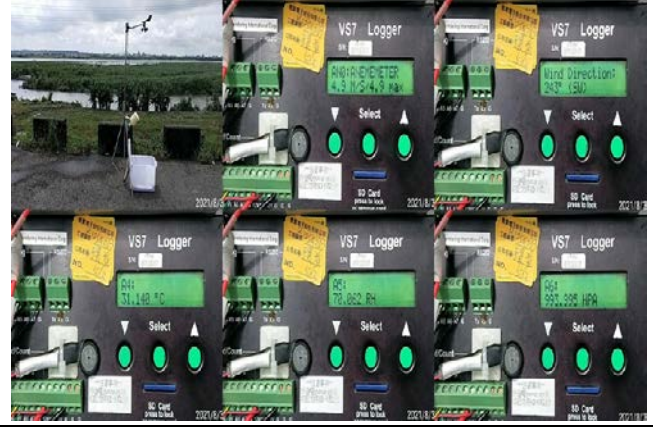
| 巡查人員：郭品賢 | | | | 現地量測風速、風向、溫度、溼度、大氣壓力數值。 | | | |
| <b>現況說明：</b><br>1. 本日吹拂西南西風，裸露地尚無揚塵情事發生，現地無疏濬工程，另查看周邊區域並無發現其它污染來源。<br>2. 受連日降雨影響，該河段水位大幅上升，裸露地表減少。<br>3. 揚塵抑制設施巡查有第七河川局施作之現地植被工法。 | | | | | | | |

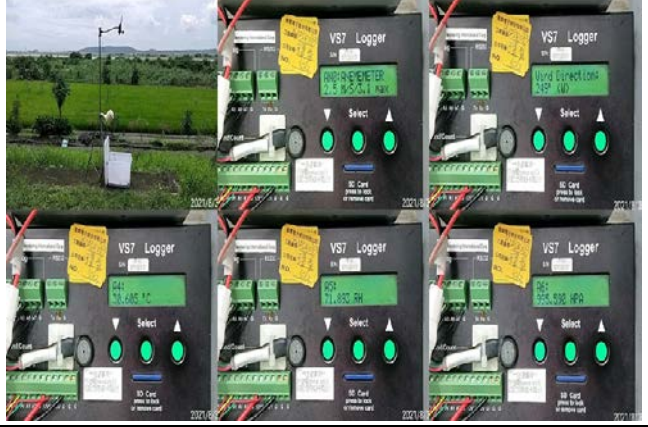
| | | | | 現地量測風速、風向、溫度、溼度、大氣壓力數值。 | | | |
| 現況說明：<br>1. 本日吹拂西南西風，無揚塵情事發生，現地無疏濬工程。<br>2. 該河段並無施作揚塵抑制工法；高灘地農耕生長情況良好。 | | | | | | | |

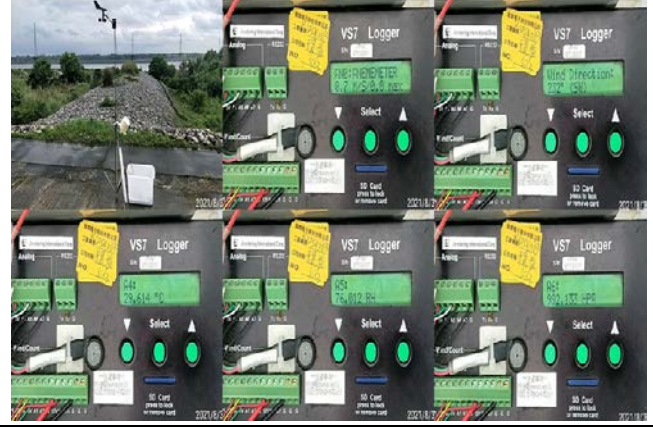
| 巡查人員：郭品賢 | | | | 現地量測風速、風向、溫度、溼度、大氣壓力數值。 | | | |
| <b>現況說明：</b><br>1. 本日吹拂西南風，裸露地尚無揚塵情事發生，現地無疏濬工程，另查看周邊區域並無發現其它污染來源。<br>2. 受連日降雨影響，該河段水位大幅上升，裸露地表減少。 | | | | | | | |

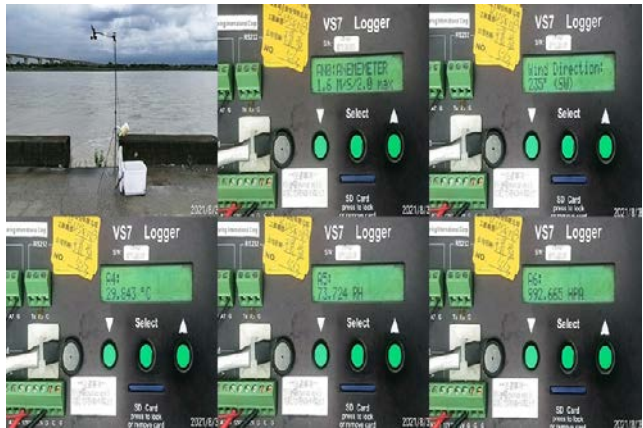
| 巡查人員：郭品賢 | | | | 現地量測風速、風向、溫度、溼度、大氣壓力數值。 | | | |

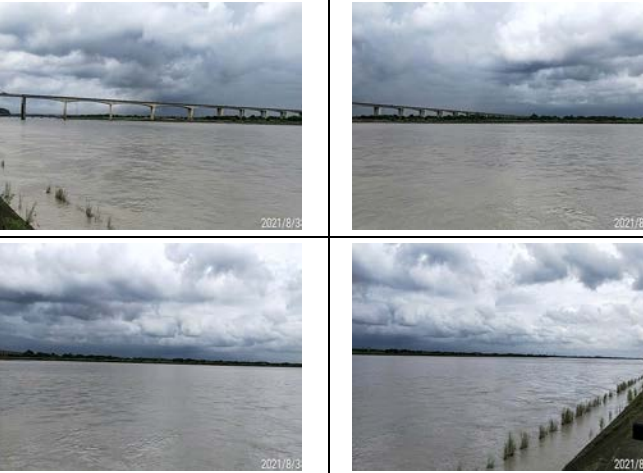
| 現況說明：<br>1. 本日吹拂西南風，裸露地尚無揚塵情事發生，現地疏濬工程並無施工，另查看周邊區域並無發現其它污染來源。<br>2. 受連日降雨影響，該河段水位大幅上升，裸露地表減少。<br>3. 該河段並無施作揚塵抑制工法。 | | | | | | | |

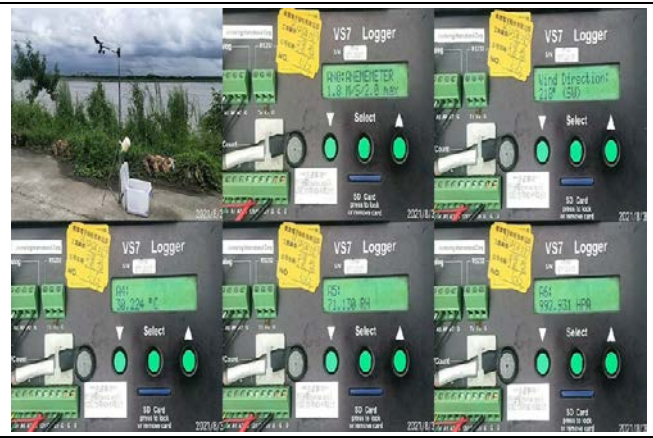
| 巡查人員：郭品賢 | | | | 現地量測風速、風向、溫度、溼度、大氣壓力數值。 | | | |

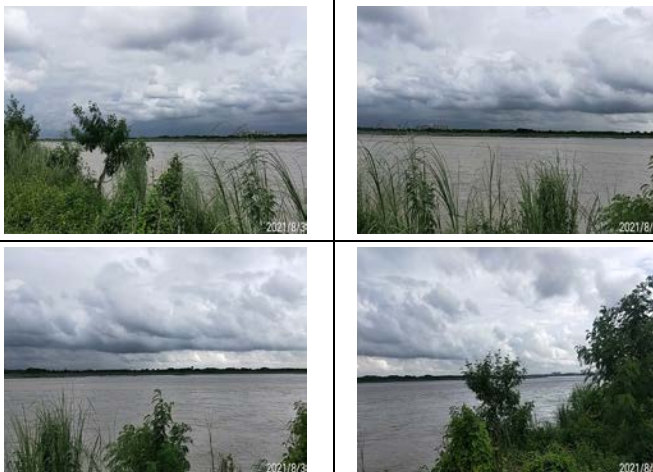
| 現況說明：<br>1. 本日吹拂西南風，裸露地尚無揚塵情事發生，現地無疏濬工程，另查看周邊區域並無發現其它污染來源。<br>2. 揚塵抑制設施巡查有南區水資源局施作於高屏攔河堰上游左岸之砂腸袋綠化植生工法。<br>3. 受近日降雨影響，水位大幅上升，裸露地表減少，沿岸無適合點測點測量土壤含水率。 | | | | | | | |

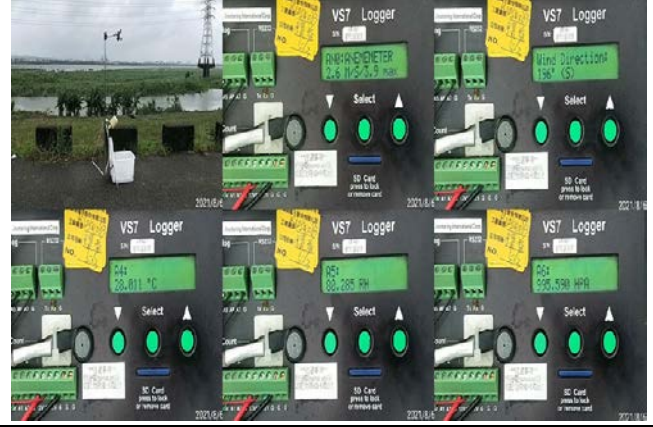
| <p>巡查人員：郭品賢</p> | | | | <p>現地量測風速、風向、溫度、溼度、大氣壓力數值。</p> | | | |
| <b>現況說明：</b><br>1. 本日吹拂南南西風，裸露地尚無揚塵情事發生，現地無疏濬工程，另查看周邊區域並無發現其它污染來源。<br>2. 受連日降雨影響，該河段水位大幅上升，裸露地表減少。<br>3. 揚塵抑制設施巡查有第七河川局施作之現地植被工法。 | | | | | | | |

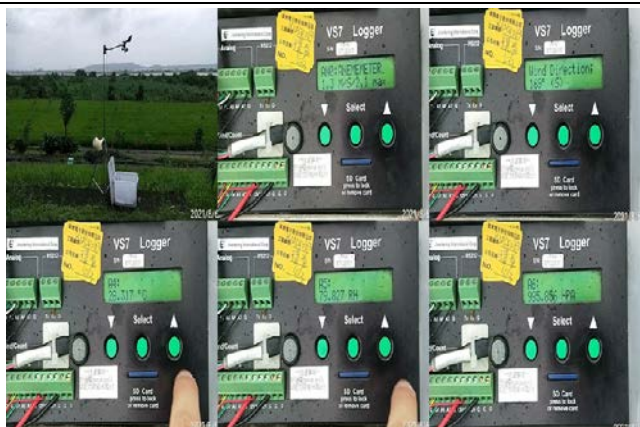
| 巡查人員：郭品賢<br><br>現況說明：<br>1. 本日吹拂南風，無揚塵情事發生，現地無疏濬工程。<br>2. 該河段並無施作揚塵抑制工法；高灘地農耕生長情況良好。 | | | | 現地量測風速、風向、溫度、溼度、大氣壓力數值。 | | | |

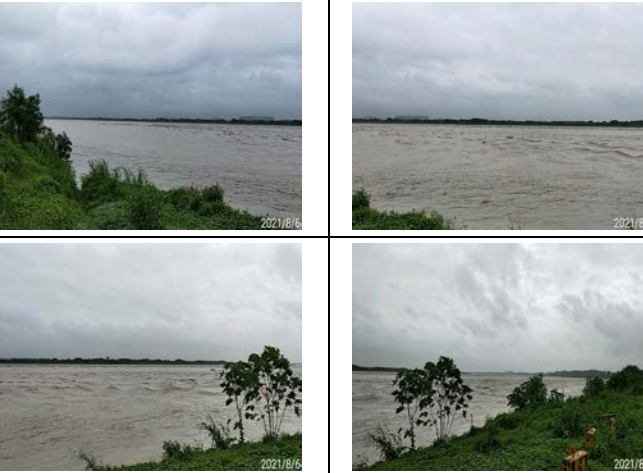
| 現況說明：<br>1. 本日吹拂南南西風，裸露地尚無揚塵情事發生，現地無疏濬工程，另查看周邊區域並無發現其它污染來源。<br>2. 揚塵抑制設施巡查有南區水資源局施作於高屏攔河堰上游左岸之砂腸袋綠化植生工法。<br>3. 受近日降雨影響，水位大幅上升，裸露地表減少，沿岸無適合點測點測量土壤含水率。 | | | | | | | |

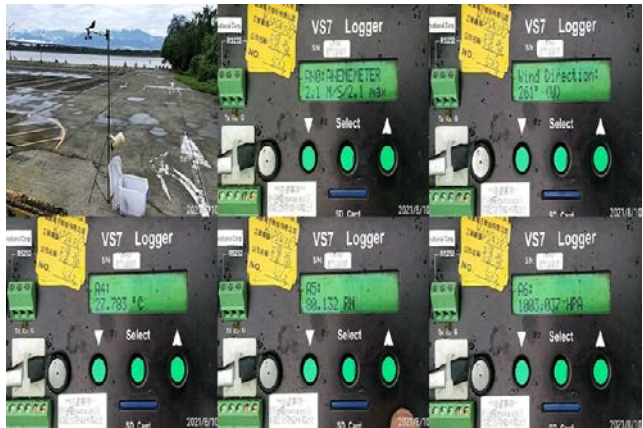
| 巡查人員：郭品賢 | | | | 現地量測風速、風向、溫度、溼度、大氣壓力數值。<br> | | | |
| <b>現況說明：</b><br>1. 本日吹拂西風，裸露地尚無揚塵情事發生，現地疏濬工程並無施工，另查看周邊區域並無發現其它污染來源。<br>2. 受連日降雨影響，該河段水位大幅上升，裸露地表減少。<br>3. 該河段並無施作揚塵抑制工法。 | | | | | | | |

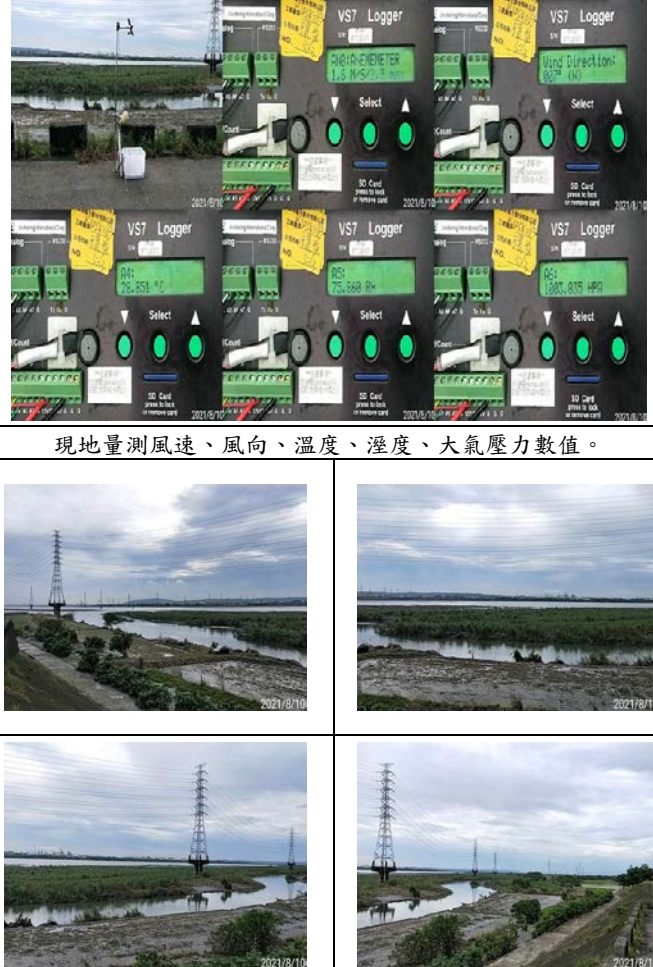
| 巡查人員：郭品賢 | | | | 現地量測風速、風向、溫度、溼度、大氣壓力數值。 | | | |
| <b>現況說明：</b><br>1. 本日吹拂北風，裸露地尚無揚塵情事發生，現地無疏濬工程，另查看周邊區域並無發現其它污染來源。<br>2. 受連日降雨影響，該河段水位大幅上升，裸露地表減少。<br>3. 揚塵抑制設施巡查有第七河川局施作之現地植被工法。 | | | | | | | |

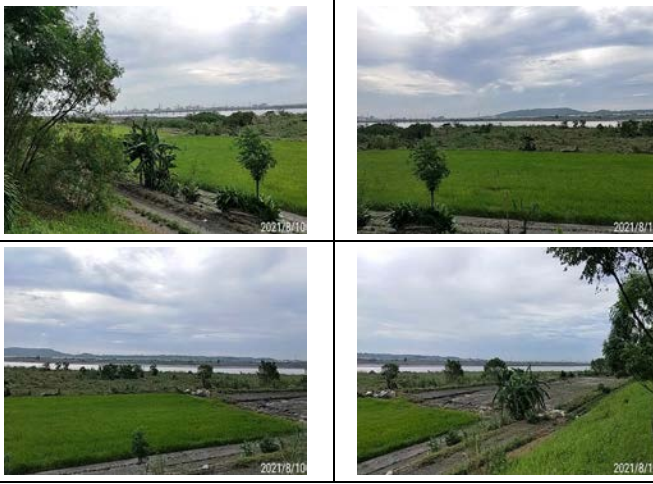
| 現況說明：<br>1. 本日吹拂北風，無揚塵情事發生，現地無疏濬工程。<br>2. 該河段並無施作揚塵抑制工法；高灘地農耕生長情況良好。 | | | | | | | |

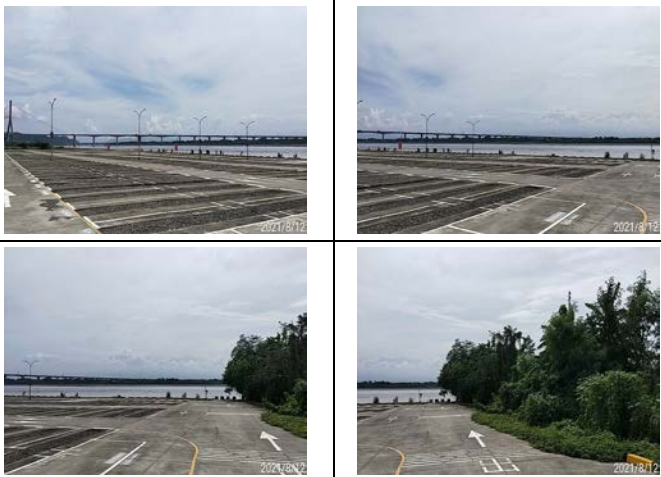
| 現況說明：<br>1. 本日吹拂東風，裸露地尚無揚塵情事發生，現地疏濬工程並無施工，另查看周邊區域並無發現其它污染來源。<br>2. 受連日降雨影響，該河段水位大幅上升，裸露地表減少。<br>3. 該河段並無施作揚塵抑制工法。 | | | | | | | |

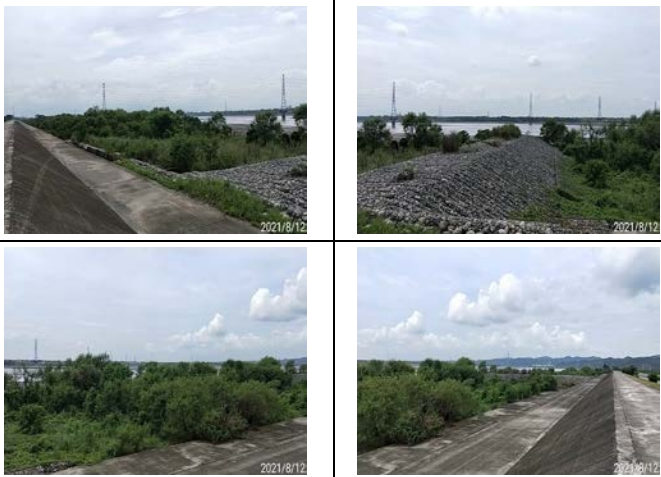
| | | | | 現地量測風速、風向、溫度、溼度、大氣壓力數值。 | | | |
| <b>現況說明：</b><br>1. 本日吹拂東南東風，裸露地尚無揚塵情事發生，現地無疏濬工程，另查看周邊區域並無發現其它污染來源。<br>2. 受連日降雨影響，該河段水位大幅上升，裸露地表減少，沿岸無適合點測點測量土壤含水率。 | | | | | | | |

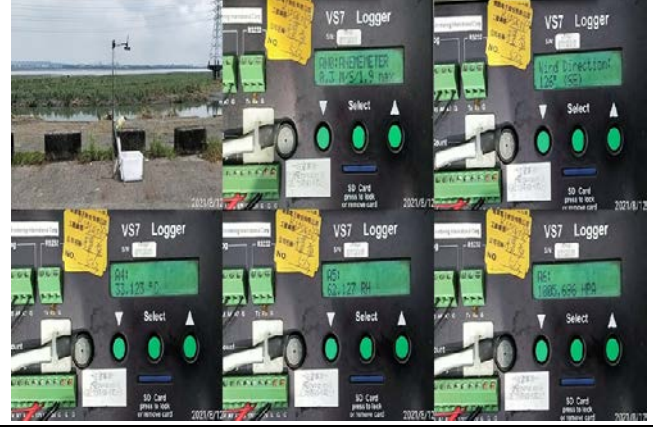
| 巡查人員：郭品賢<br><br>現況說明：<br>1. 本日吹拂東南風，裸露地尚無揚塵情事發生，現地無疏濬工程，另查看周邊區域並無發現其它污染來源。<br>2. 受連日降雨影響，該河段水位大幅上升，裸露地表減少。<br>3. 揚塵抑制設施巡查有第七河川局施作之現地植被工法。 | | | | 現地量測風速、風向、溫度、溼度、大氣壓力數值。 | | | |

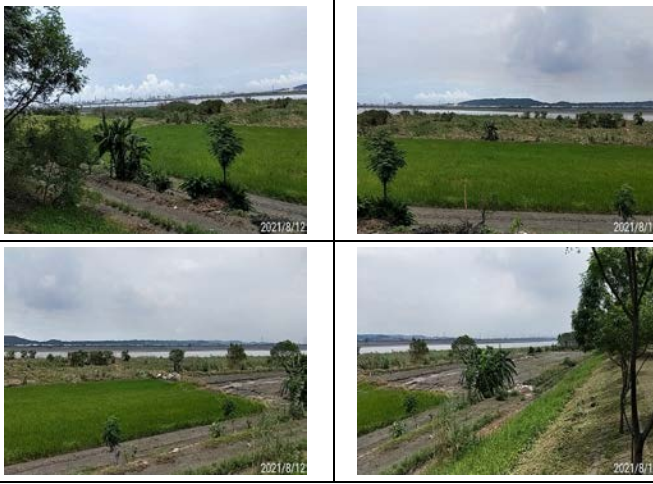
| 巡查人員：郭品賢 | | | | 現地量測風速、風向、溫度、溼度、大氣壓力數值。 | | | |
| | | | | 現況說明：<br>1. 本日吹拂西風，無揚塵情事發生，現地無疏濬工程。<br>2. 該河段並無施作揚塵抑制工法；高灘地農耕生長情況良好。 | | | |

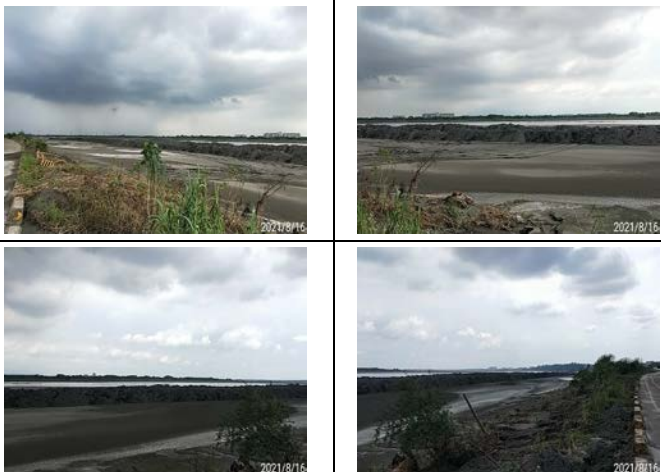
| | | | | 現地量測風速、風向、溫度、溼度、大氣壓力數值。 | | | | | | | |
| 現況說明：<br>1. 本日吹拂西南西風，裸露地尚無揚塵情事發生，現地無疏濬工程，另查看周邊區域並無發現其它污染來源。<br>2. 揚塵抑制設施巡查有南區水資源局施作於高屏攔河堰上游左岸之砂腸袋綠化植生工法。 | | | | | | | | | | | |

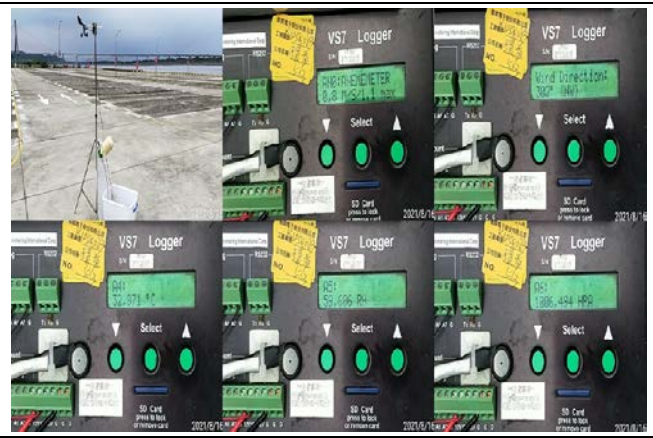
| 巡查人員：郭品賢 | | | | 現地量測風速、風向、溫度、溼度、大氣壓力數值。 | | | |
| 現況說明：<br>1. 本日吹拂西北西風，裸露地尚無揚塵情事發生，現地疏濬工程並無施工，另查看周邊區域並無發現其它污染來源。<br>2. 該河段並無施作揚塵抑制工法。 | | | | | | | |

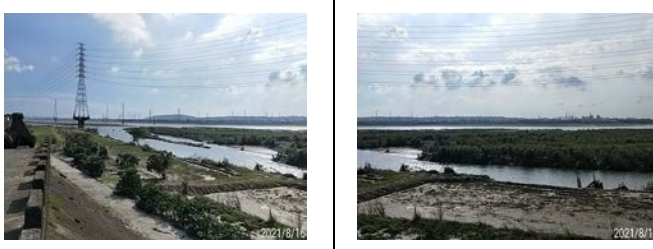
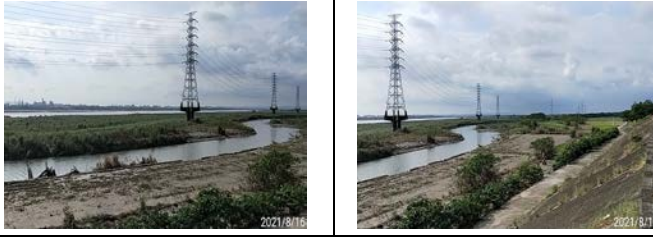
| <b>現況說明：</b><br>1. 本日吹拂西南風，裸露地尚無揚塵情事發生，現地無疏濬工程，另查看周邊區域並無發現其它污染來源。<br>2. 揚塵抑制設施巡查有第七河川局施作之現地植被工法。 | | | | | | | |

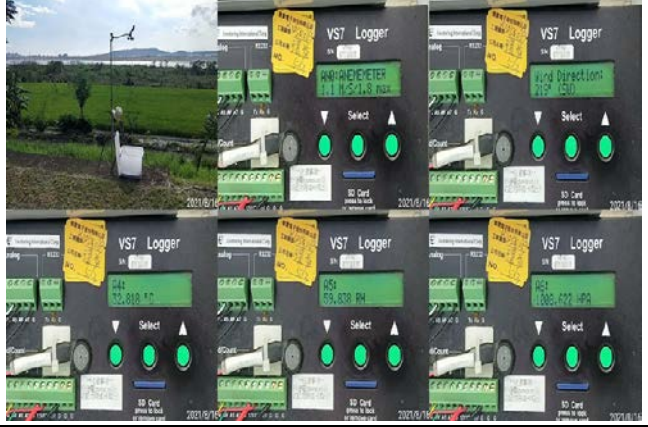
| <b>現況說明：</b><br>1. 本日吹拂西南風，無揚塵情事發生，現地無疏濬工程。<br>2. 該河段並無施作揚塵抑制工法；高灘地農耕生長情況良好。 | | | | | | | |

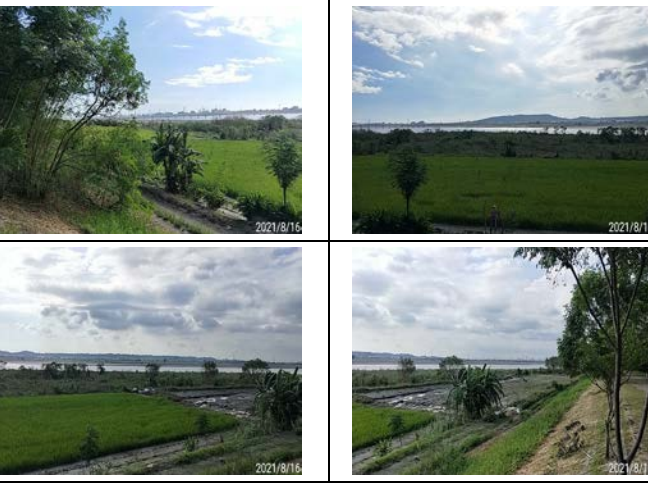
| 巡查人員：郭品賢 | | | | 現地量測風速、風向、溫度、溼度、大氣壓力數值。 | | | |

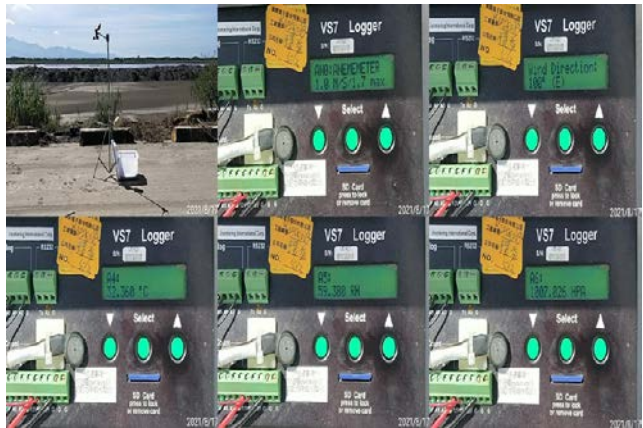
| 現況說明：<br>1. 本日吹拂東風，裸露地尚無揚塵情事發生，現地無疏濬工程，另查看周邊區域並無發現其它污染來源。<br>2. 揚塵抑制設施巡查有南區水資源局施作於高屏攔河堰上游左岸之砂腸袋綠化植生工法。 | | | | | | | | | | | |

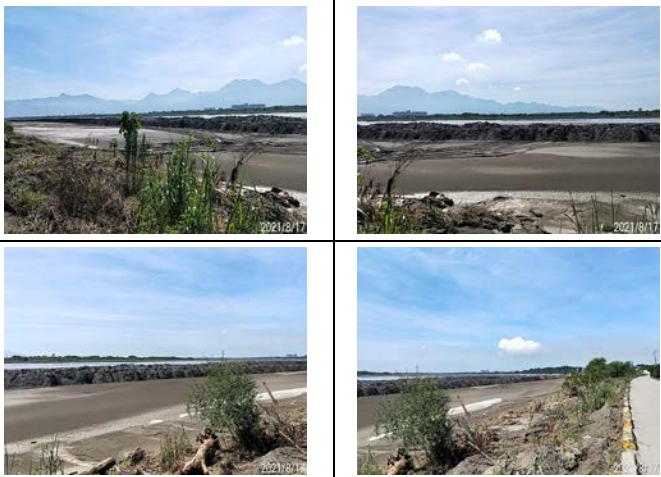
| | | | | 現地量測風速、風向、溫度、溼度、大氣壓力數值。 | | | | | | | |

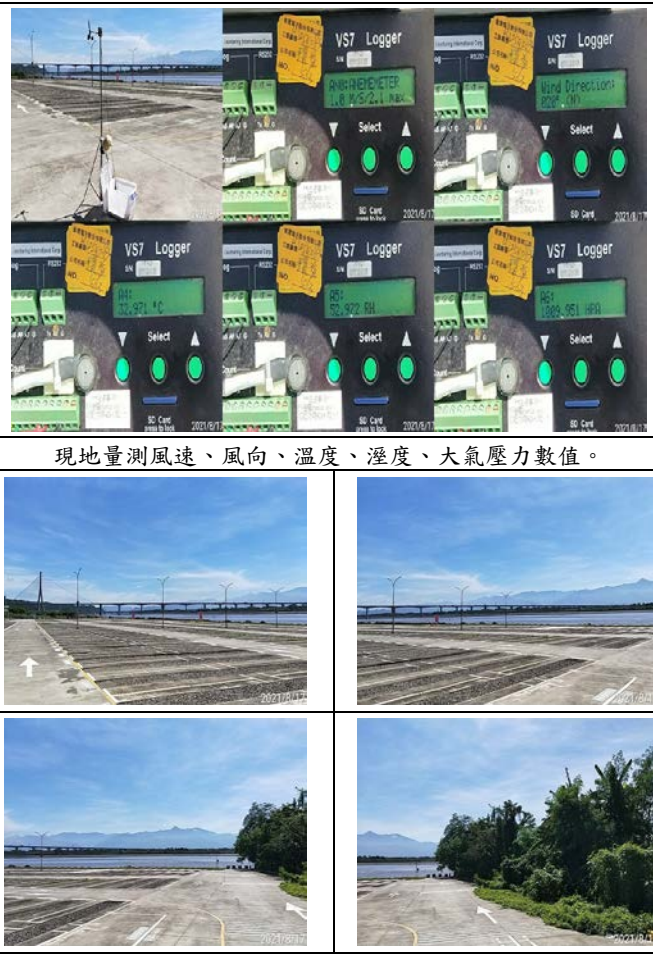
| 巡查人員：郭品賢 | | | | 現地量測風速、風向、溫度、溼度、大氣壓力數值。 | | | |
| 現況說明：<br>1. 本日吹拂北北東風，裸露地尚無揚塵情事發生，現地疏濬工程並無施工，另查看周邊區域並無發現其它污染來源。<br>2. 該河段並無施作揚塵抑制工法。 | | | | | | | |

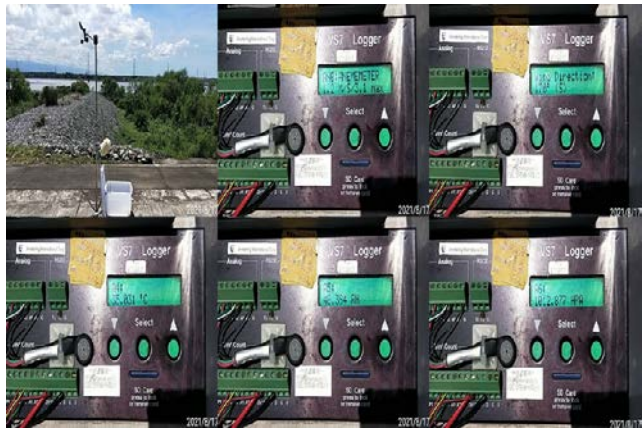
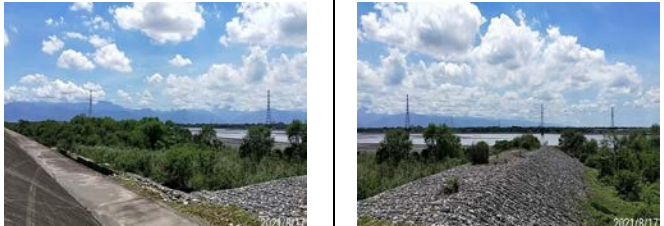
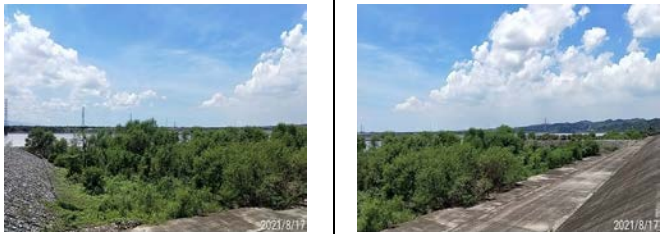
| <b>現況說明：</b><br>1. 本日吹拂南風，裸露地尚無揚塵情事發生，現地無疏濬工程，另查看周邊區域並無發現其它污染來源。<br>2. 該河段並無施作揚塵抑制工法。 | | | | | | | |

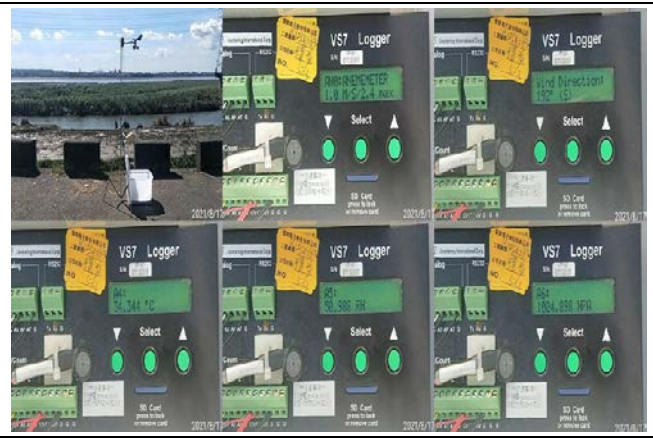
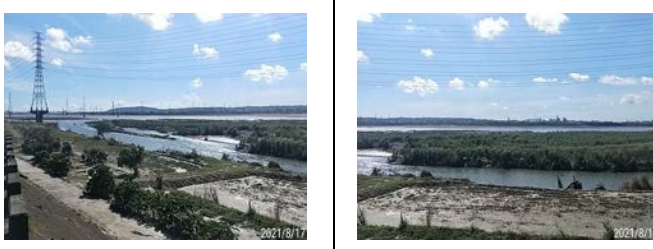
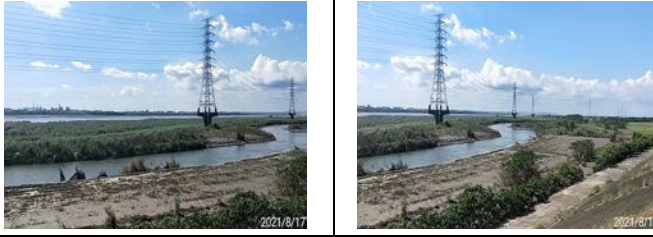
| 巡查人員：郭品賢<br><br>現況說明：<br>1. 本日吹拂南南西風，裸露地尚無揚塵情事發生，現地無疏濬工程，另查看周邊區域並無發現其它污染來源。<br>2. 揚塵抑制設施巡查有第七河川局施作之現地植被工法。 | | | | 現地量測風速、風向、溫度、溼度、大氣壓力數值。 | | | |

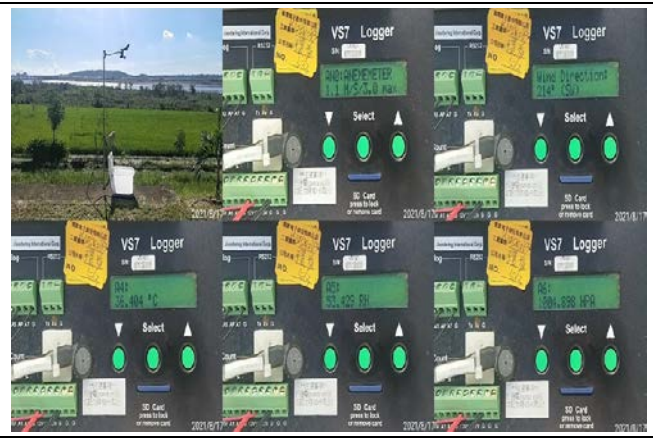
| <b>現況說明：</b><br>1. 本日吹拂西南風，無揚塵情事發生，現地無疏濬工程。<br>2. 該河段並無施作揚塵抑制工法；高灘地農耕生長情況良好。 | | | | | | | |

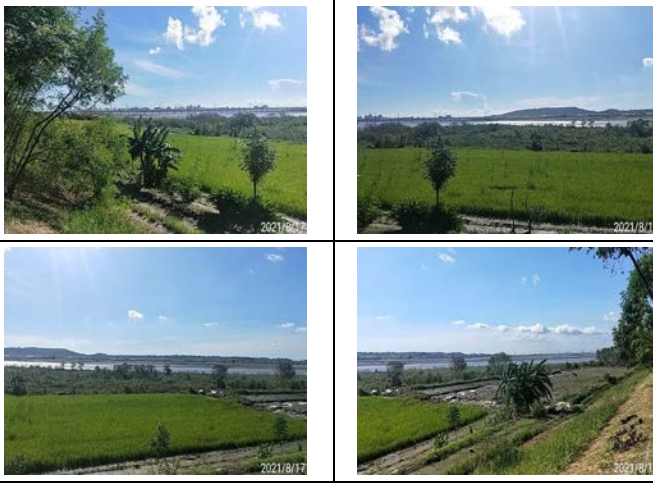
| 巡查人員：郭品賢 | | | | 現地量測風速、風向、溫度、溼度、大氣壓力數值。<br> | | | |

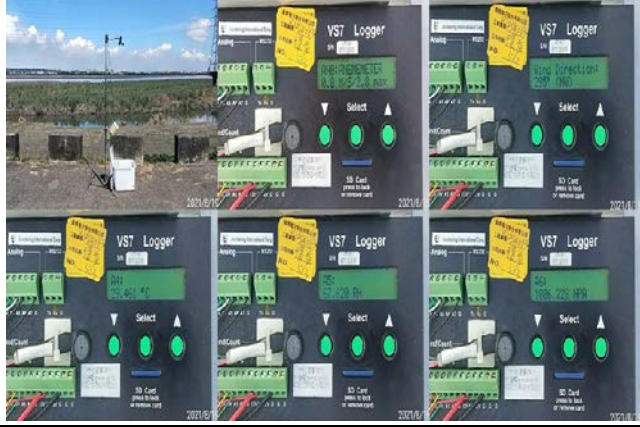
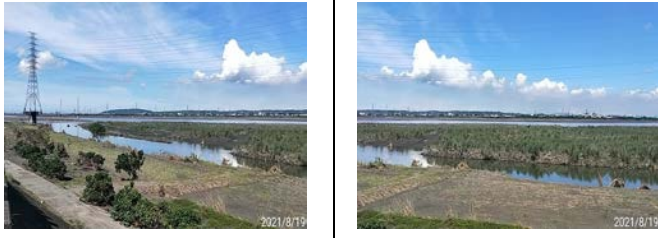
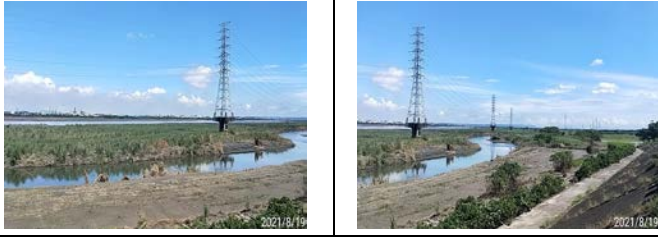
| | | | | 現況說明：<br>1. 本日吹拂西北西風，裸露地尚無揚塵情事發生，現地無疏濬工程，另查看周邊區域並無發現其它污染來源。<br>2. 揚塵抑制設施巡查有第七河川局施作之現地植被工法。 | | | |

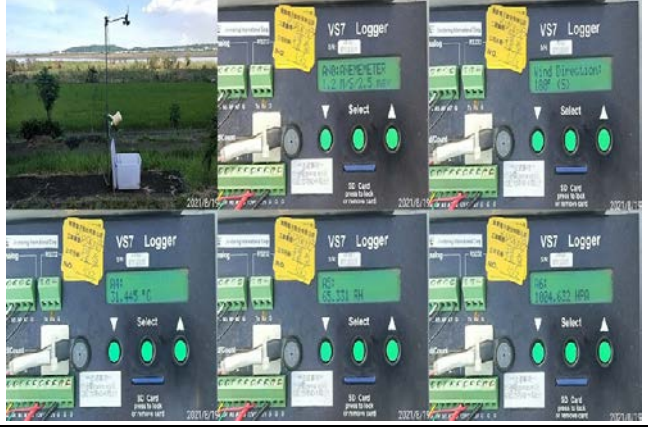
| 巡查人員：郭品賢<br><br>現況說明：<br>1. 本日吹拂南風，無揚塵情事發生，現地無疏濬工程。<br>2. 該河段並無施作揚塵抑制工法；高灘地農耕生長情況良好。 | | | | 現地量測風速、風向、溫度、溼度、大氣壓力數值。 | | | |

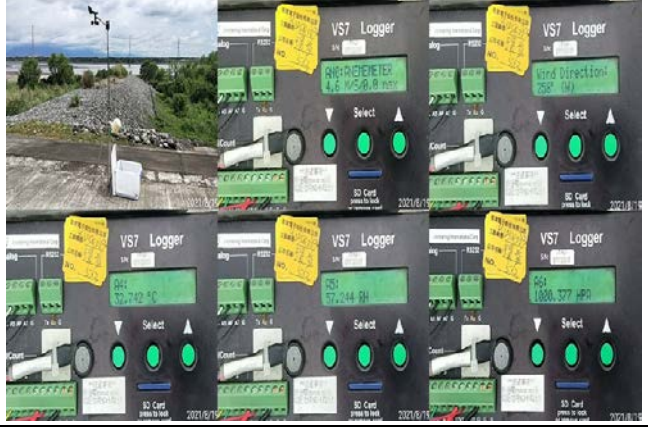
| 現況說明：<br>1. 本日吹拂西南西風，裸露地尚無揚塵情事發生，現地無疏濬工程，另查看周邊區域並無發現其它污染來源。<br>2. 該河段並無施作揚塵抑制工法。 | | | | | | | |

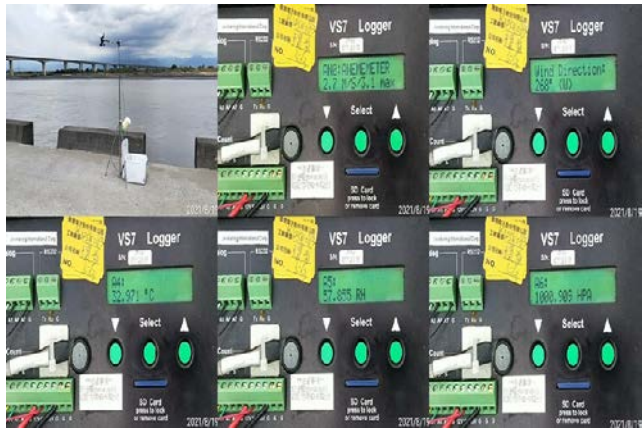
| <b>現況說明：</b><br>1. 本日吹拂西風，裸露地尚無揚塵情事發生，現地疏濬工程並無施工，另查看周邊區域並無發現其它污染來源。<br>2. 該河段並無施作揚塵抑制工法。 | | | | | | | |

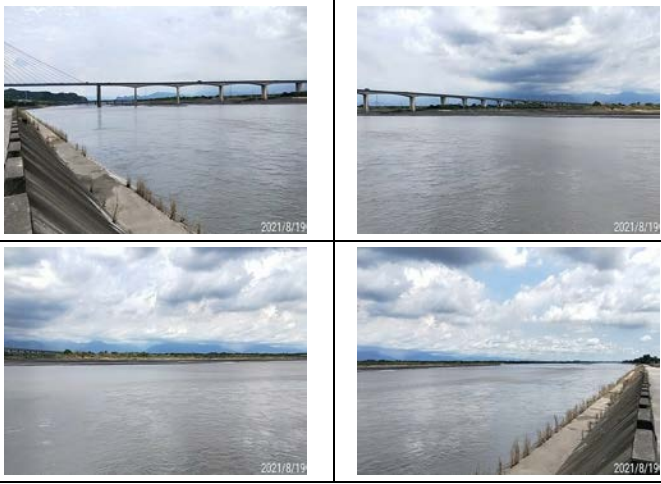
| 巡查人員：郭品賢 | | | | 現地量測風速、風向、溫度、溼度、大氣壓力數值。<br> | | | |

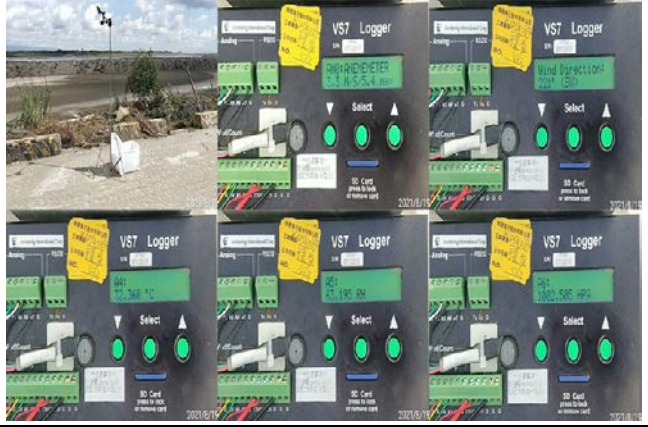
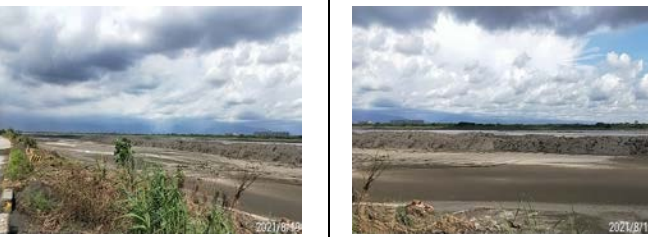
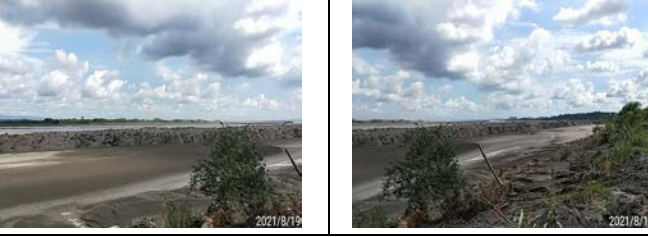
| <b>現況說明：</b><br>1. 本日吹拂西南風，裸露地尚無揚塵情事發生，現地無疏濬工程，另查看周邊區域並無發現其它污染來源。<br>2. 揚塵抑制設施巡查有南區水資源局施作於高屏攔河堰上游左岸之砂腸袋綠化植生工法。 | | | | | | | |

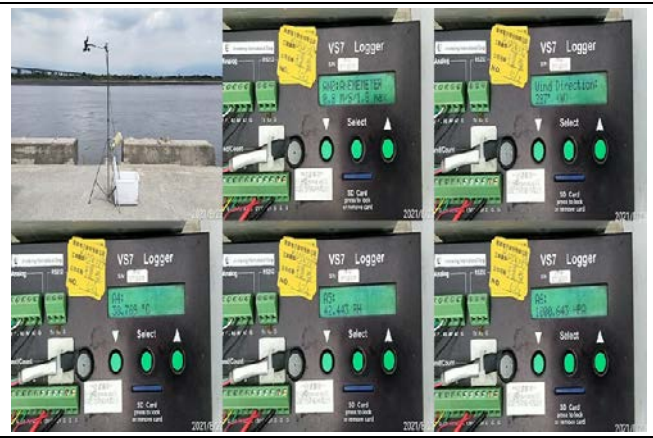
| 現況說明：<br>1. 本日吹拂西北西風，裸露地尚無揚塵情事發生，現地疏濬工程並無施工，另查看周邊區域並無發現其它污染來源。<br>2. 該河段並無施作揚塵抑制工法。 | | | | | | | |

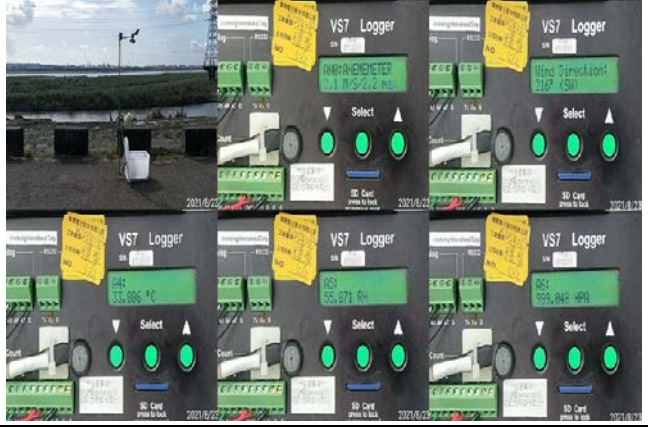
| 巡查人員：郭品賢<br><br>現況說明：<br>1. 本日吹拂西南風，裸露地尚無揚塵情事發生，現地無疏濬工程，另查看周邊區域並無發現其它污染來源。<br>2. 揚塵抑制設施巡查有第七河川局施作之現地植被工法。 | | | | 現地量測風速、風向、溫度、溼度、大氣壓力數值。 | | | |

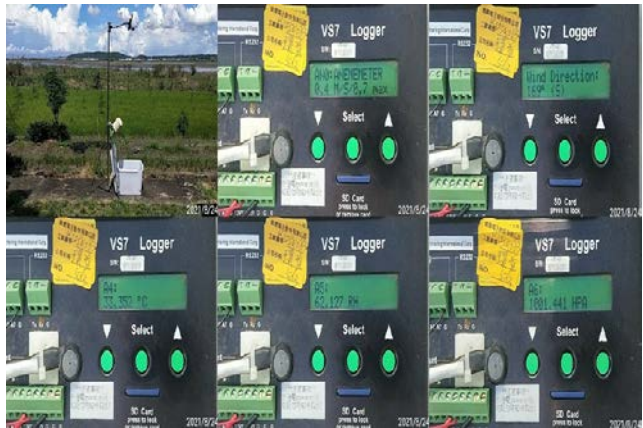
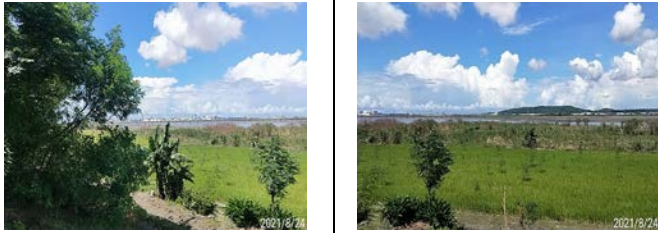
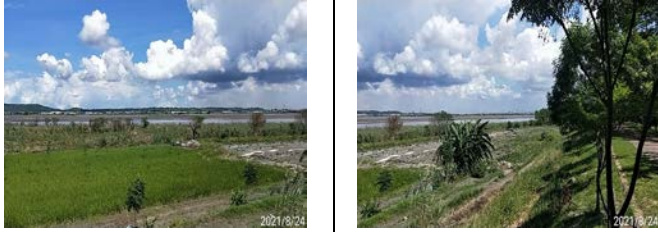
| 巡查人員：郭品賢<br><br>現況說明：<br>1. 本日吹拂南風，無揚塵情事發生，現地無疏濬工程。<br>2. 該河段並無施作揚塵抑制工法；高灘地農耕生長情況良好。 | | | | 現地量測風速、風向、溫度、溼度、大氣壓力數值。 | | | |

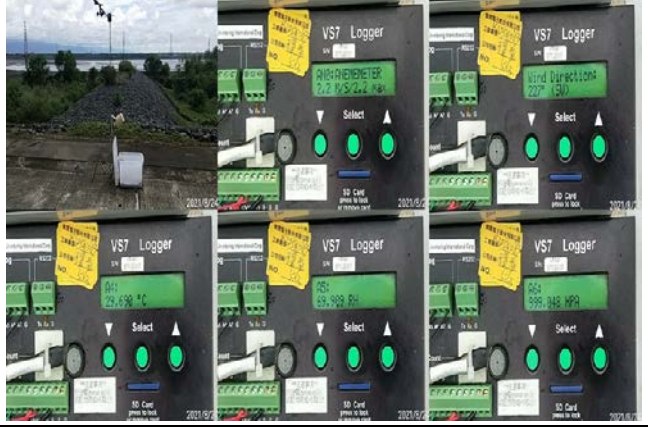
| <b>現況說明：</b><br>1. 本日吹拂西南風，裸露地尚無揚塵情事發生，現地無疏濬工程，另查看周邊區域並無發現其它污染來源。<br>2. 該河段並無施作揚塵抑制工法。 | | | | | | | |

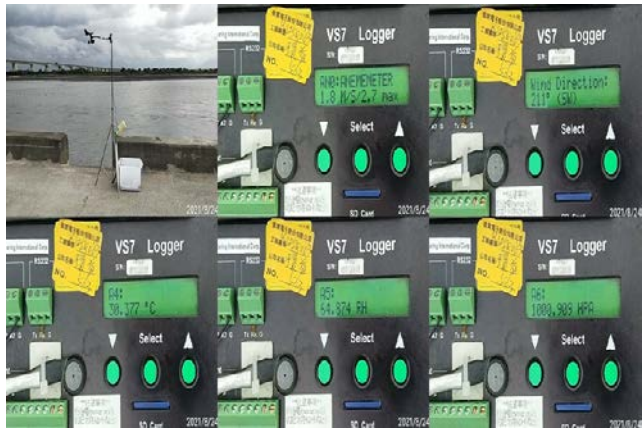
| 巡查人員：郭品賢<br><br>現況說明：<br>1. 本日吹拂南南西風，裸露地尚無揚塵情事發生，現地疏濬工程並無施工，另查看周邊區域並無發現其它污染來源。<br>2. 該河段並無施作揚塵抑制工法。 | | | | 現地量測風速、風向、溫度、溼度、大氣壓力數值。 | | | |

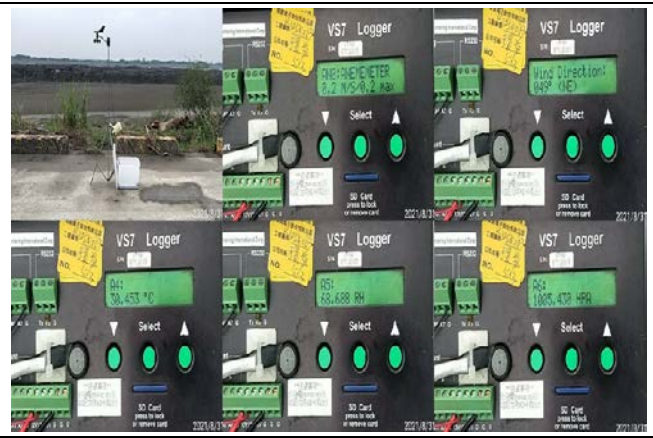
| 現況說明：<br>1. 本日吹拂東北風，裸露地尚無揚塵情事發生，現地無疏濬工程，另查看周邊區域並無發現其它污染來源。<br>2. 揚塵抑制設施巡查有南區水資源局施作於高屏攔河堰上游左岸之砂腸袋綠化植生工法。 | | | | | | | |

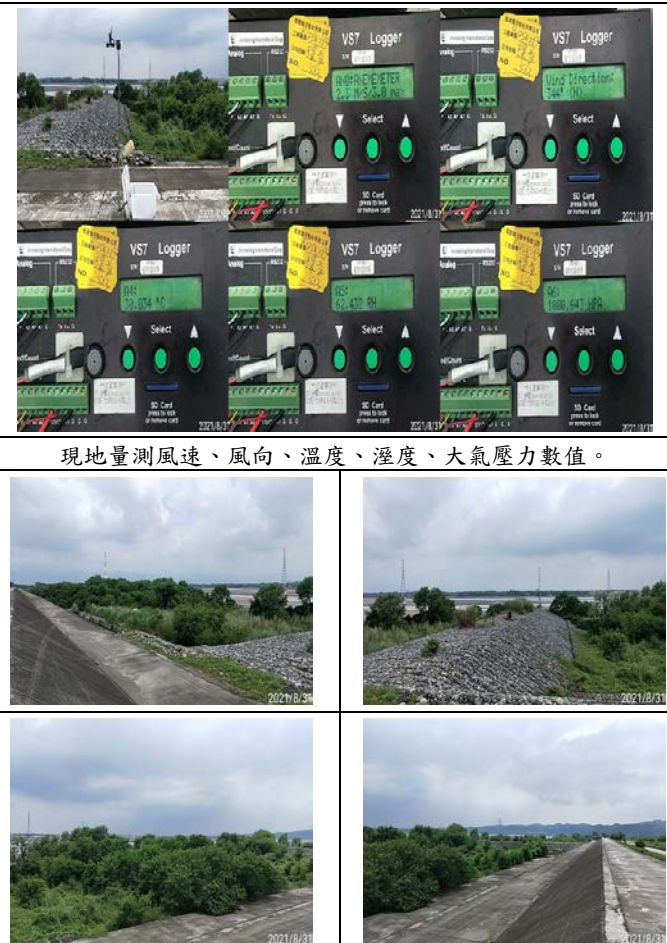
| 巡查人員：郭品賢 | | | | 現地量測風速、風向、溫度、溼度、大氣壓力數值。 | | | |
| <b>現況說明：</b><br>1. 本日吹拂北北西風，裸露地尚無揚塵情事發生，現地無疏濬工程，另查看周邊區域並無發現其它污染來源。<br>2. 該河段並無施作揚塵抑制工法。 | | | | | | | |

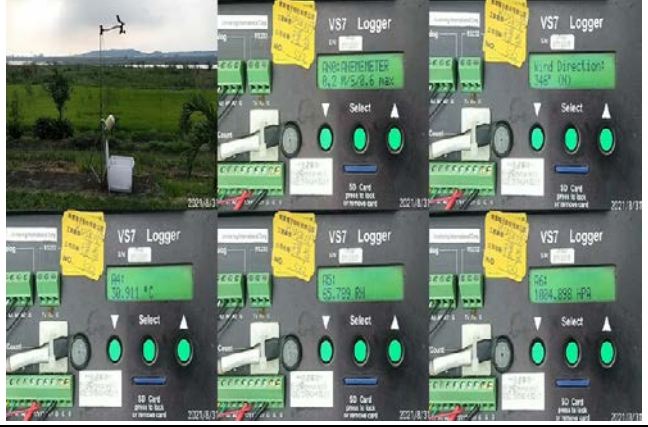
| <b>現況說明：</b><br>1. 本日吹拂北北西風，無揚塵情事發生，現地無疏濬工程。<br>2. 該河段並無施作揚塵抑制工法；高灘地農耕生長情況良好。 | | | | | | | |
