屏東縣高屏溪河川揚塵巡查表單

| 巡查日期 | 111.5.18 | 巡查地點 | 斜張橋河段 | | | 座標 | X=193337 ; Y=2517605 |

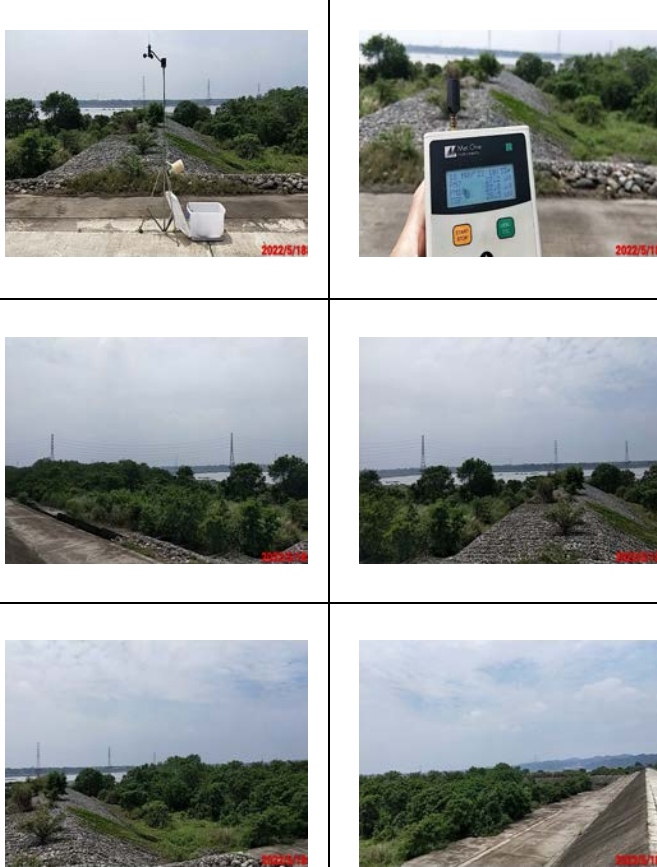
現地巡查照片

1. 本日吹拂南南東風，裸露地尚無揚塵情事發生，現地疏濬工程並無施工，另查看周邊區域並無發現其它污染來源。
2. 受連日降雨影響，該河段水位大幅上升，裸露地表減少。
3. 揚塵抑制設施巡查有第七河川局施作於里港大橋下游之稻草蓆覆蓋、葉脈式及水覆蓋工法(河道整治)。

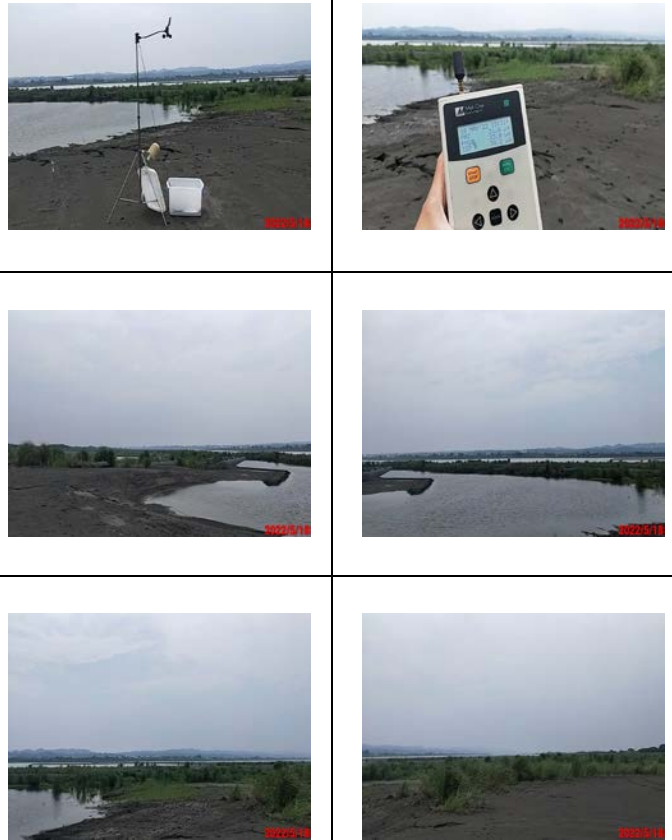
現地巡查照片

- 本日吹拂西風，裸露地尚無揚塵情事發生，現地無疏濬工程，另查看周邊區域並無發現其它污染來源。
- 揚塵抑制設施巡查有南區水資源局施作於高屏攔河堰上游左岸之砂腸袋綠化植生工法。
- 受近日降雨影響，水位些微上升，裸露地表稍有減少。

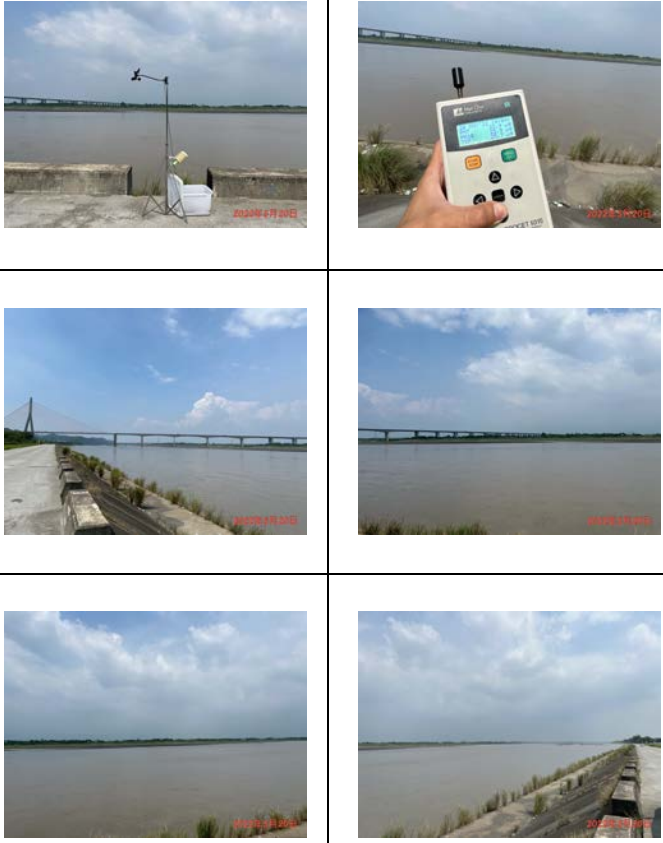
| 現況說明：<br>1. 本日吹拂西北風，裸露地尚無揚塵情事發生，現地疏濬工程並無施工，另查看周邊區域並無發現其它污染來源。<br>2. 揚塵抑制設施巡查有第七河川局施作於斜張橋下游之水覆蓋工法(河道整治)。 | | | | | | | |

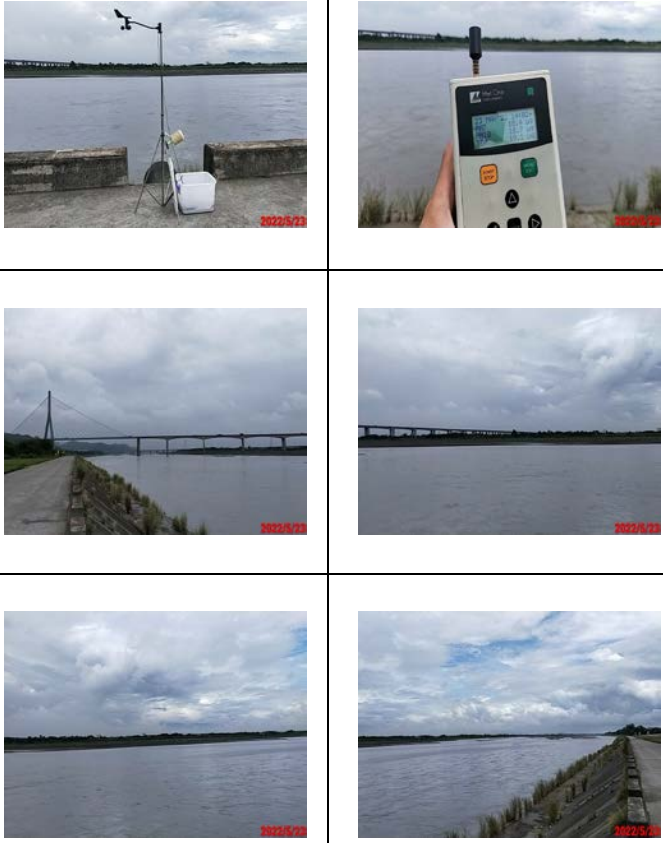
| <b>現況說明：</b><br>1. 本日吹拂南南東風，裸露地尚無揚塵情事發生，現地疏濬工程並無施工，另查看周邊區域並無發現其它污染來源。<br>2. 揚塵抑制設施巡查有第七河川局施作於斜張橋下游之水覆蓋工法(河道整治)。 | | | | | | | |

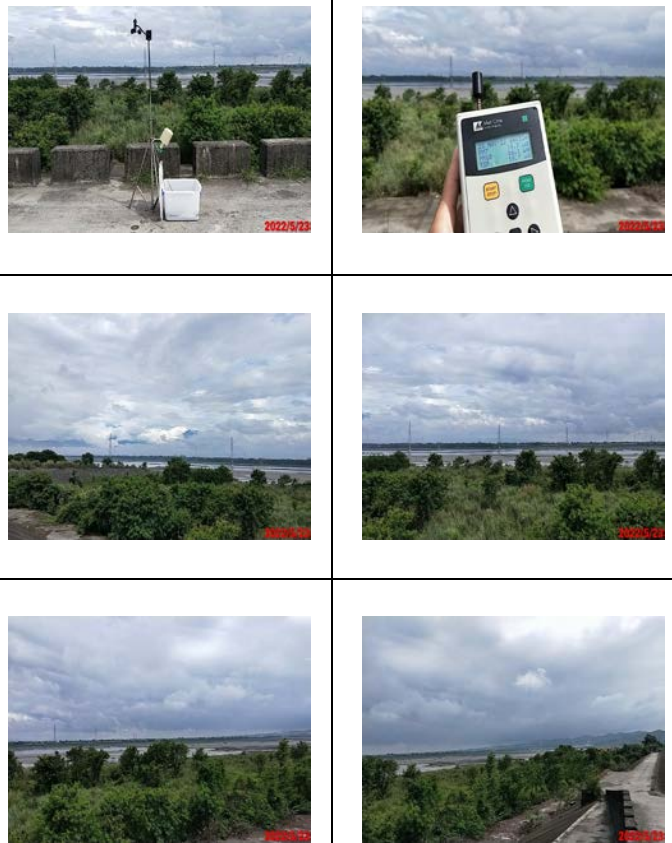
現地巡查照片

- 本日吹南風，裸露地尚無揚塵情事發生，現地疏濬工程並無施工，另查看周邊區域並無發現其它污染來源。
- 揚塵抑制設施巡查有第七河川局施作於里港大橋下游之稻草蓆覆蓋、葉脈式及水覆蓋工法(河道整治)。

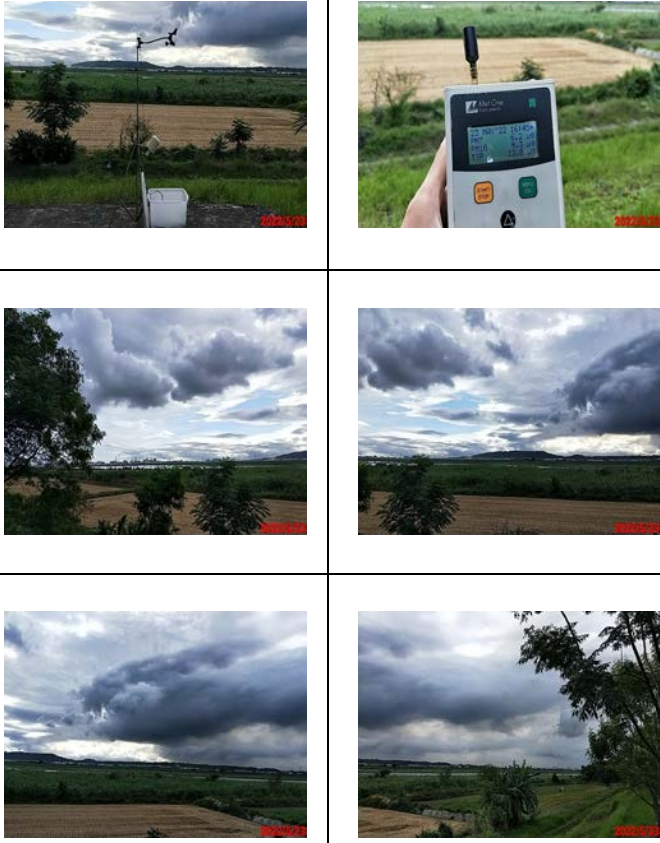
| <b>現況說明：</b><br>1. 本日吹拂東南風，無揚塵情事發生，現地無疏濬工程，另查看周邊區域並無發現其它污染來源。<br>2. 揚塵抑制設施巡查有第七河川局施作於雙園大橋上游之稻草蓆覆蓋。 | | | | | | | | | | | |

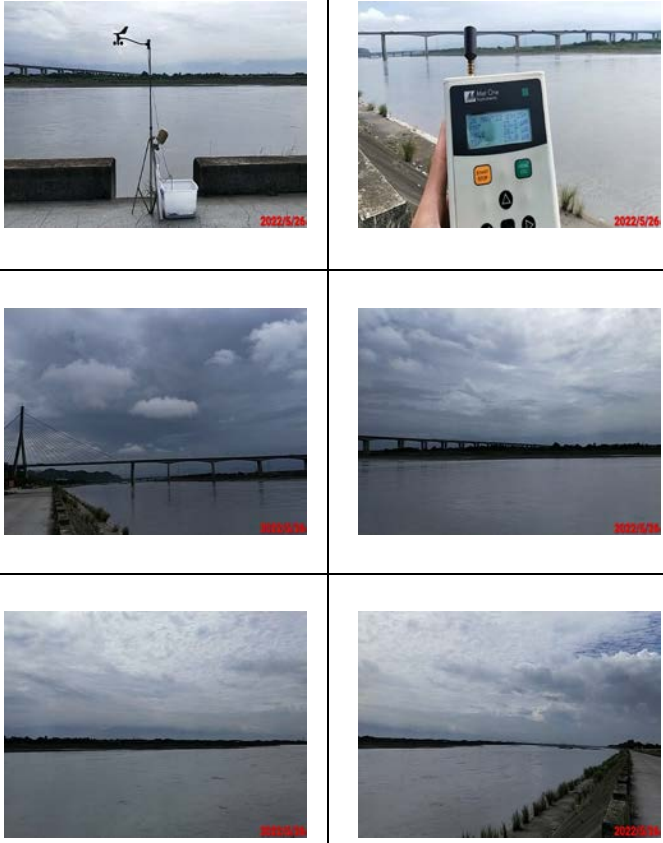
| 巡查人員：徐湘 | | | | 現況說明： <ol style="list-style-type: none"> <li>本日吹拂北北東風，裸露地尚無揚塵情事發生，現地疏濬工程並無施工，另查看周邊區域並無發現其它污染來源。</li> <li>揚塵抑制設施巡查有第七河川局施作於斜張橋下游之水覆蓋工法(河道整治)。</li> </ol> | | | | | | | |

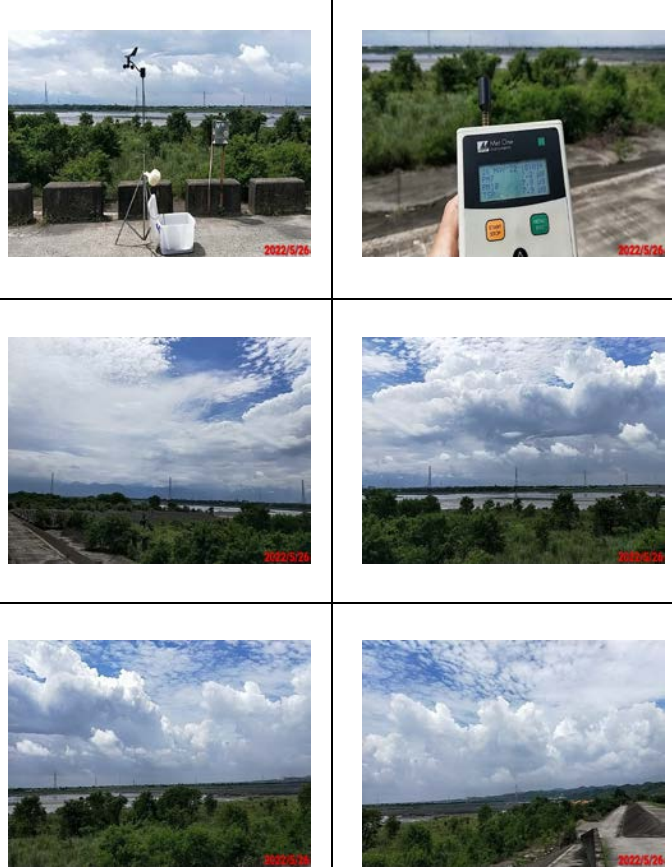
現地巡查照片

- 本日吹東南東風，裸露地尚無揚塵情事發生，現地疏濬工程並無施工，另查看周邊區域並無發現其它污染來源。
- 揚塵抑制設施巡查有第七河川局施作於里港大橋下游之稻草蓆覆蓋、葉脈式及水覆蓋工法(河道整治)。
