屏東縣高屏溪河川揚塵巡查表單

巡查日期	112.8.1	巡查地點	萬大大橋與新園田洋村河段		座標	X=193386 ; Y=2495651				
巡查項目	<input checked="" type="checkbox"/> 例行性巡查 <input type="checkbox"/> 預警巡查 <input type="checkbox"/> 高屏溪河川揚塵事件 <input type="checkbox"/> 大陸沙塵暴影響									
測站類別	時間	PM ₁₀ ($\mu\text{g}/\text{m}^3$)	風速(m/s)	風向(度)	溫度(°C)	相對溼度(%)				
沿岸空氣品質測站現況	大寮測站 【08時】	36.0	NA	NA	NA	NA				
巡查現地量測	現地量測 【08:55】 (以攜帶式儀器量測)	37.5	1.1	82	29	74				
		TSP($\mu\text{g}/\text{m}^3$)		PM _{2.5} ($\mu\text{g}/\text{m}^3$)		土壤含水率(%)	土壤溫度(°C)

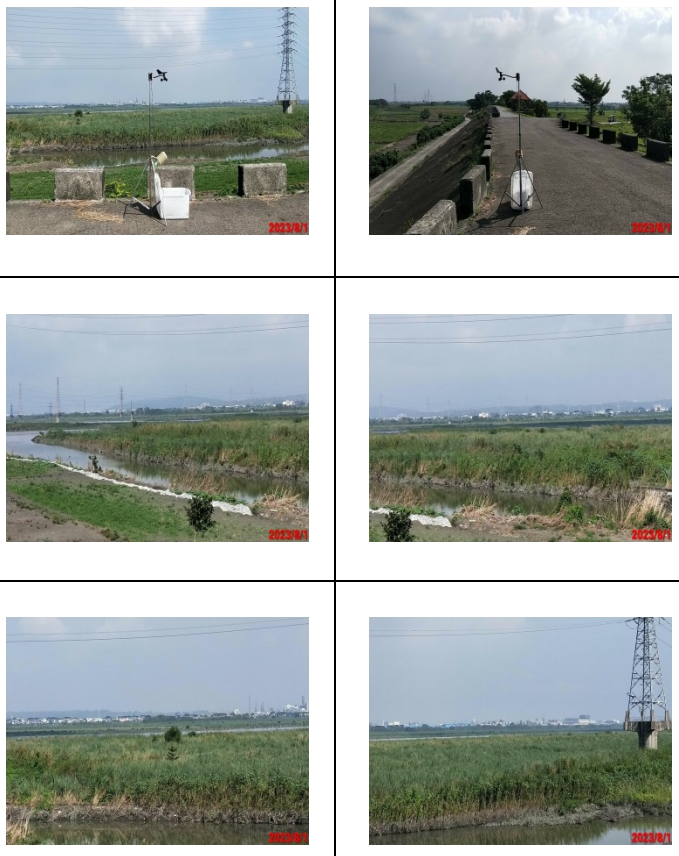
巡查人員：黃育聖			
							巡查現況說明： 1. 因受到杜蘇芮颱風影響，水體有明顯上升。本日吹拂東風，裸露地尚無揚塵情事發生，並無發現其它污染來源。 2. 揚塵抑制設施巡查有第七河川局施作之現地植被工法。			
							註：現地量測 TSP、PM ₁₀ 及 PM _{2.5} 數值為三次較近測值之平均值。

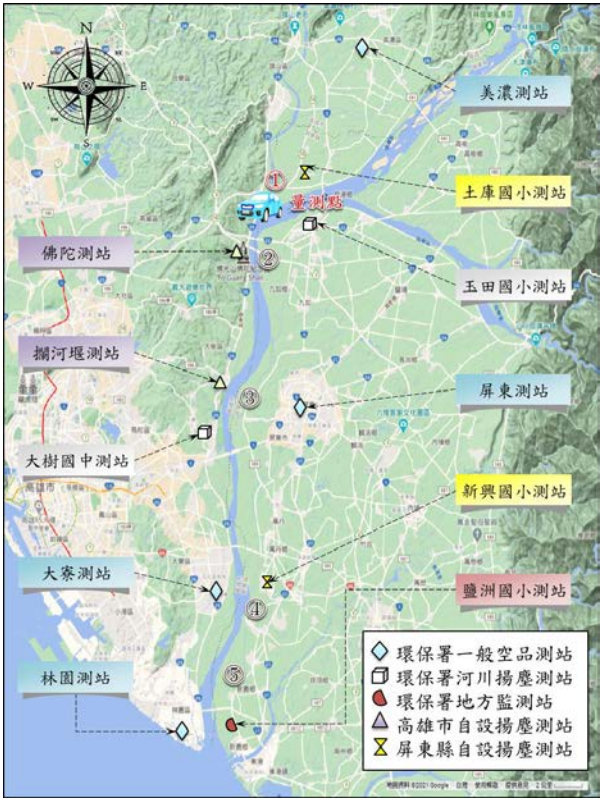
1. 因受到杜蘇芮颱風影響，河道水體有明顯上升。本日吹拂南風，裸露地尚無揚塵情事發生，另查看周邊區域並無發現其它污染來源。									
2. 揚塵抑制設施巡查有第七河川局施作於里港大橋下游之稻草蓆覆蓋以及里嶺大橋上游之防風林。									
註：現地量測 TSP、PM ₁₀ 及 PM _{2.5} 數值為三次較近測值之平均值。

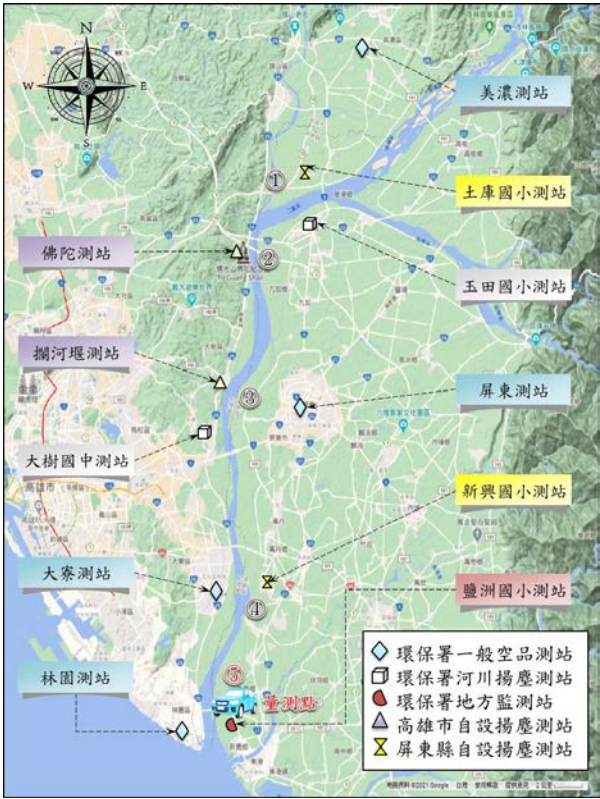
<p>巡查人員：黃育聖</p>					
				<p>巡查現況說明：</p> <p>1. 因受到杜蘇芮颱風影響，水體有明顯上升。本日吹拂西南西風，裸露地尚無揚塵情事發生，另查看周邊農地已在施作，並無發現其它污染來源。</p> <p>2. 該河段揚塵抑制工法尚有稻草蓆覆蓋。</p>					
				<p>註：現地量測 TSP、PM₁₀ 及 PM_{2.5} 數值為三次較近測值之平均值。</p>

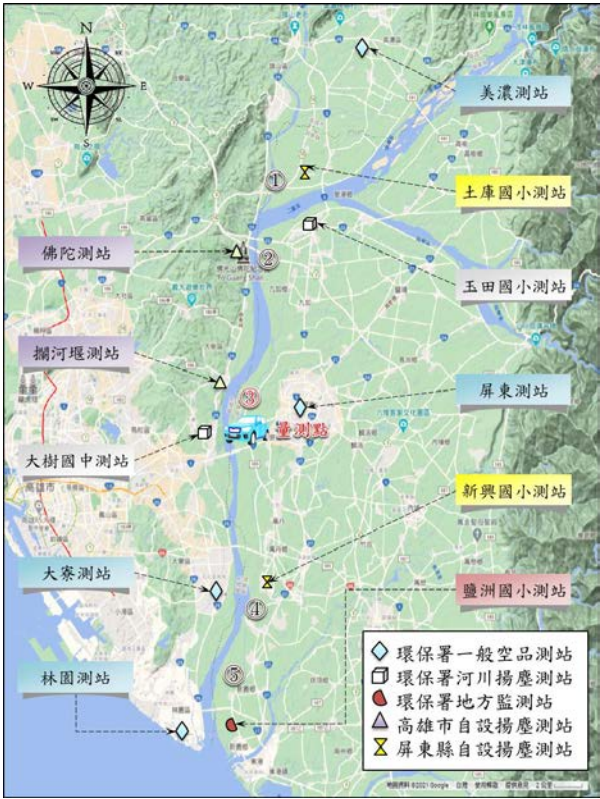
巡查人員：黃育聖		
							巡查現況說明： 1. 因受到颱風外流影響，河道水體有明顯上升。本日吹拂西南西風，裸露地尚無揚塵情事發生，另查看周邊區域並無發現其它污染來源。 2. 該河段揚塵抑制設施尚有砂腸袋綠化植生工法、果樹碎木工法，以及稻草蓆鋪設。 3. 因水體上升原進行量測的裸露地已被水淹沒，故土壤溫溼度暫停量測。		
							註：現地量測 TSP、PM ₁₀ 及 PM _{2.5} 數值為三次較近測值之平均值。

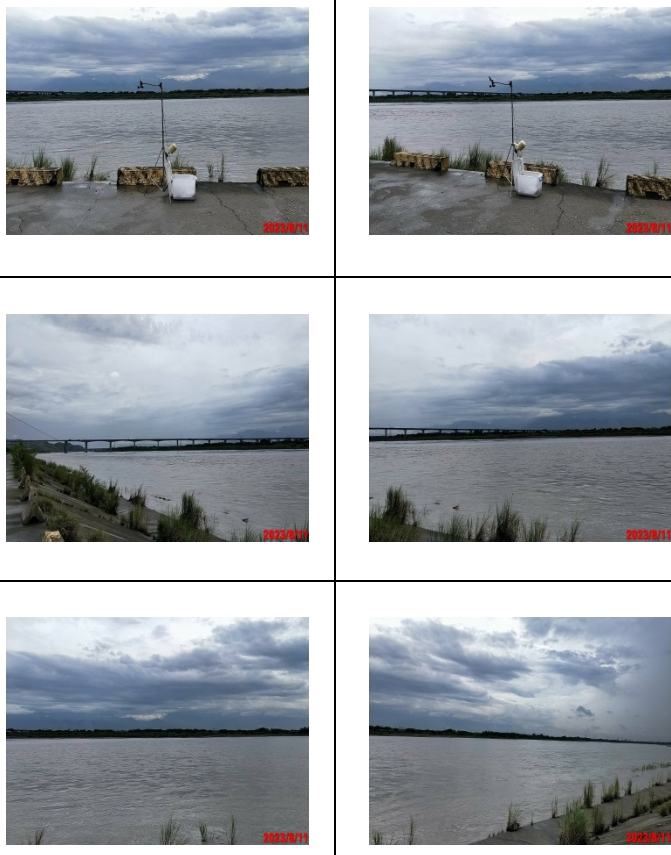
巡查人員：黃育聖			
							巡查現況說明： 1. 因受到颱風外流影響，河道水體有明顯上升。本日吹拂東風，裸露地尚無揚塵情事發生，另查看周邊區域並無發現其它污染來源。 2. 該河段揚塵防制工法尚有稻草蓆覆蓋工法。			
							註：現地量測 TSP、PM ₁₀ 及 PM _{2.5} 數值為三次較近測值之平均值。

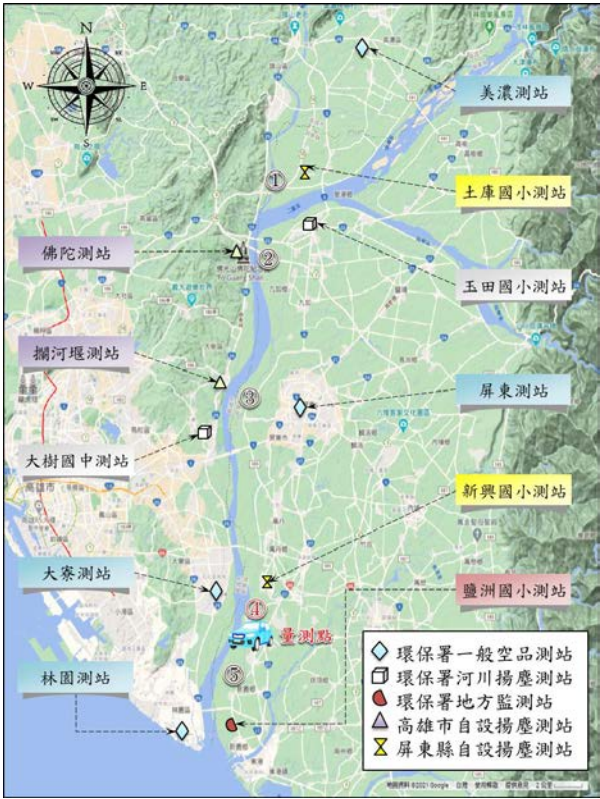
巡查現況說明： 1. 因受到西南氣流影響，水體有明顯上升。本日吹拂北北西風，裸露地尚無揚塵情事發生，並無發現其它污染來源。 2. 揚塵抑制設施巡查有第七河川局施作之現地植被工法。

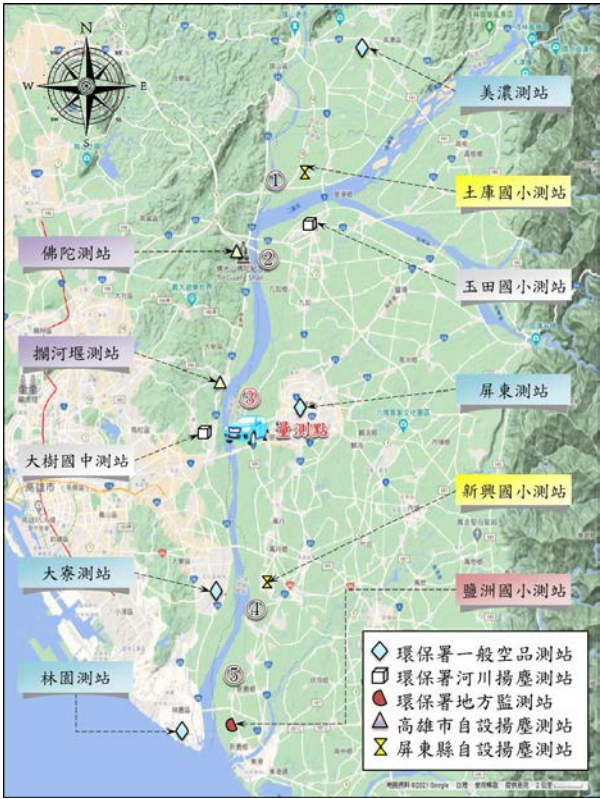
1. 因受到西南氣流影響，河道水體有明顯上升。本日吹拂西南西風，裸露地尚無揚塵情事發生，另查看周邊區域並無發現其它污染來源。
2. 該河段揚塵抑制設施尚有砂腸袋綠化植生工法、果樹碎木工法，以及稻草蓆鋪設。

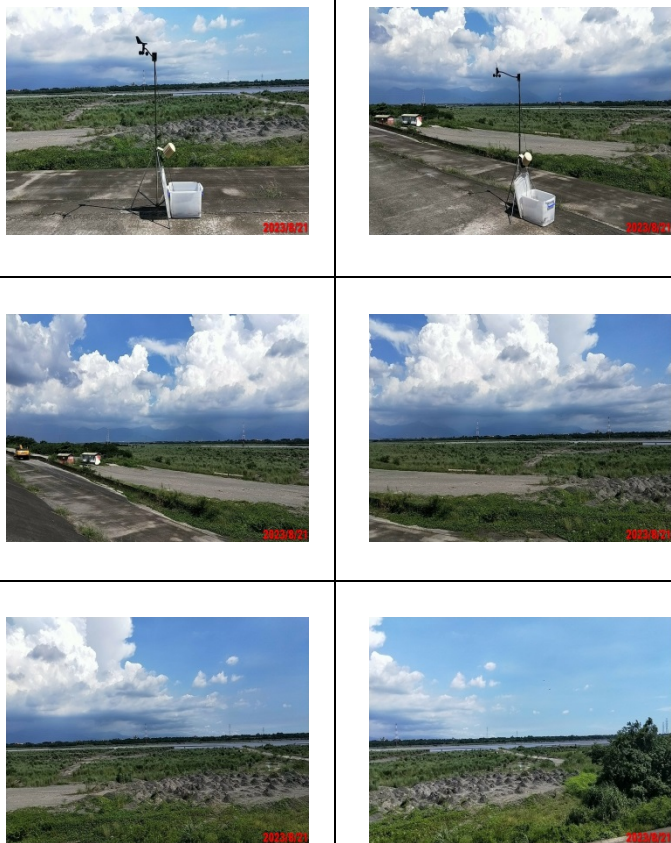
1. 因受到西南氣流影響，河道水體有明顯上升。本日吹拂西北西風，裸露地尚無揚塵情事發生，另查看周邊區域並無發現其它污染來源。			
							2. 揚塵抑制設施巡查有第七河川局施作於里港大橋下游之稻草蓆覆蓋以及里嶺大橋上游之防風林。			
							註：現地量測 TSP、PM ₁₀ 及 PM _{2.5} 數值為三次較近測值之平均值。

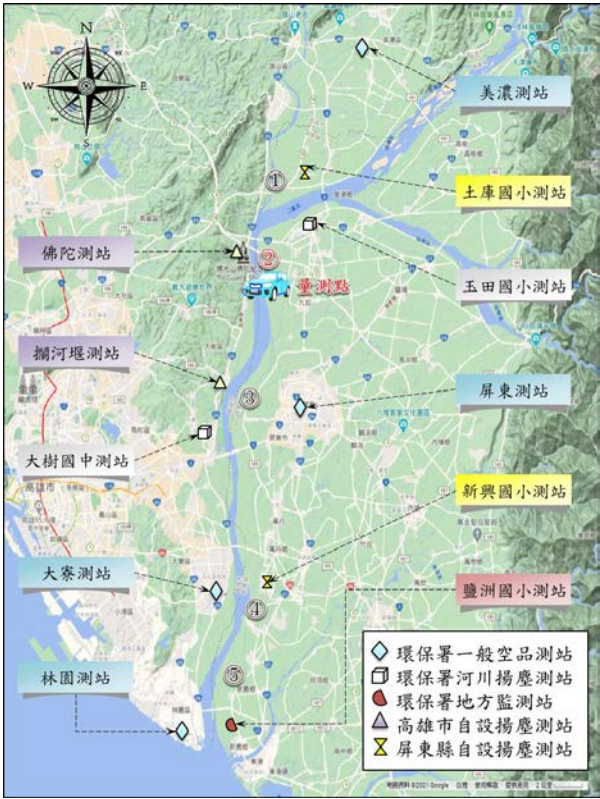
巡查人員：黃育聖			
							巡查現況說明： 1. 因受到西南氣流影響，河道水體有明顯上升。本日吹拂北北西風，裸露地尚無揚塵情事發生，另查看周邊區域並無發現其它污染來源。 2. 該河段揚塵防制工法尚有稻草蓆覆蓋工法。			
							註：現地量測 TSP、PM ₁₀ 及 PM _{2.5} 數值為三次較近測值之平均值。

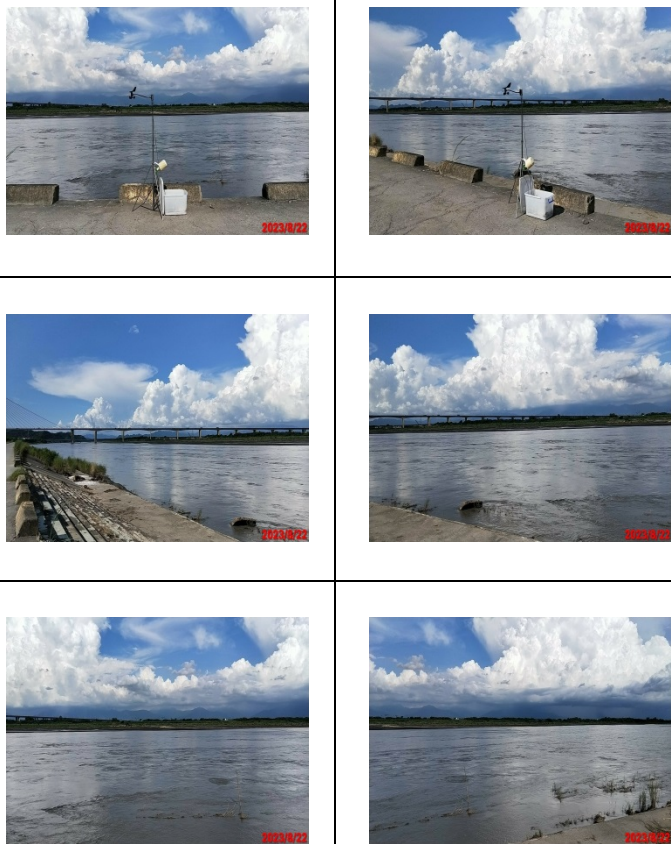
巡查人員：黃育聖		
							巡查現況說明： 1. 本日吹拂西北西風，裸露地尚無揚塵情事發生，另查看周邊區域並無發現其它污染來源。 2. 該河段揚塵防制工法尚有稻草蓆覆蓋工法。		
							註：現地量測 TSP、PM ₁₀ 及 PM _{2.5} 數值為三次較近測值之平均值。

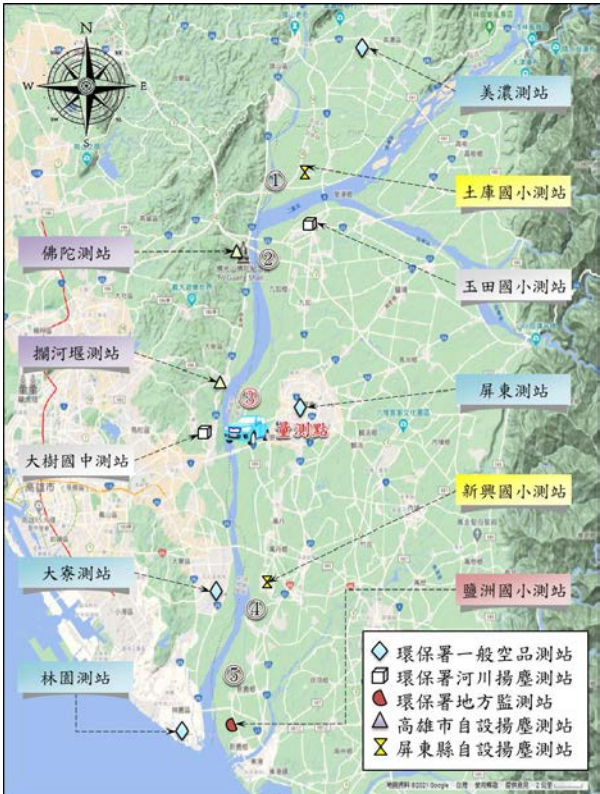
巡查日期	112.8.28	巡查地點	攔河堰與高屏大橋河段		座標	X=194342 ; Y=2511370	
巡查項目	<input checked="" type="checkbox"/> 例行性巡查 <input type="checkbox"/> 預警巡查 <input type="checkbox"/> 高屏溪河川揚塵事件 <input type="checkbox"/> 大陸沙塵暴影響						
測站類別	時間	PM ₁₀ ($\mu\text{g}/\text{m}^3$)	風速(m/s)	風向(度)	溫度(°C)	相對溼度(%)	
沿岸空氣品質測站現況	大樹國中 【10時】	136.0	0.7	69	32	59	
巡查現地量測	現地量測 【10:43】 (以攜帶式儀器量測)	15.9	0.4	84	35	45	
		TSP($\mu\text{g}/\text{m}^3$)		PM _{2.5} ($\mu\text{g}/\text{m}^3$)		土壤含水率(%)	土壤溫度(°C)

19.9		4.0		8.2	38
處理方式與通報作業	1、是否錄影				<input type="checkbox"/> 有	<input checked="" type="checkbox"/> 無	
	2、是否拍照				<input checked="" type="checkbox"/> 有	<input type="checkbox"/> 無	
	3、是否進行揚塵預警通報				<input type="checkbox"/> 有	<input checked="" type="checkbox"/> 無	
	4、是否進行媒體宣導				<input type="checkbox"/> 有	<input checked="" type="checkbox"/> 無	
	5、是否通報相關計畫進行應變作業				<input type="checkbox"/> 有	<input checked="" type="checkbox"/> 無	
巡查現地環境項目	河床裸露地		河道		植被		
目測概估各類比例	32%		59%		9%		
高屏河流域位置圖(空品測站、揚塵測站及巡查點)				現地巡查照片

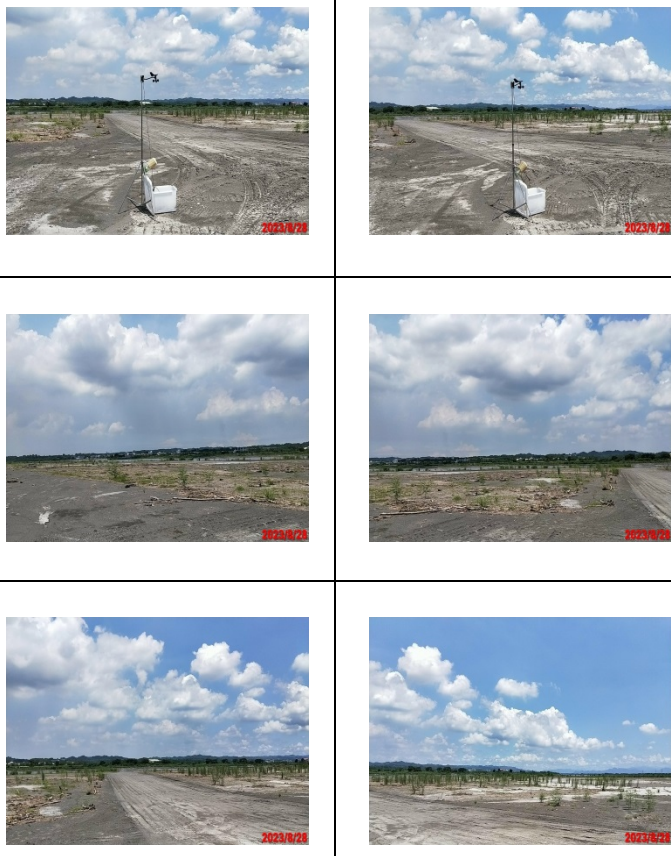
巡查現況說明： 1. 本日吹拂東風，裸露地尚無揚塵情事發生，另查看周邊區域並無發現其它污染來源。 2. 該河段揚塵抑制設施尚有砂腸袋綠化植生工法、果樹碎木工法，以及稻草蓆鋪設。

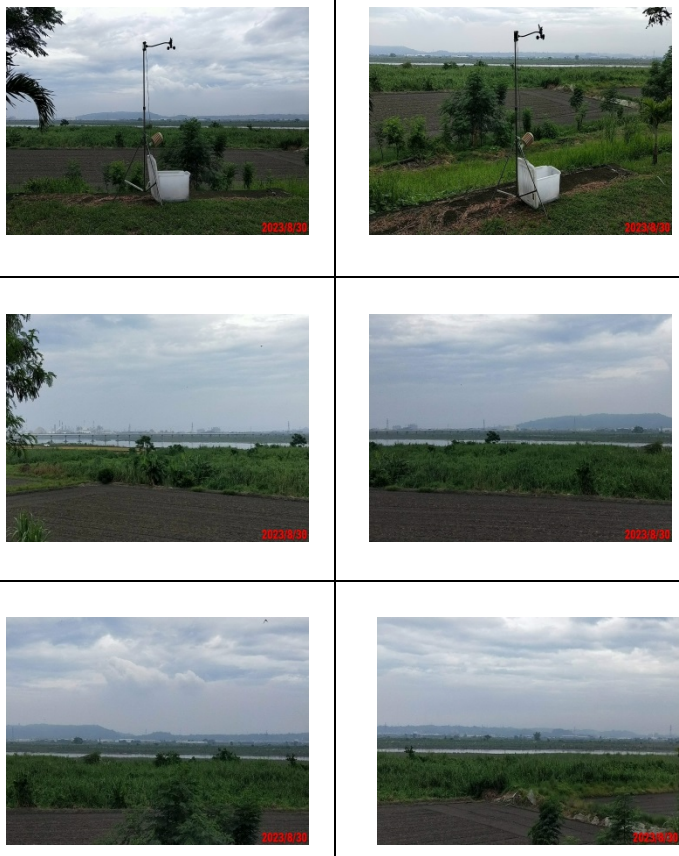
巡查人員：黃育聖							
巡查現況說明： 1. 本日吹拂東南東風，裸露地尚無揚塵情事發生，另查看周邊農地已在施作，並無發現其它污染來源。 2. 該河段揚塵抑制工法尚有稻草蓆覆蓋。
