屏東縣高屏溪河川揚塵巡查表單

巡查日期	112.10.2	巡查地點	萬大大橋與新園田洋村河段		座標	X=193386；Y=2495651	
巡查項目	<input checked="" type="checkbox"/> 例行性巡查 <input type="checkbox"/> 預警巡查 <input type="checkbox"/> 高屏溪河川揚塵事件 <input type="checkbox"/> 大陸沙塵暴影響						
測站類別	時間	PM ₁₀ (μg/m ³)	風速(m/s)	風向(度)	溫度(°C)	相對溼度(%)	
沿岸空氣品質測站現況	大寮測站 【09時】	40.0	0.5	347	32	73	
巡查現地量測	現地量測 【09:45】 (以攜帶式儀器量測)	33.5	2.5	18	31	62	
		TSP(μg/m ³)		PM _{2.5} (μg/m ³)		土壤含水率(%)	土壤溫度(°C)

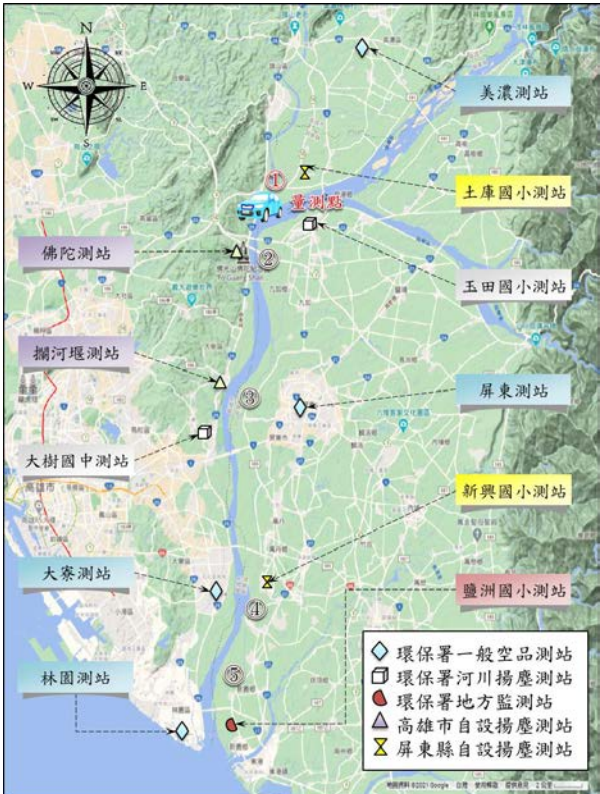
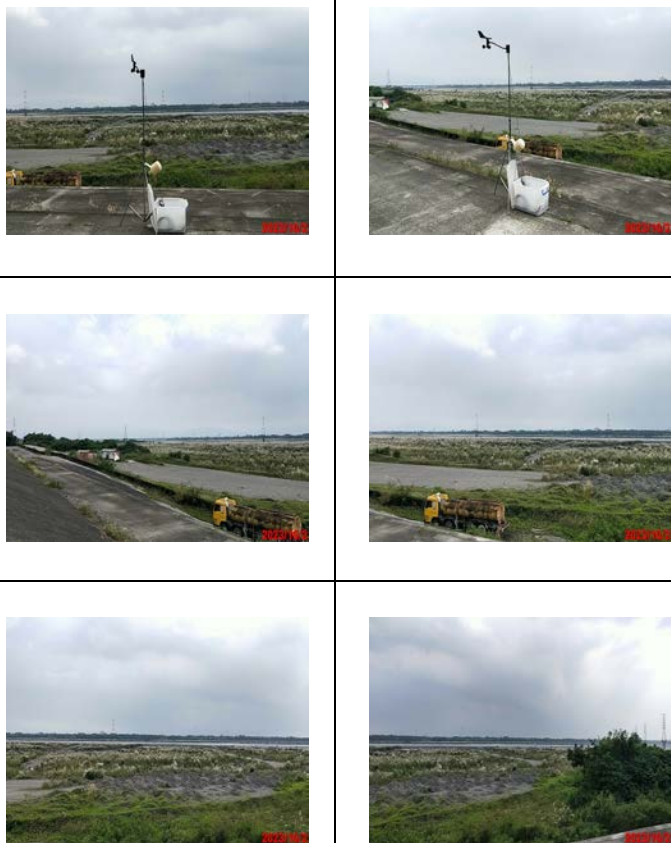
1. 本日吹拂南南東風，裸露地尚無揚塵情事發生，另查看周邊區域並無發現其它污染來源。			
							2. 揚塵抑制設施巡查有第七河川局施作於里港大橋下游之稻草蓆覆蓋以及里嶺大橋上游之防風林。			
							註：現地量測 TSP、PM ₁₀ 及 PM _{2.5} 數值為三次較近測值之平均值。

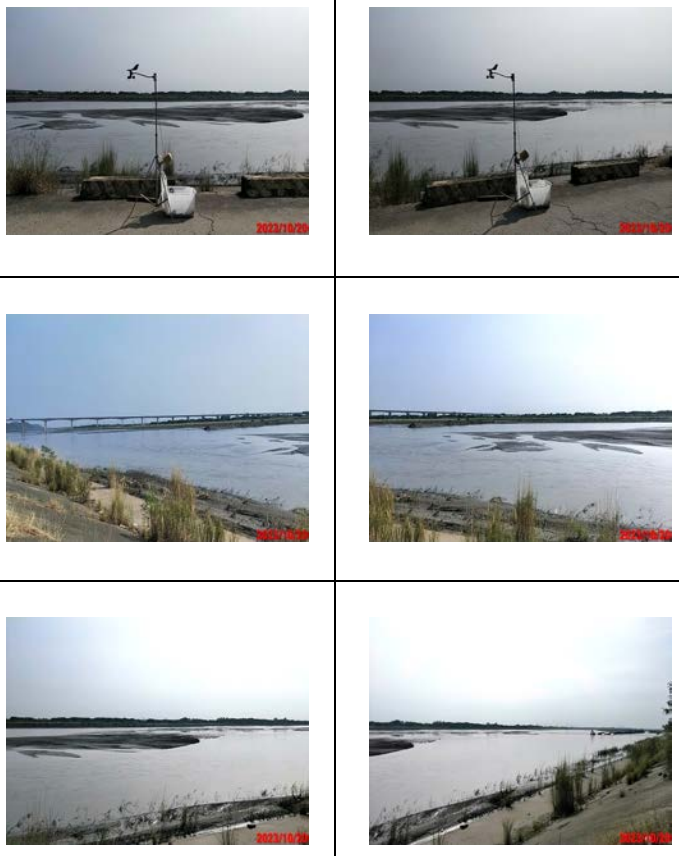
巡查人員：黃育聖			
							巡查現況說明： 1. 本日吹拂東風，裸露地尚無揚塵情事發生，另查看周邊區域並無發現其它污染來源。 2. 該河段揚塵防制工法尚有稻草蓆覆蓋工法。			
							註：現地量測 TSP、PM ₁₀ 及 PM _{2.5} 數值為三次較近測值之平均值。

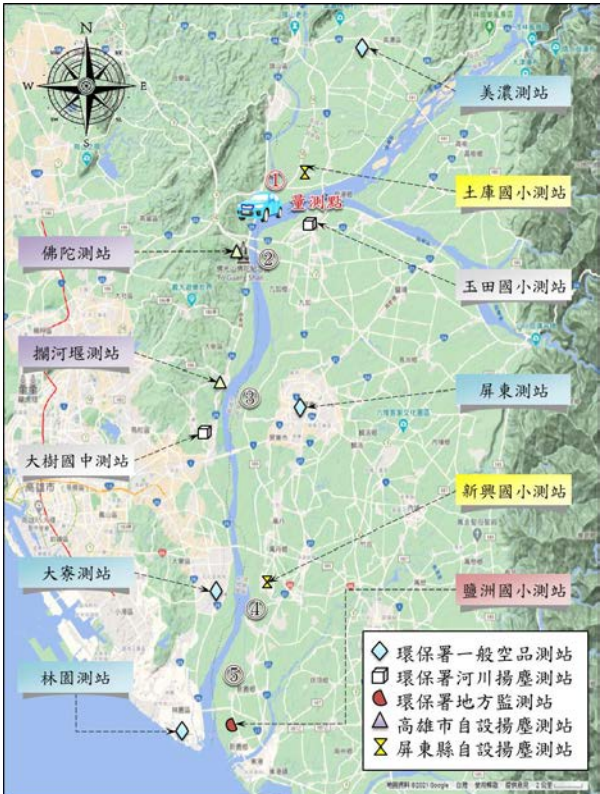
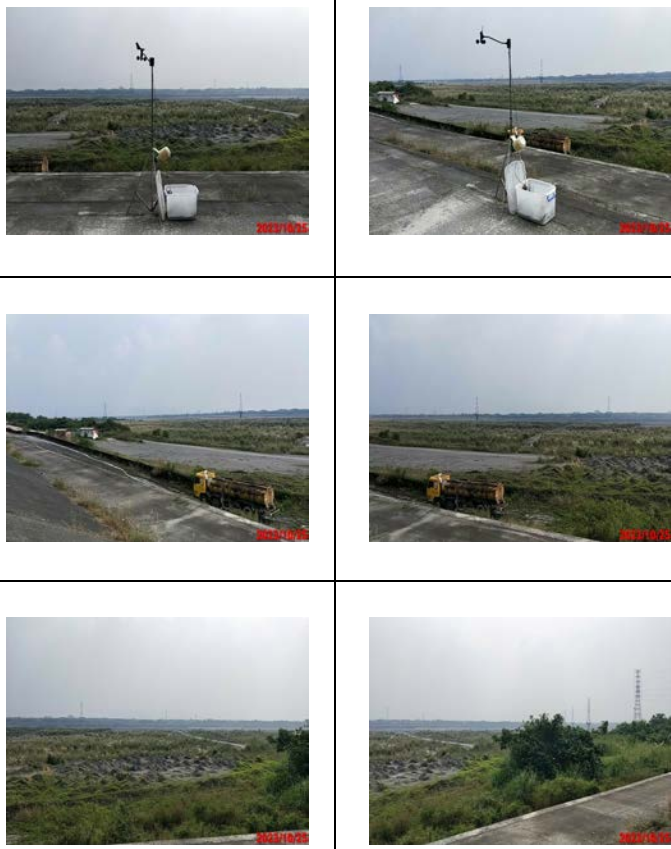
1. 本日吹拂西北西風，裸露地尚無揚塵情事發生，另查看周邊區域並無發現其它污染來源。			
							2. 揚塵抑制設施巡查有第七河川局施作於里港大橋下游之稻草蓆覆蓋以及里嶺大橋上游之防風林。			
							註：現地量測 TSP、PM ₁₀ 及 PM _{2.5} 數值為三次較近測值之平均值。

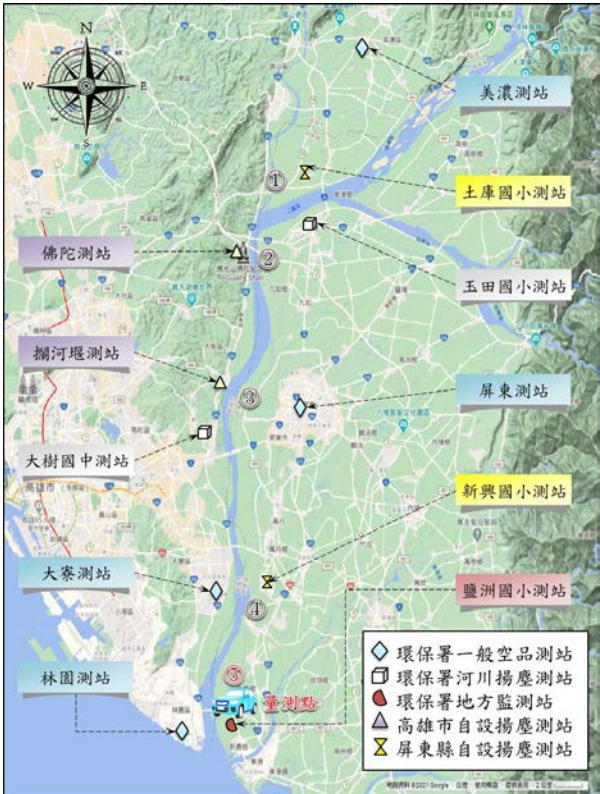
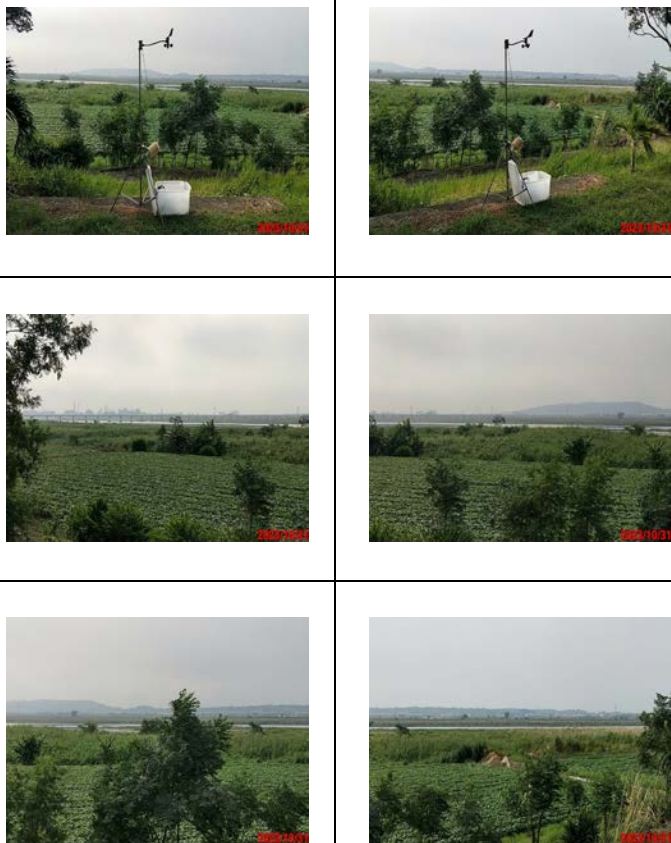
巡查人員：黃育聖		
							巡查現況說明： 1. 本日吹拂西風，裸露地尚無揚塵情事發生，另查看周邊農地已在施作無發現揚塵情況，並無發現其它污染來源。 2. 該河段揚塵抑制工法尚有稻草蓆覆蓋。		
註：現地量測 TSP、PM ₁₀ 及 PM _{2.5} 數值為三次較近測值之平均值。
