屏東縣高屏溪河川揚塵巡查表單

巡查日期	112.12.2	巡查地點	攔河堰與高屏大橋河段		座標	X=194342 ; Y=2511370	
巡查項目	<input checked="" type="checkbox"/> 例行性巡查 <input type="checkbox"/> 預警巡查 <input type="checkbox"/> 高屏溪河川揚塵事件 <input type="checkbox"/> 大陸沙塵暴影響						
測站類別	時間	PM ₁₀ ($\mu\text{g}/\text{m}^3$)	風速(m/s)	風向(度)	溫度(°C)	相對溼度(%)	
沿岸空氣品質測站現況	大樹國中 【09時】	87.0	0.7	327	20	73	
巡查現地量測	現地量測 【09:32】 (以攜帶式儀器量測)	50.2	0.3	359	22	64	
		TSP($\mu\text{g}/\text{m}^3$)		PM _{2.5} ($\mu\text{g}/\text{m}^3$)		土壤含水率(%)	土壤溫度(°C)

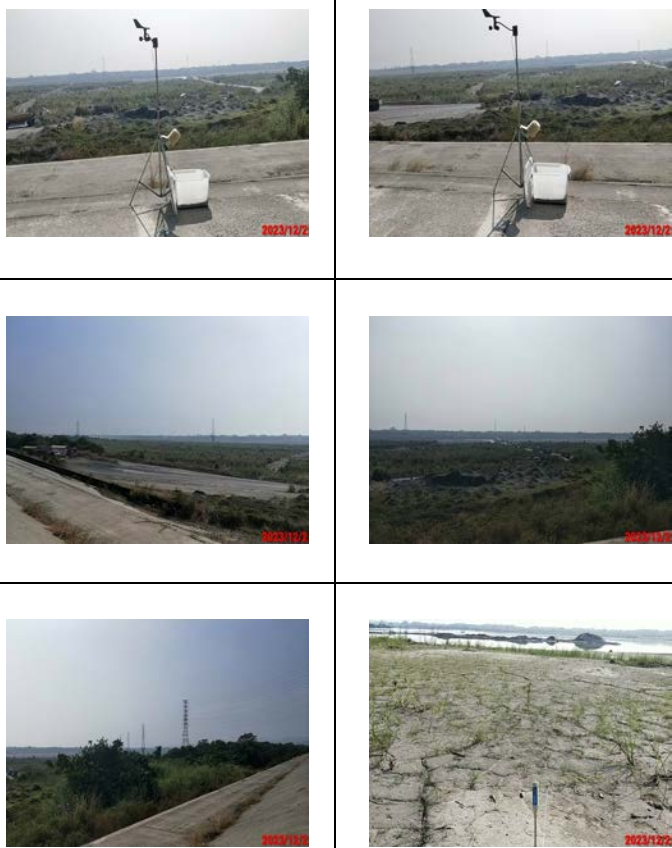
1. 本日吹拂西北風，該河段現有疏濬工程，並無發現車行揚塵，裸露地尚無揚塵情事發生，另查看周邊區域並無發現其它污染來源。			
							2. 揚塵抑制設施巡查有第七河川局施作於里港大橋下游之稻草蓆覆蓋以及里嶺大橋上游之防風林。			
							註：現地量測 TSP、PM ₁₀ 及 PM _{2.5} 數值為三次較近測值之平均值。

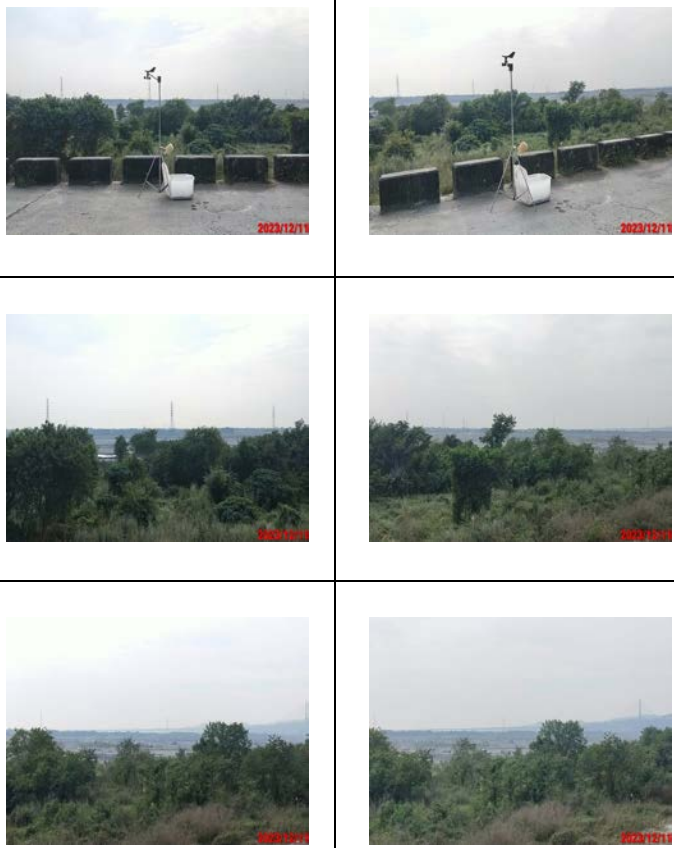
巡查人員：黃育聖			
							巡查現況說明： 1. 本日吹拂東北風，該河段現有疏濬工程，並無發現車行揚塵，裸露地尚無揚塵情事發生，另查看周邊區域並無發現其它污染來源。 2. 揚塵抑制設施巡查有第七河川局施作於里港大橋下游之稻草蓆覆蓋以及里嶺大橋上游之防風林。			
							註：現地量測 TSP、PM ₁₀ 及 PM _{2.5} 數值為三次較近測值之平均值。

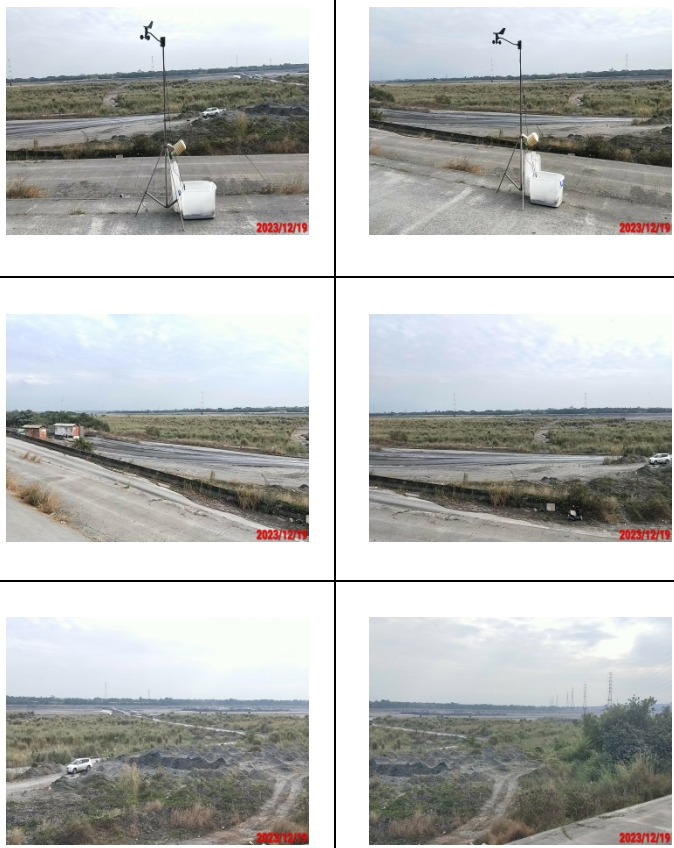
巡查人員：黃育聖			
							巡查現況說明： 1. 本日吹拂東北東風，該河段現有疏濬工程，並無發現車行揚塵，裸露地尚無揚塵情事發生，另查看周邊區域並無發現其它污染來源。 2. 揚塵抑制設施巡查有第七河川局施作於里港大橋下游之稻草蓆覆蓋以及里嶺大橋上游之防風林。			
							註：現地量測 TSP、PM ₁₀ 及 PM _{2.5} 數值為三次較近測值之平均值。

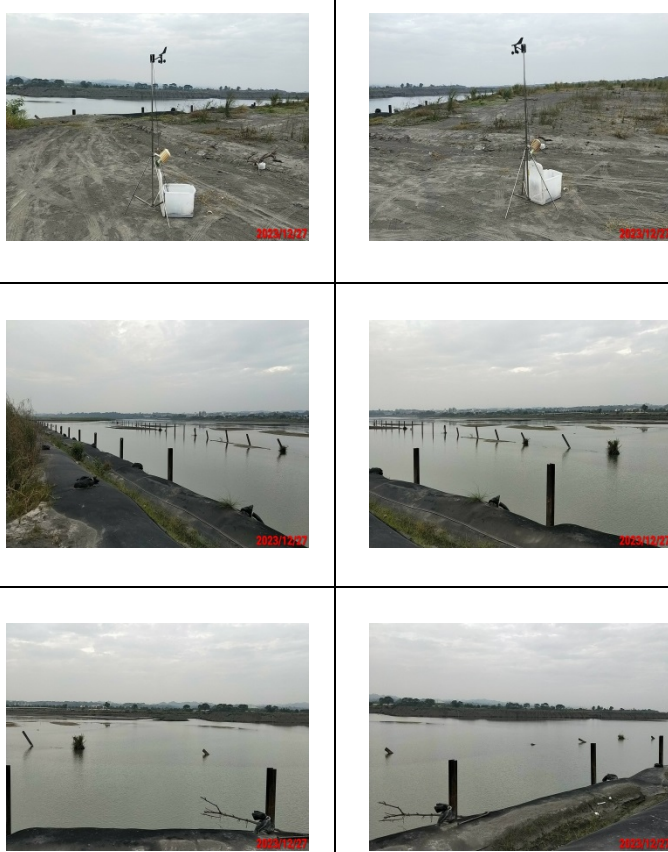
現地巡查照片

1. 本日吹拂西北風，該河段現有在施作擋水土堤，並無發現車型揚塵，裸露地尚無揚塵情事發生，另查看周邊區域並無發現其它污染來源。
2. 該河段揚塵抑制設施尚有砂腸袋綠化植生工法、果樹碎木工法，以及稻草蓆鋪設。

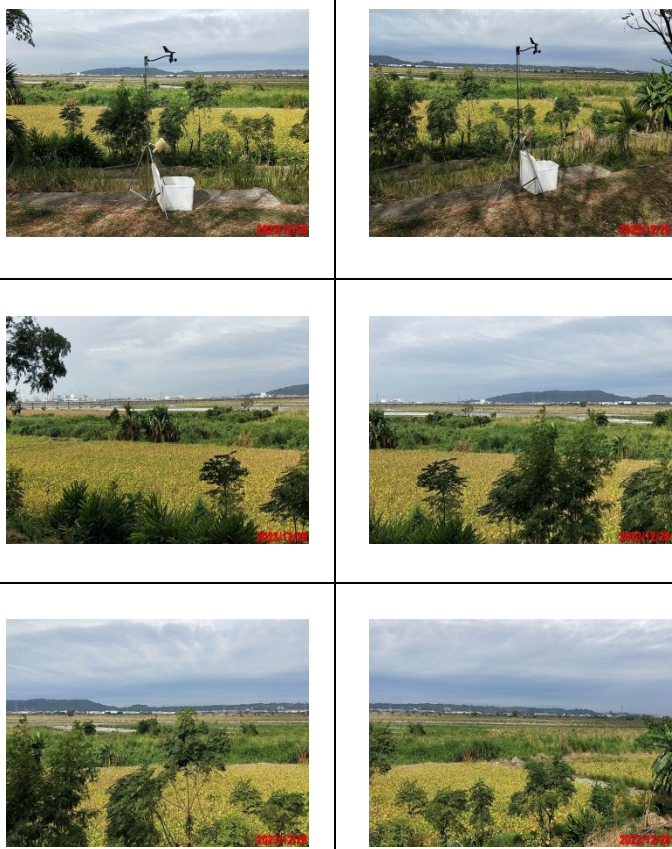
1. 本日吹拂東北東風，裸露地尚無揚塵情事發生，另查看周邊農地已在施作無發現揚塵情況，並無發現其它污染來源。 2. 該河段揚塵抑制工法尚有稻草蓆覆蓋。			
							註：現地量測 TSP、PM ₁₀ 及 PM _{2.5} 數值為三次較近測值之平均值。
