屏東縣高屏溪河川揚塵巡查表單

巡查日期	113.1.4	巡查地點	萬大大橋與新園田洋村河段		座標	X=193386 ; Y=2495651	
巡查項目	<input checked="" type="checkbox"/> 例行性巡查 <input type="checkbox"/> 預警巡查 <input type="checkbox"/> 高屏溪河川揚塵事件 <input type="checkbox"/> 大陸沙塵暴影響						
測站類別	時間	PM ₁₀ ($\mu\text{g}/\text{m}^3$)	風速(m/s)	風向(度)	溫度(°C)	相對溼度(%)	
沿岸空氣品質測站現況	大寮測站 【09時】	72.0	0.9	77	19	67	
巡查現地量測	現地量測 【09:03】 (以攜帶式儀器量測)	69.1	0.3	341	16	72	
		TSP($\mu\text{g}/\text{m}^3$)		PM _{2.5} ($\mu\text{g}/\text{m}^3$)		土壤含水率(%)	土壤溫度(°C)

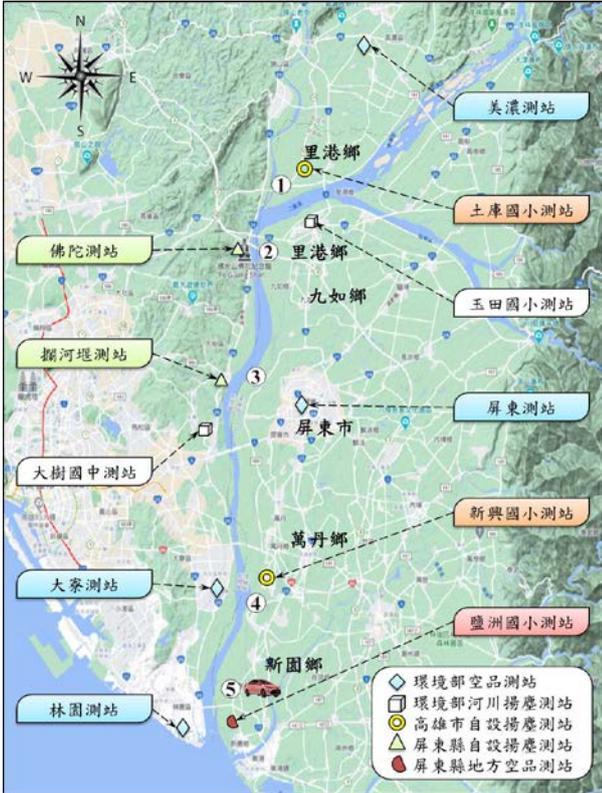
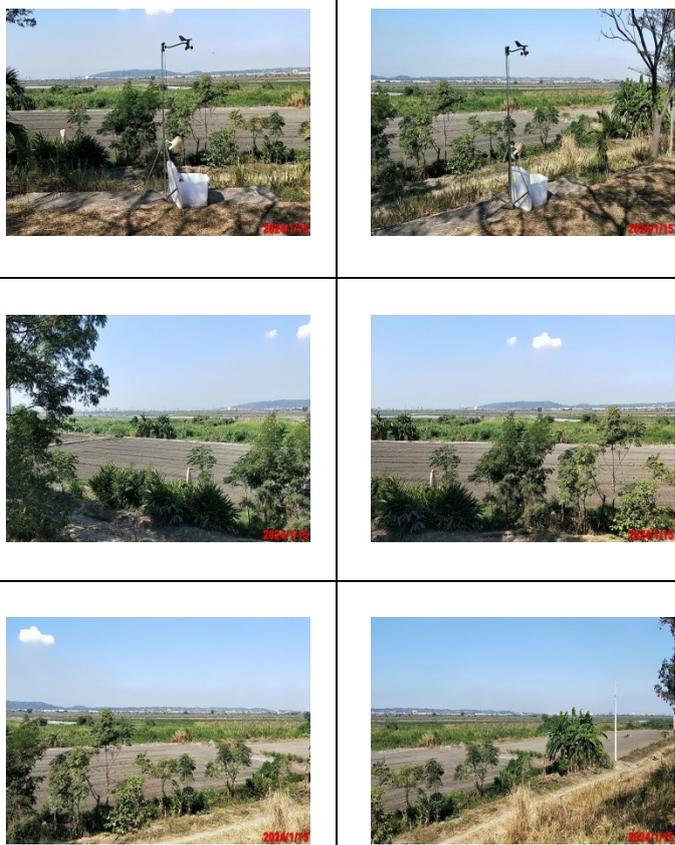
巡查人員：黃育聖			
							巡查現況說明： 1. 本日吹拂北北西風，裸露地尚無揚塵情勢發生，另查看周邊農地已在施作無發現揚塵情況，並無發現其它污染來源。 2. 該河段揚塵抑制工法尚有稻草蓆覆蓋。			
							註：現地量測 TSP、PM ₁₀ 及 PM _{2.5} 數值為三次較近測值之平均值。

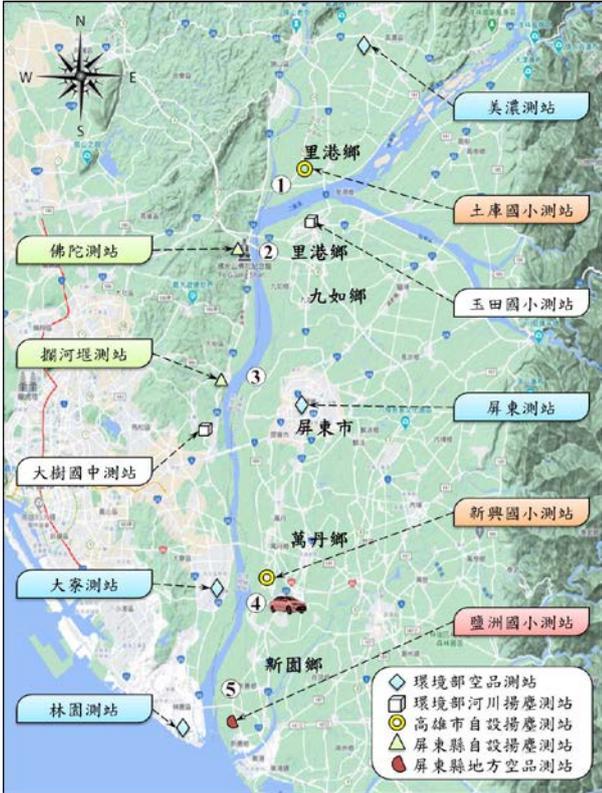
- 本日吹拂東北東風，現地有在施作渠水道清淤，尚無發現車行揚塵，裸露地無發現揚塵情勢，無發現其它污染來源。
- 揚塵抑制設施巡查有第七河川局施作之現地植被工法。

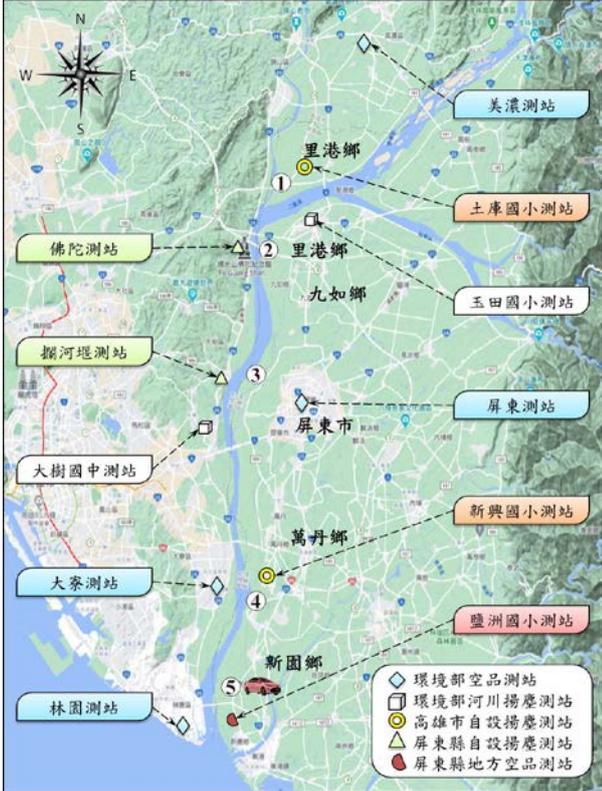
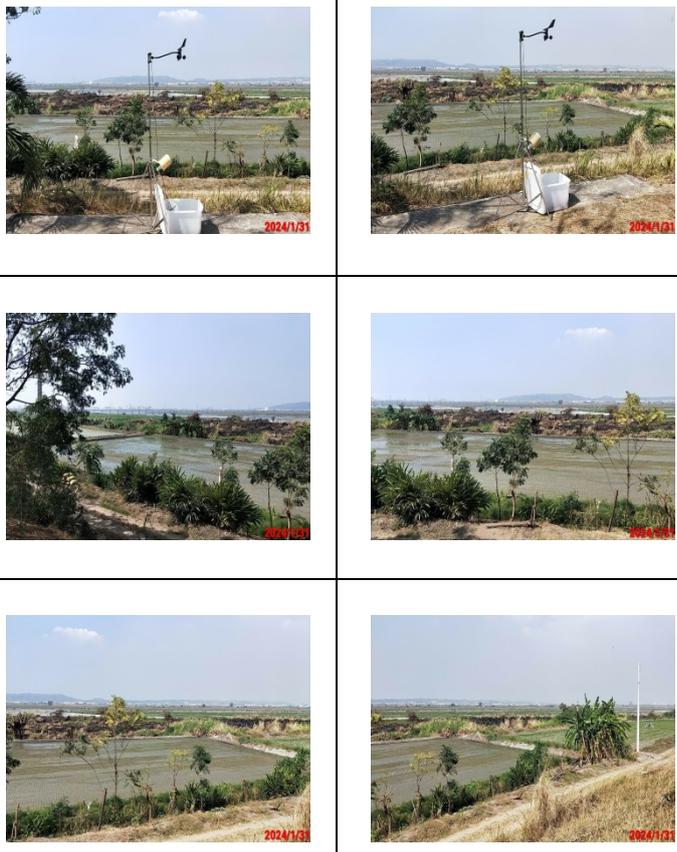
巡查人員：黃育聖			
							巡查現況說明： 1. 本日吹拂西南西風，裸露地尚無揚塵情勢發生，另查看周邊農地已在施作無發現揚塵情況，並無發現其它污染來源。 2. 該河段揚塵抑制工法尚有稻草蓆覆蓋。			
註：現地量測 TSP、PM ₁₀ 及 PM _{2.5} 數值為三次較近測值之平均值。
