屏東縣高屏溪河川揚塵巡查表單

巡查日期	113.2.6	巡查地點	斜張橋河段		座標	X=193337 ; Y= 2517605	
巡查項目	<input checked="" type="checkbox"/> 例行性巡查 <input type="checkbox"/> 預警巡查 <input type="checkbox"/> 高屏溪河川揚塵事件 <input type="checkbox"/> 大陸沙塵暴影響						
測站類別	時間	PM ₁₀ ($\mu\text{g}/\text{m}^3$)	風速(m/s)	風向(度)	溫度(°C)	相對溼度(%)	
沿岸空氣品質測站現況	玉田國小 【14時】	44.0	0.9	338	30	NA	
巡查現地量測	現地量測 【14:28】 (以攜帶式儀器量測)	58.0	1.7	3	29	46	
		TSP($\mu\text{g}/\text{m}^3$)		PM _{2.5} ($\mu\text{g}/\text{m}^3$)		土壤含水率(%)	土壤溫度(°C)

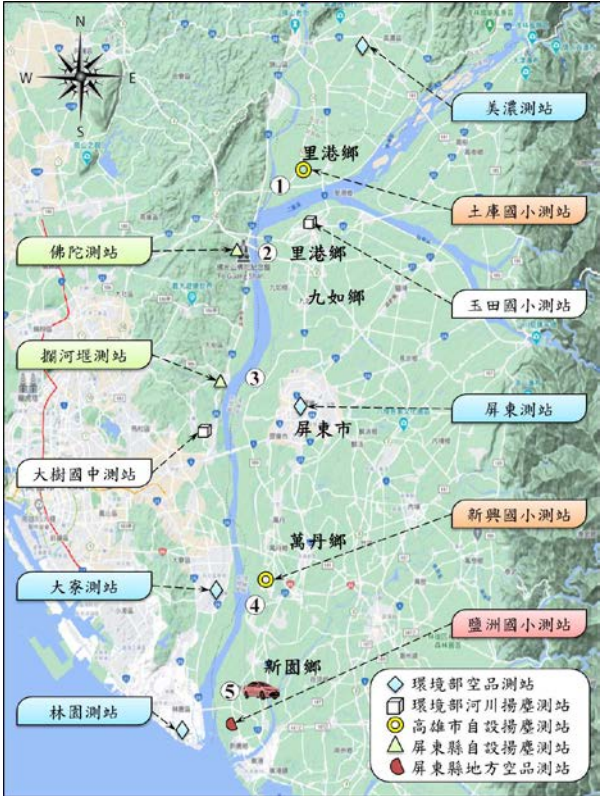
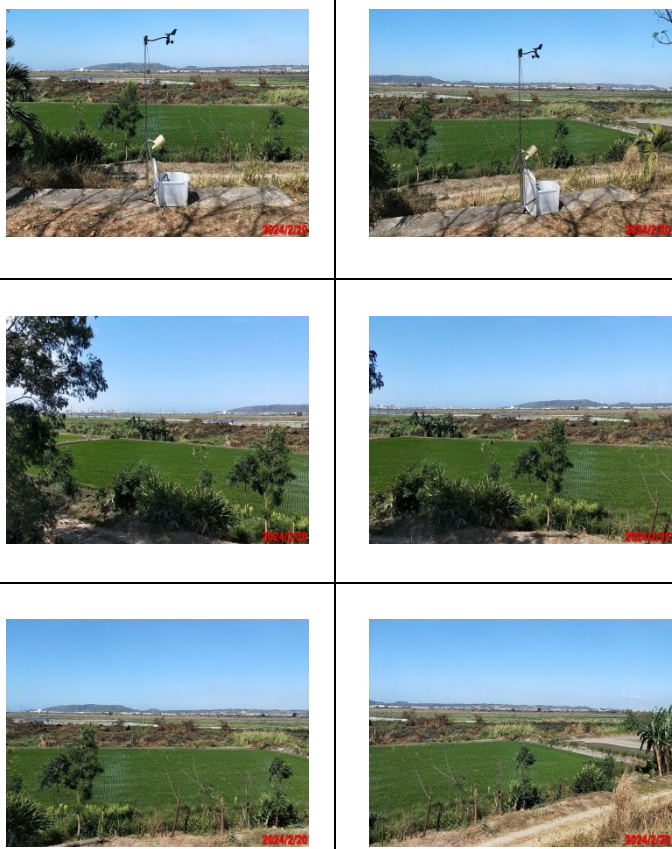
巡查人員：黃育聖			
							巡查現況說明： 1. 本日吹拂南南西風，裸露地尚無揚塵情勢發生，另查看周邊農地已在施作無發現揚塵情況，並無發現其它污染來源。 2. 該河段揚塵抑制工法尚有稻草蓆覆蓋。			
							註：現地量測 TSP、PM ₁₀ 及 PM _{2.5} 數值為三次較近測值之平均值。

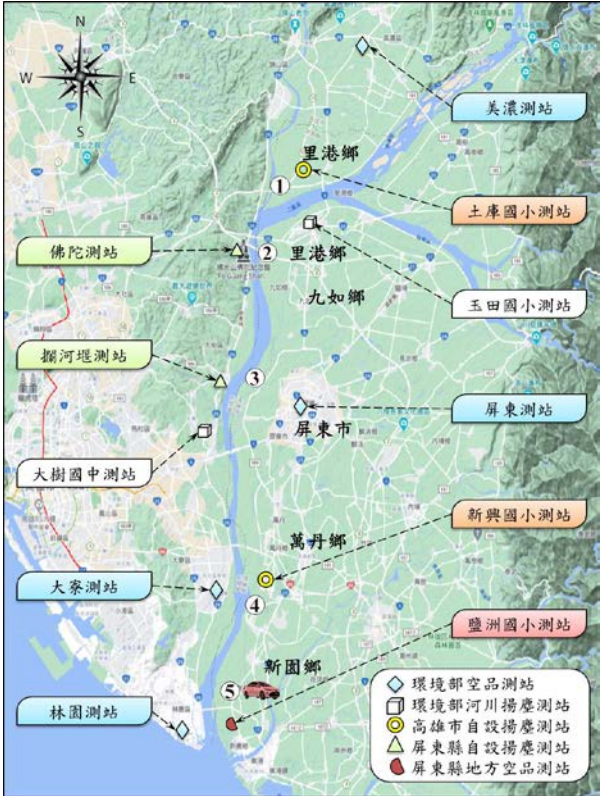
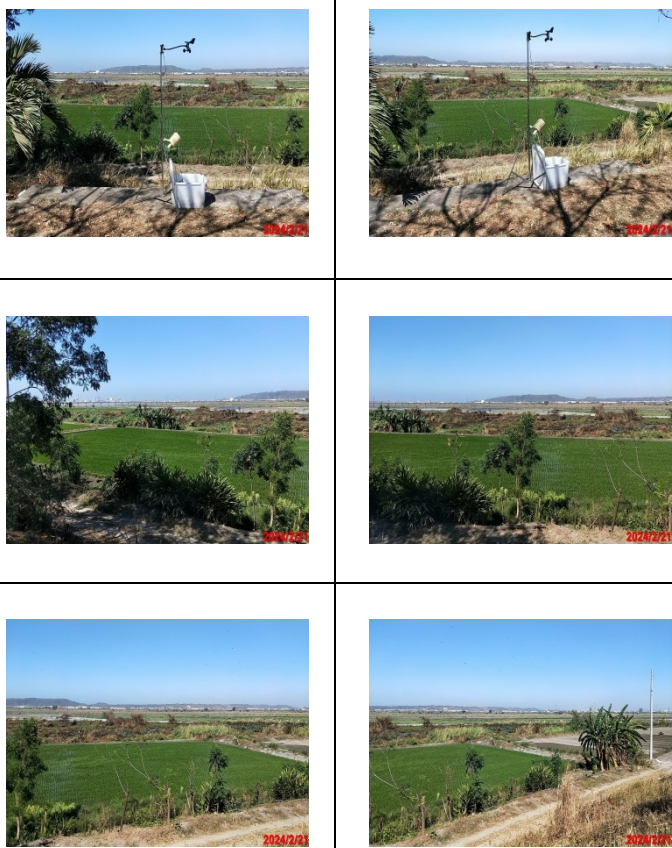
巡查人員：黃育聖		
							巡查現況說明： 1. 本日吹拂南風，該日下午因風速增強之情形，有發現河道間歇式揚塵之情勢並立即通報相關單位進行應變作業，另查看周邊農地已在施作無發現揚塵情況，並無發現其它污染來源。 2. 該河段揚塵抑制工法尚有稻草蓆覆蓋。		
註：現地量測 TSP、PM ₁₀ 及 PM _{2.5} 數值為三次較近測值之平均值。
