# 屏東縣高屏溪河川揚塵巡查表單

巡查日期	113.4.2	巡查地點	萬大大橋與新園田洋村河段		座標	X=193386 ; Y=2495651	
巡查項目	<input type="checkbox"/> 例行性巡查 <input checked="" type="checkbox"/> 預警巡查 <input type="checkbox"/> 高屏溪河川揚塵事件 <input type="checkbox"/> 大陸沙塵暴影響						
測站類別	時間	PM <sub>10</sub> ( $\mu\text{g}/\text{m}^3$ )	風速(m/s)	風向(度)	溫度(°C)	相對溼度(%)	
沿岸空氣品質測站現況	大寮測站 【10時】	30.0	2.3	182	31	55	
巡查現地量測	現地量測 【10:50】 (以攜帶式儀器量測)	19.6	3.7	158	32	49	
		TSP( $\mu\text{g}/\text{m}^3$ )		PM <sub>2.5</sub> ( $\mu\text{g}/\text{m}^3$ )		土壤含水率(%)	土壤溫度(°C)

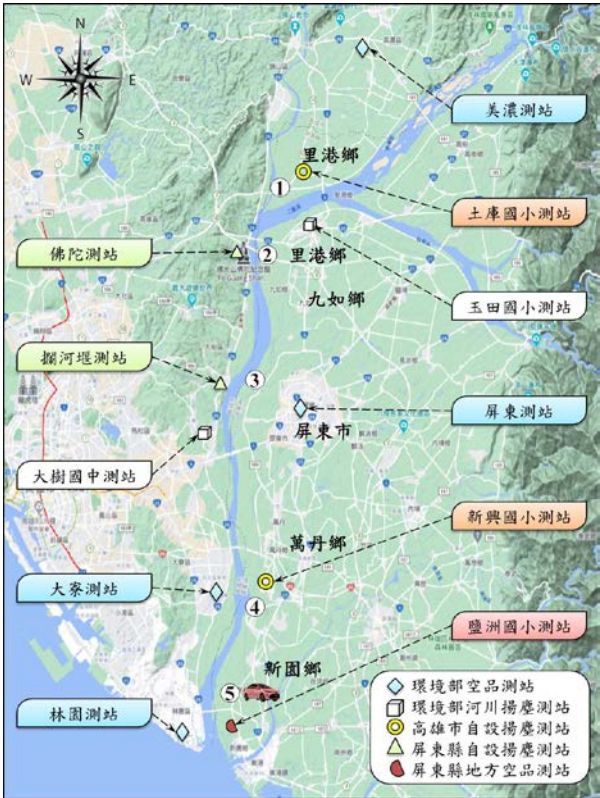
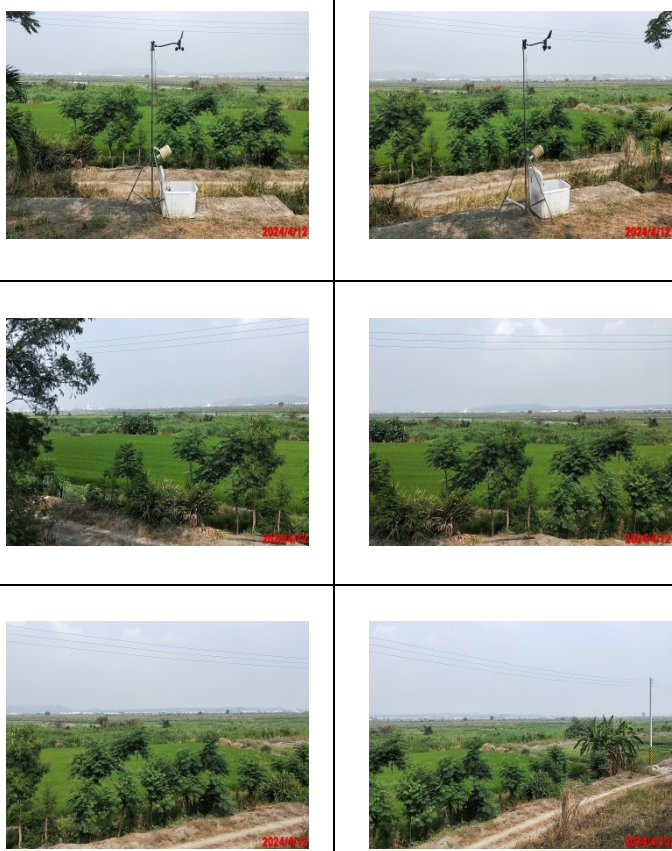
60.3		8.0		無適合點量測	無適合點量測			
處理方式與通報作業	1、是否錄影				<input type="checkbox"/> 有	<input checked="" type="checkbox"/> 無				
	2、是否拍照				<input checked="" type="checkbox"/> 有	<input type="checkbox"/> 無				
	3、是否進行揚塵預警通報				<input type="checkbox"/> 有	<input checked="" type="checkbox"/> 無				
	4、是否進行媒體宣導				<input type="checkbox"/> 有	<input checked="" type="checkbox"/> 無				
	5、是否通報相關計畫進行應變作業				<input type="checkbox"/> 有	<input checked="" type="checkbox"/> 無				
巡查現地環境項目	河床裸露地		河道		植被					
目測概估各類比例	38%		47%		15%					
高屏河流域位置圖(空品測站、揚塵測站及巡查點)				現地巡查照片

1. 本日吹拂東北風，裸露地尚無揚塵情勢發生，另查看周邊農地已在施作無發現揚塵情況，並無發現其它污染來源。			
							2. 該河段揚塵抑制工法尚有稻草蓆覆蓋。			
							註：現地量測 TSP、PM <sub>10</sub> 及 PM <sub>2.5</sub> 數值為三次較近測值之平均值。

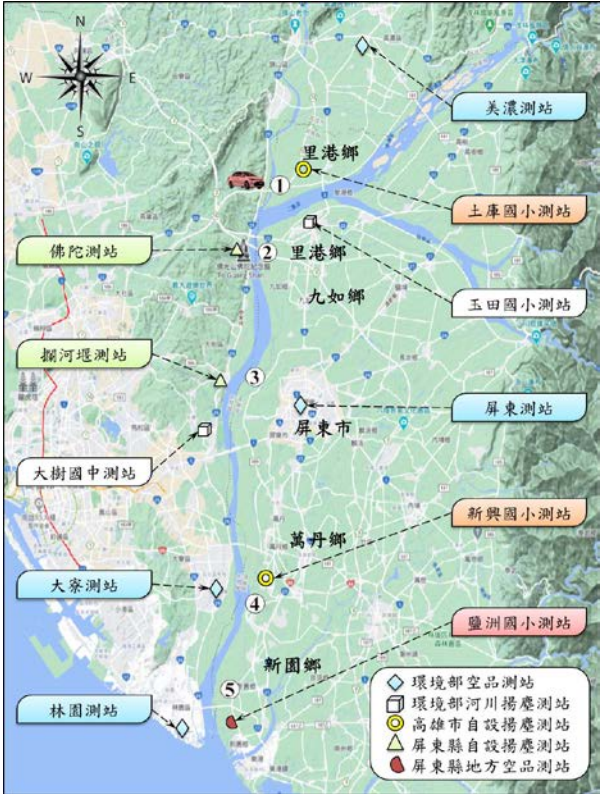
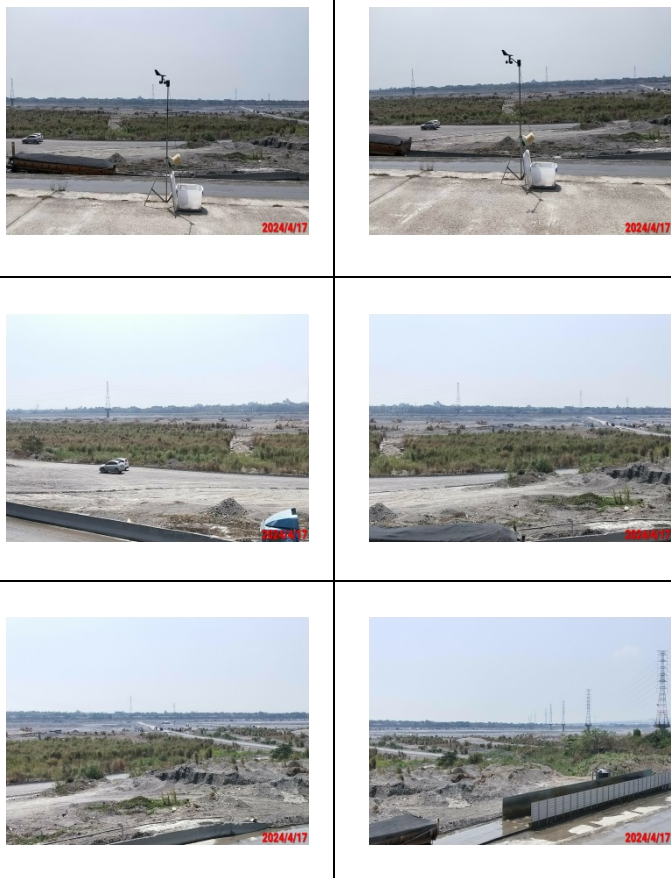
47.6		3.7		1.4	36			
處理方式與通報作業	1、是否錄影				<input type="checkbox"/> 有	<input checked="" type="checkbox"/> 無				
	2、是否拍照				<input checked="" type="checkbox"/> 有	<input type="checkbox"/> 無				
	3、是否進行揚塵預警通報				<input type="checkbox"/> 有	<input checked="" type="checkbox"/> 無				
	4、是否進行媒體宣導				<input type="checkbox"/> 有	<input checked="" type="checkbox"/> 無				
	5、是否通報相關計畫進行應變作業				<input type="checkbox"/> 有	<input checked="" type="checkbox"/> 無				
巡查現地環境項目	河床裸露地		河道		植被					
目測概估各類比例	46%		41%		13%					
高屏河流域位置圖(空品測站、揚塵測站及巡查點)				現地巡查照片

巡查人員：黃育聖			
							<b>巡查現況說明：</b> 1. 本日吹拂西南西風，該河段現有疏濬工程，尚無發現車行揚塵，裸露地尚無揚塵情勢發生，另查看周邊區域並無發現其它污染源。 2. 揚塵抑制設施巡查有第七河川局施作於里港大橋下游之稻草蓆覆蓋以及里嶺大橋上游之防風林。			
							註：現地量測 TSP、PM <sub>10</sub> 及 PM <sub>2.5</sub> 數值為三次較近測值之平均值。
