# 屏東縣高屏溪河川揚塵巡查表單

| 巡查日期 | 113.7.2 | 巡查地點 | 萬大大橋與新園田洋村河段 | | | 座標 | X=193386；Y=2495651 |

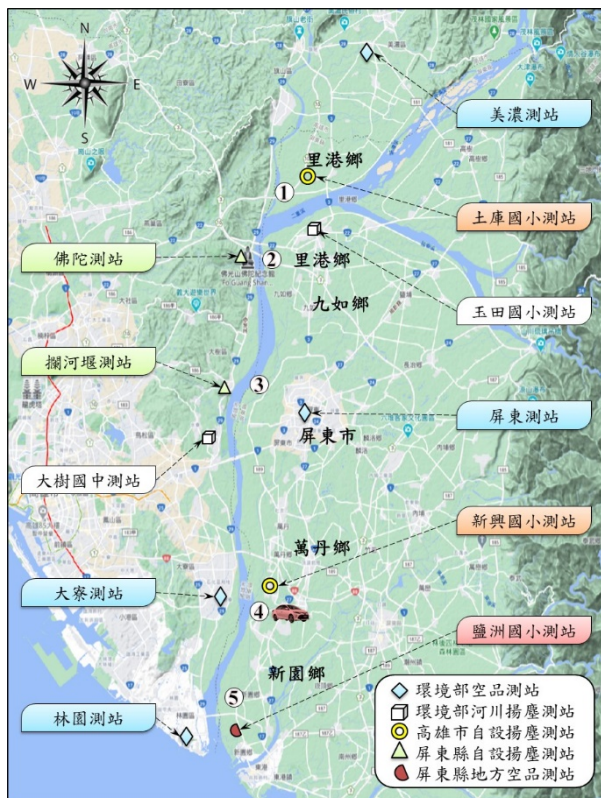
現地巡查照片

- 本日吹拂南風，裸露地尚無揚塵情事發生，現地無疏濬工程，另查看周邊農地未耕種，表土呈現濕潤狀態並無發現其它污染來源。
- 揚塵抑制設施巡查有第七河川分署施作之現地植被工法及水覆蓋工法。

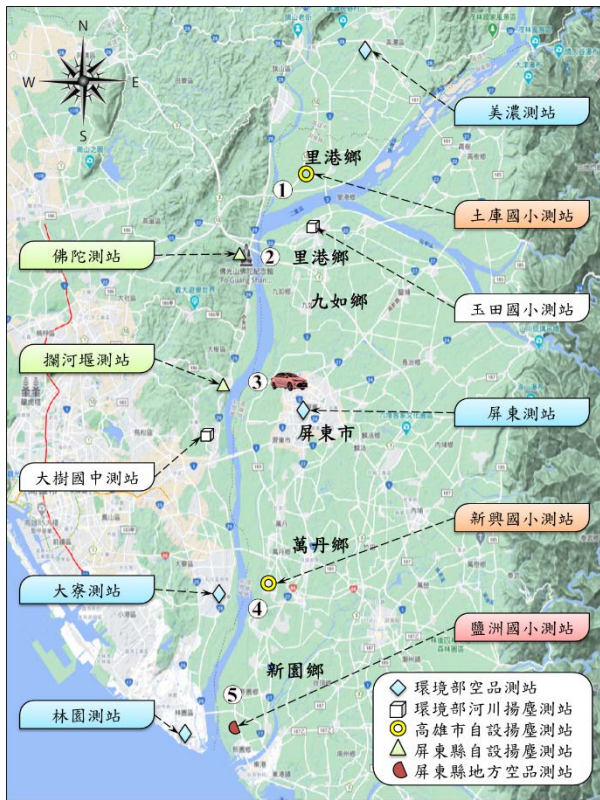
現地巡查照片

- 本日吹拂東南東風，裸露地尚無揚塵情事發生，現地無疏濬工程，另查看周邊區域並無發現其它污染來源。
- 該河段揚塵抑制設施尚有砂腸袋綠化植生工法、果樹碎木工法，以及稻草蓆鋪設。

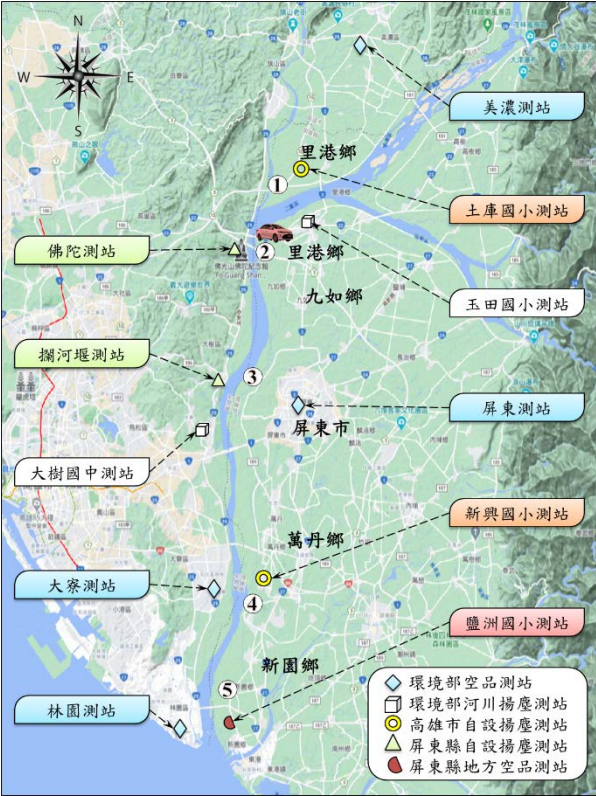
| 1. 本日吹拂南南西風，裸露地尚無揚塵情事發生，現地無疏濬工程，另查看周邊區域並無發現其它污染來源。 | | | | | | | |
| 2. 該河段揚塵防制工法尚有稻草蓆覆蓋工法及水覆蓋工法(引水渠道)。 | | | | | | | |

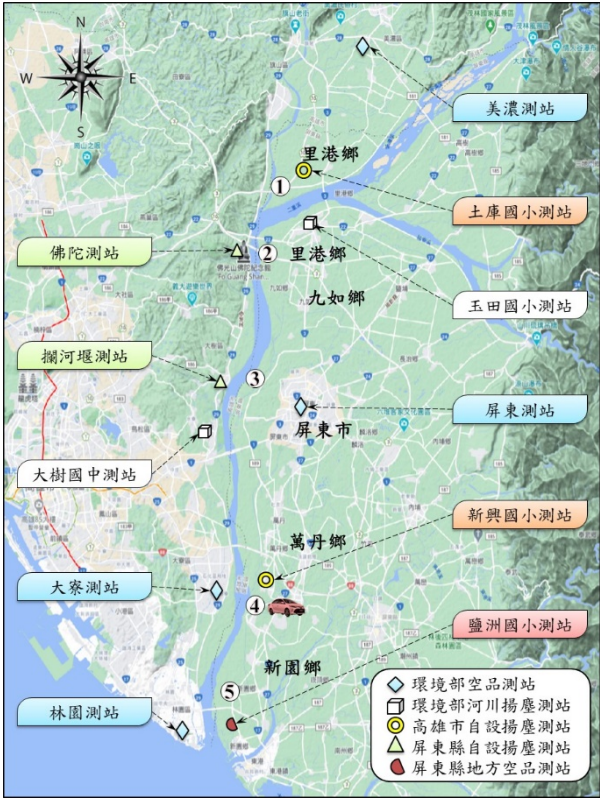
| 1. 本日吹拂西南風，裸露地尚無揚塵情事發生，現地無疏濬工程，另查看周邊農地未耕種，表土呈現濕潤狀態並無發現其它污染來源。 | | | | | | | |
| 2. 揚塵抑制設施巡查有第七河川分署施作之現地植被工法及水覆蓋工法。 | | | | | | | |

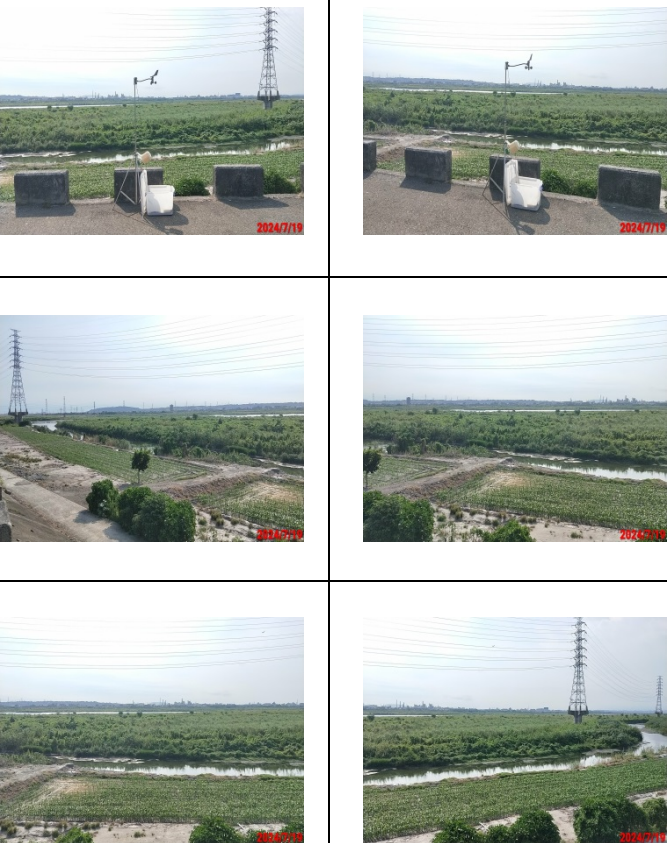
| <b>巡查現況說明：</b><br>1. 本日吹拂西北風，裸露地尚無揚塵情事發生，現地無疏濬工程，另查看周邊農地未耕種，表土呈現濕潤狀態並無發現其它污染來源。<br>2. 揚塵抑制設施巡查有第七河川分署施作之現地植被工法及水覆蓋工法。 | | | | | | | |

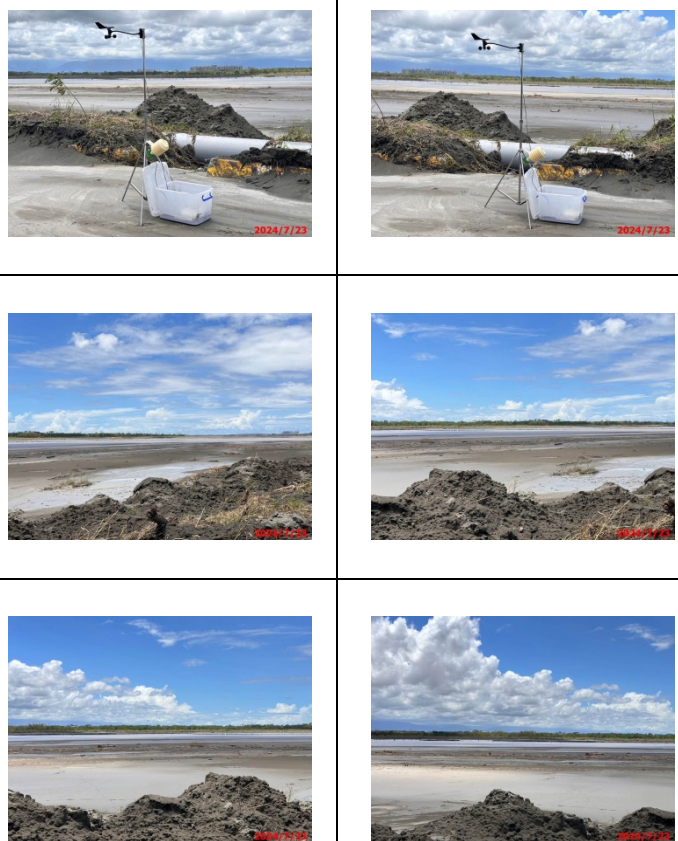
現地巡查照片

- 本日吹拂西北風，裸露地尚無揚塵情事發生，現地無疏濬工程，另查看周邊區域並無發現其它污染來源。
- 該河段揚塵抑制設施尚有砂腸袋綠化植生工法、果樹碎木工法，以及稻草蓆鋪設。
