屏東縣高屏溪河川揚塵巡查表單

巡查日期	113.11.1	巡查地點	里港大橋河段		座標	X=196393 ; Y=2521410				
巡查項目	<input checked="" type="checkbox"/> 例行性巡查 <input type="checkbox"/> 預警巡查 <input type="checkbox"/> 高屏溪河川揚塵事件 <input type="checkbox"/> 大陸沙塵暴影響									
測站類別	時間	PM ₁₀ (µg/m ³)	風速(m/s)	風向(度)	溫度(°C)	相對溼度(%)				
沿岸空氣品質測站現況	玉田國小 【 11時 】	58.0	2.1	153	28	NA				
巡查現地量測	現地量測 【 11:51 】 (以攜帶式儀器量測)	68.7	3.5	142	27	71				
		TSP(µg/m ³)			PM _{2.5} (µg/m ³)

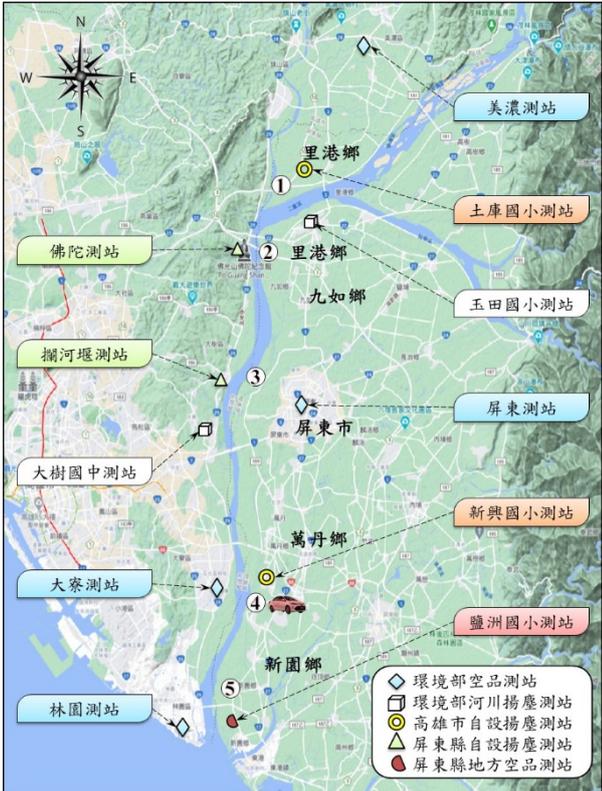
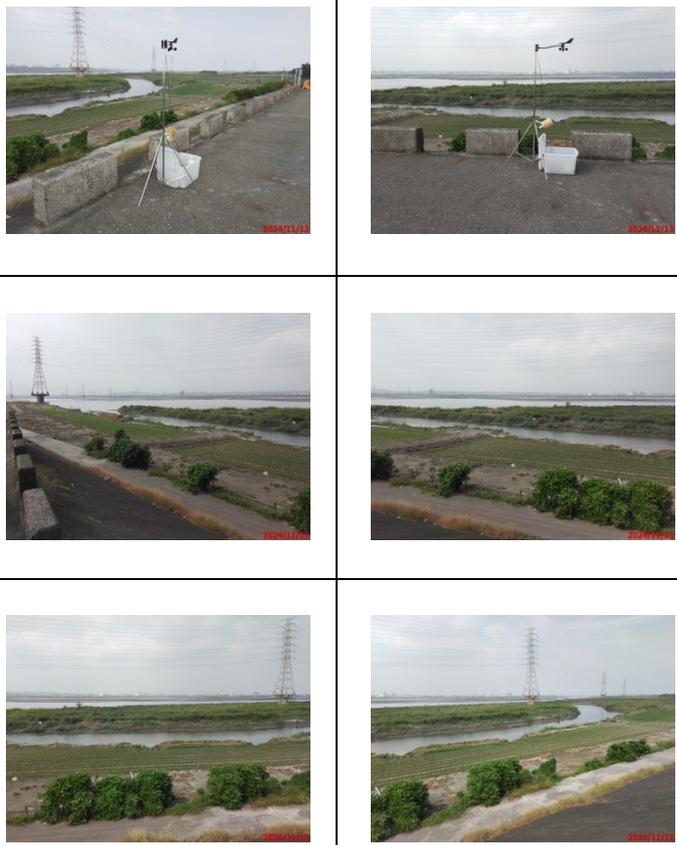
巡查人員：黃育聖		
							巡查現況說明： 1. 本日吹拂南南西風，裸露地尚無揚塵情事發生，外租耕地有植生綠覆，目視裸露區域土壤呈現乾燥並無發現揚塵情勢，令查看周遭並無發現其它污染來源。 2. 該河段揚塵抑制設施巡查有第七河川分署施作 UAV 灑草籽。		
註：現地量測 TSP、PM ₁₀ 及 PM _{2.5} 數值為三次較近測值之平均值。

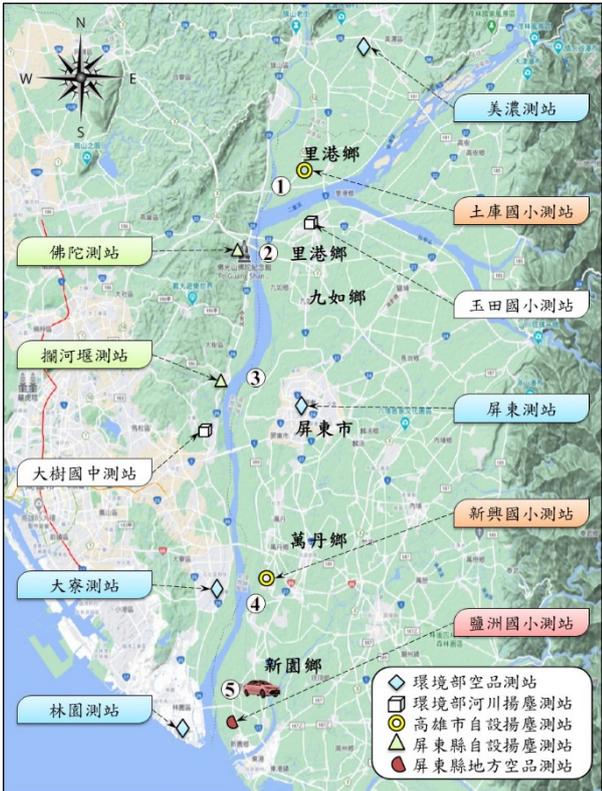
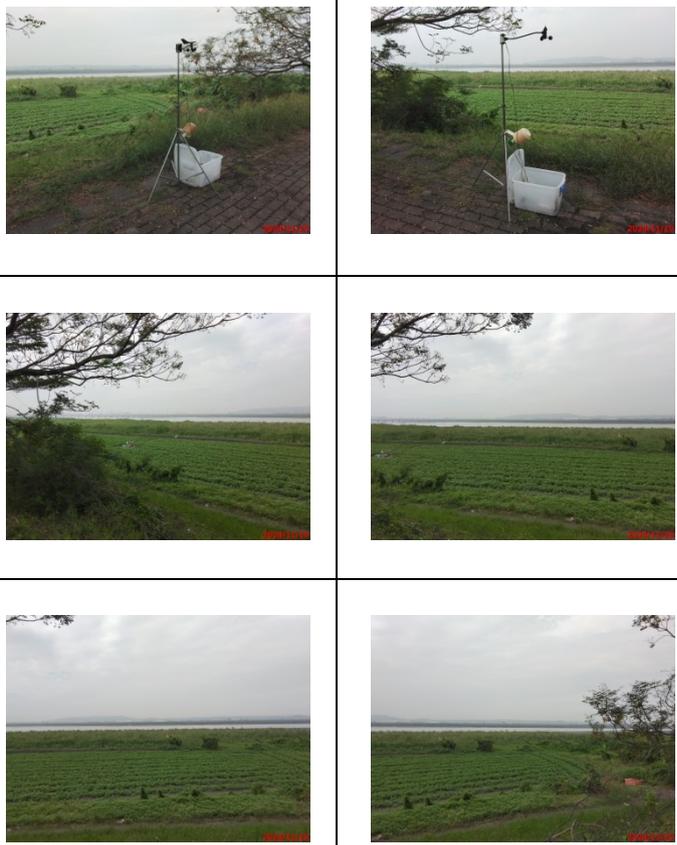
1. 本日吹拂南南西風，裸露地尚無揚塵情事發生，另查看周邊農地已有植生綠覆，並無發現其它污染來源。			
							2. 該河段尚無揚塵抑制設施。			
							註：現地量測 TSP、PM ₁₀ 及 PM _{2.5} 數值為三次較近測值之平均值。
