# 屏東縣高屏溪河川揚塵巡查表單

巡查日期	113.12.3	巡查地點	斜張橋河段		座標	X=193337 ; Y= 2517605	
巡查項目	<input checked="" type="checkbox"/> 例行性巡查 <input type="checkbox"/> 預警巡查 <input type="checkbox"/> 高屏溪河川揚塵事件 <input type="checkbox"/> 大陸沙塵暴影響						
測站類別	時間	PM <sub>10</sub> (µg/m <sup>3</sup> )	風速(m/s)	風向(度)	溫度(°C)	相對溼度(%)	
沿岸空氣品質測站現況	玉田國小 【10時】	67.0	0.8	38	24	Na	
巡查現地量測	現地量測 【10:14】 (以攜帶式儀器量測)	59.9	0.6	65	25	55	
		TSP(µg/m <sup>3</sup> )			PM <sub>2.5</sub> (µg/m <sup>3</sup> )

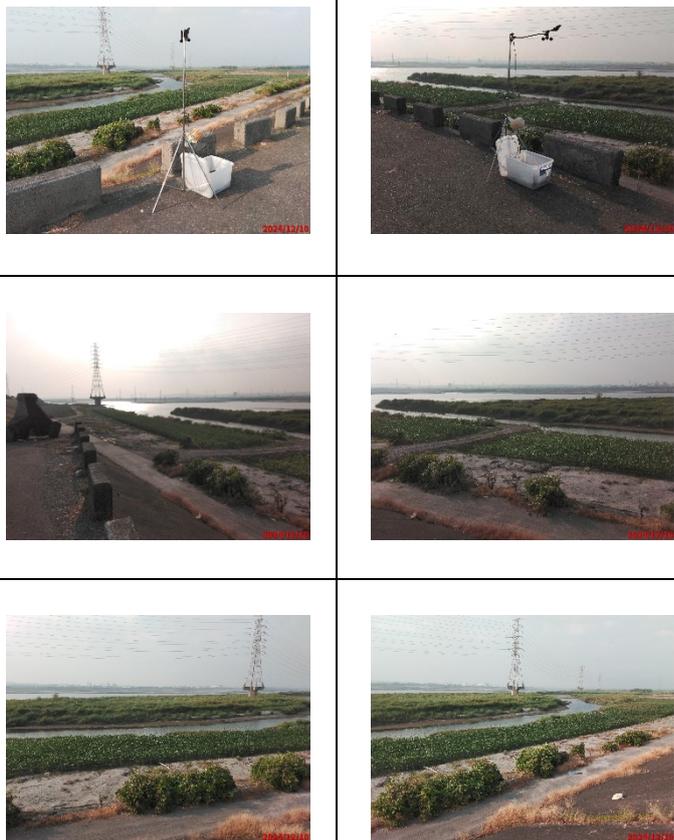
69.4			13.3					
處理方式與通報作業	1、是否錄影				<input type="checkbox"/> 有	<input checked="" type="checkbox"/> 無				
	2、是否拍照				<input checked="" type="checkbox"/> 有	<input type="checkbox"/> 無				
	3、是否進行揚塵預警通報				<input type="checkbox"/> 有	<input checked="" type="checkbox"/> 無				
	4、是否通報相關計畫進行應變作業				<input type="checkbox"/> 有	<input checked="" type="checkbox"/> 無				
巡查現地環境項目	河床裸露地		河道		植被					
目測概估各類比例	35%		61%		4%					
高屏河流域位置圖(空品測站、揚塵測站及巡查點)				現地巡查照片

巡查人員：黃育聖			
							<b>巡查現況說明：</b> 1. 本日吹拂南南西風，裸露地尚無揚塵情事發生，外租耕地有植生綠覆，目視裸露區域土壤呈現乾燥並無發現揚塵情勢，今查看周遭並無發現其它污染來源。 2. 該河段揚塵抑制設施巡查有第七河川分署施作 UAV 灑草籽。			
註：現地量測 TSP、PM <sub>10</sub> 及 PM <sub>2.5</sub> 數值為三次較近測值之平均值。

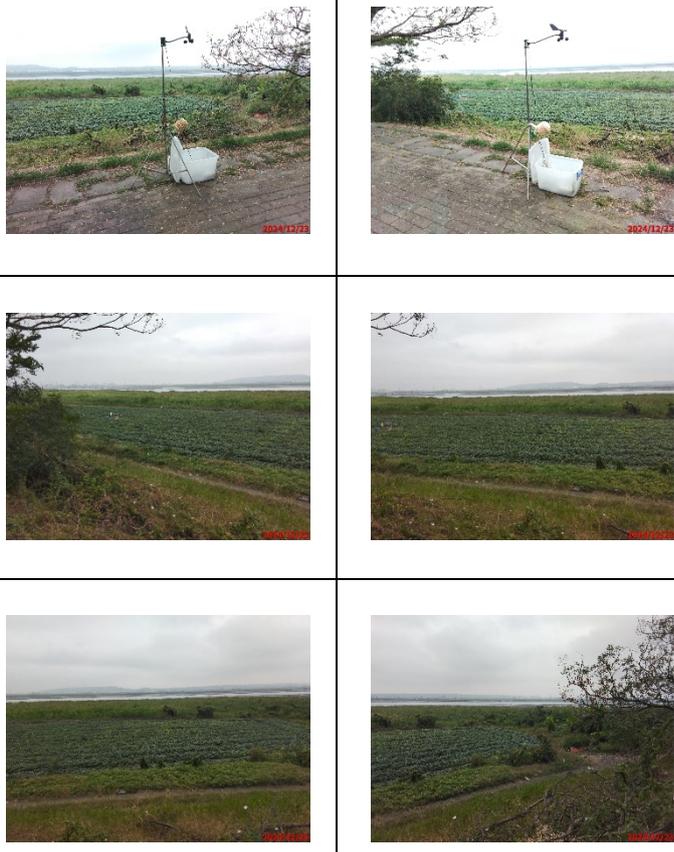
40.7			10.2					
處理方式與通報作業	1、是否錄影				<input type="checkbox"/> 有	<input checked="" type="checkbox"/> 無				
	2、是否拍照				<input checked="" type="checkbox"/> 有	<input type="checkbox"/> 無				
	3、是否進行揚塵預警通報				<input type="checkbox"/> 有	<input checked="" type="checkbox"/> 無				
	4、是否通報相關計畫進行應變作業				<input type="checkbox"/> 有	<input checked="" type="checkbox"/> 無				
巡查現地環境項目	河床裸露地		河道		植被					
目測概估各類比例	38%		58%		4%					
高屏河流域位置圖(空品測站、揚塵測站及巡查點)				現地巡查照片

巡查人員：許智傑			
							<b>巡查現況說明：</b> 1. 本日吹拂北風，裸露地尚無揚塵情事發生，另查看周邊農地已有植生綠覆，並無發現其它污染來源。 2. 該河段尚無揚塵抑制設施。			
							註：現地量測 TSP、PM <sub>10</sub> 及 PM <sub>2.5</sub> 數值為三次較近測值之平均值。

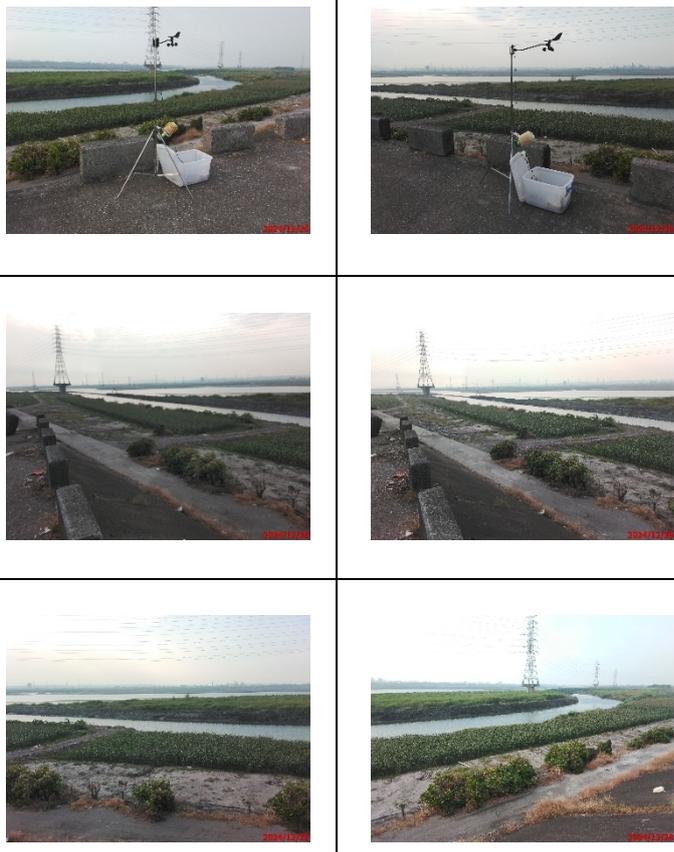
45.4			19.1					
處理方式與通報作業	1、是否錄影				<input type="checkbox"/> 有	<input checked="" type="checkbox"/> 無				
	2、是否拍照				<input checked="" type="checkbox"/> 有	<input type="checkbox"/> 無				
	3、是否進行揚塵預警通報				<input type="checkbox"/> 有	<input checked="" type="checkbox"/> 無				
	4、是否通報相關計畫進行應變作業				<input type="checkbox"/> 有	<input checked="" type="checkbox"/> 無				
巡查現地環境項目	河床裸露地		河道		植被					
目測概估各類比例	40%		55%		5%					
高屏河流域位置圖(空品測站、揚塵測站及巡查點)				現地巡查照片

巡查人員：許智傑			
							<b>巡查現況說明：</b> 1. 本日吹拂南南西風，裸露地尚無揚塵情事發生，外租耕地有植生綠覆，現地有河道整治工程正在施作，目視裸露區域土壤呈現乾燥並無發現揚塵情勢，令查看周遭並無發現其它污染來源。 2. 該河段揚塵抑制設施巡查有第七河川分署施作 UAV 灑草籽。			
註：現地量測 TSP、PM <sub>10</sub> 及 PM <sub>2.5</sub> 數值為三次較近測值之平均值。
