屏東縣高屏溪河川揚塵巡查表單

巡查日期	114.5.5	巡查地點	萬大大橋與新園田洋村河段		座標	X=193386 ; Y=2495651	
巡查項目	<input checked="" type="checkbox"/> 例行性巡查 <input type="checkbox"/> 預警巡查 <input type="checkbox"/> 高屏溪河川揚塵事件 <input type="checkbox"/> 大陸沙塵暴影響						
測站類別	時間	PM ₁₀ ($\mu\text{g}/\text{m}^3$)	風速(m/s)	風向(度)	溫度(°C)	相對溼度(%)	
沿岸空氣品質測站現況	大寮測站 【09時】	22.0	2.1	176	31	62	
巡查現地量測	現地量測 【09:46】 (以攜帶式儀器量測)	20.5	0.3	184	33	51	
		TSP($\mu\text{g}/\text{m}^3$)			PM _{2.5} ($\mu\text{g}/\text{m}^3$)

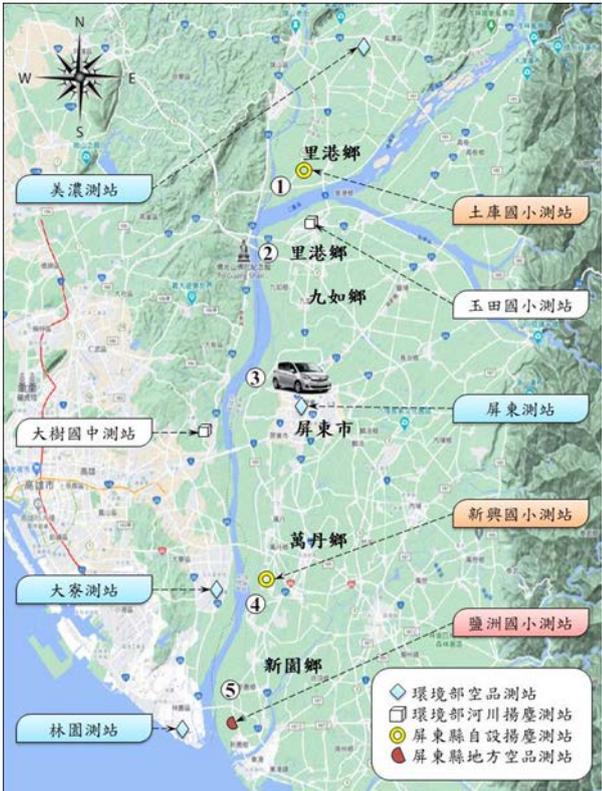
1. 本日吹拂東南風，裸露地尚無揚塵情事發生，現地有疏濬工程，另查看周邊區域並無發現其它污染來源。									
2. 揚塵抑制設施巡查有南區水資源局施作於高屏攔河堰上游左岸之砂腸袋綠化植生工法。									
註：現地量測 TSP、PM ₁₀ 及 PM _{2.5} 數值為三次較近測值之平均值。

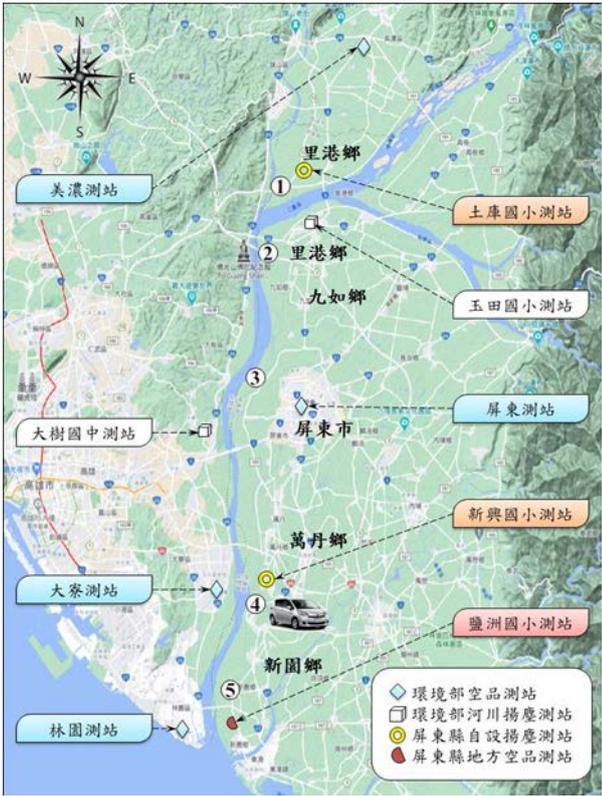
1. 本日吹拂南南西風，裸露地尚無揚塵情事發生，現地無疏濬工程，另查看周邊農地土壤雖呈現裸露但觀察尚保持濕潤，無發現其它污染來源。									
2. 揚塵抑制設施巡查有第七河川局施作之現地植被工法。									
註：現地量測 TSP、PM ₁₀ 及 PM _{2.5} 數值為三次較近測值之平均值。

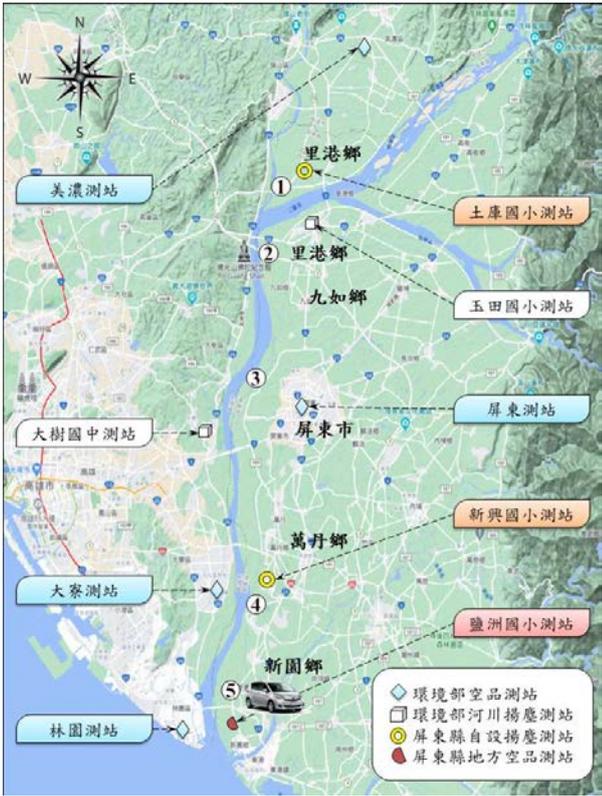
巡查人員：黃育聖					
				巡查現況說明： 1. 本日吹拂西南風，裸露地尚無揚塵情事發生，現地無疏濬工程，另查看周邊農地已有植生綠覆，無發現其它污染來源。 2. 該河段並無施作揚塵抑制工法。					
				註：現地量測 TSP、PM ₁₀ 及 PM _{2.5} 數值為三次較近測值之平均值。

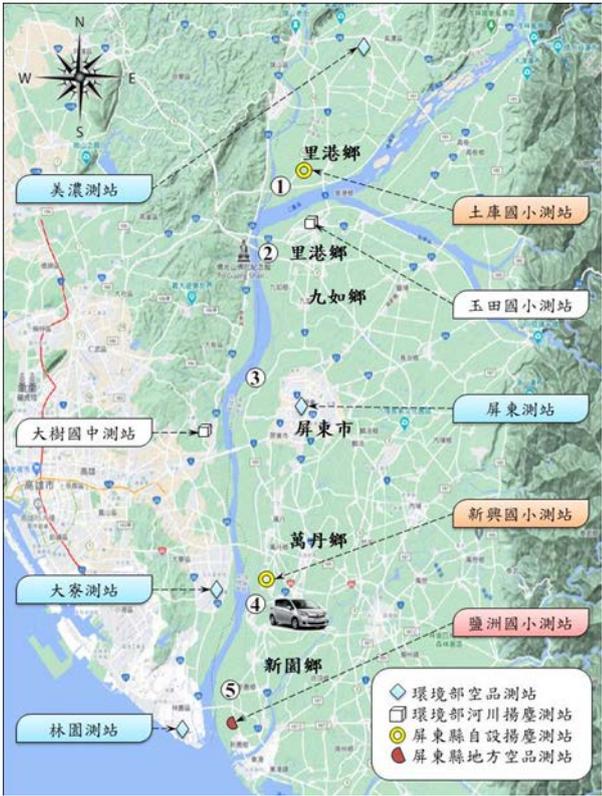
1. 本日吹拂西南風，裸露地尚無揚塵情事發生，現地無疏濬工程，另查看周邊農地土壤雖呈現裸露但觀察尚保持濕潤，無發現其它污染來源。									
2. 揚塵抑制設施巡查有第七河川局施作之現地植被工法。									
註：現地量測 TSP、PM ₁₀ 及 PM _{2.5} 數值為三次較近測值之平均值。

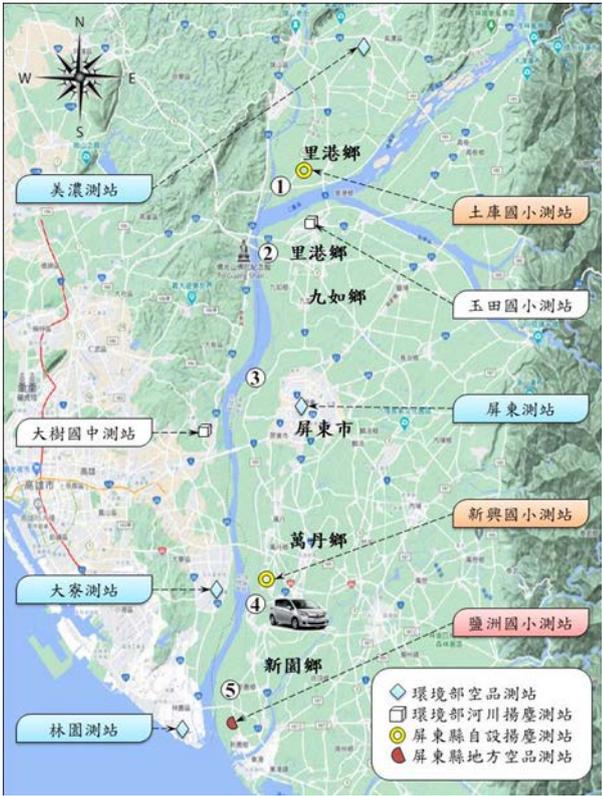
- 本日吹拂西北西風，裸露地尚無揚塵情事發生，現地無疏濬工程，另查看周邊農地土壤雖呈現裸露但觀察尚保持濕潤，無發現其它污染來源。
- 揚塵抑制設施巡查有第七河川局施作之現地植被工法。
