屏東縣高屏溪河川揚塵巡查表單

巡查日期	114.7.4	巡查地點	攔河堰與高屏大橋河段		座標	X=194342 ; Y=2511370			
巡查項目	<input type="checkbox"/> 例行性巡查 <input checked="" type="checkbox"/> 預警巡查 <input type="checkbox"/> 高屏溪河川揚塵事件 <input type="checkbox"/> 大陸沙塵暴影響								
測站類別	時間	PM ₁₀ ($\mu\text{g}/\text{m}^3$)	風速(m/s)	風向(度)	溫度(°C)	相對溼度(%)			
沿岸空氣品質測站現況	大樹國中 【09時】	35.0	0.9	34	32	NA			
巡查現地量測	現地量測 【09:42】 (以攜帶式儀器量測)	12.3	1.5	79	31	66			
		TSP($\mu\text{g}/\text{m}^3$)			PM _{2.5} ($\mu\text{g}/\text{m}^3$)

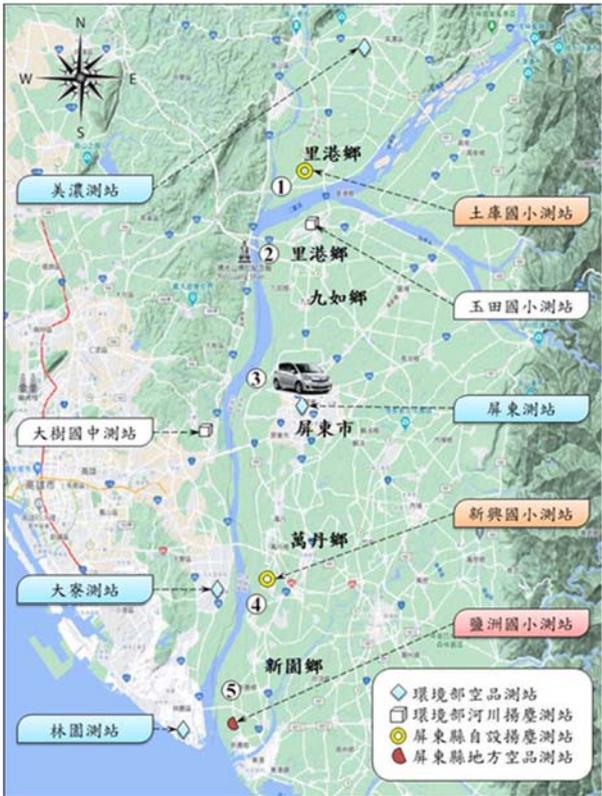
- 因應環境部發布揚塵預警，本日吹拂東風，裸露地尚無揚塵情事發生，現地疏濬工程有施工，另查看周遭無發現其它污染來源。
- 該河段揚塵抑制設施巡查有第七河川分署施作 UAV 灑草籽及引水渠道工法。

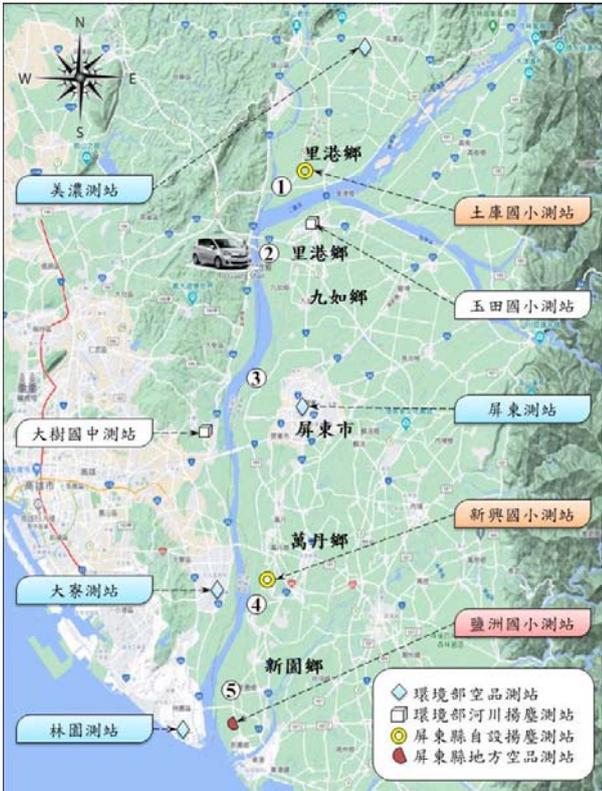
1. 因應環境部發布揚塵預警，本日吹拂東風，裸露地尚無揚塵情事發生，現地疏濬工程暫停施工，另查看周邊區域並無發現其它污染來源。
2. 該河段揚塵抑制設施巡查有第七河川分署施作 UAV 灑草籽。

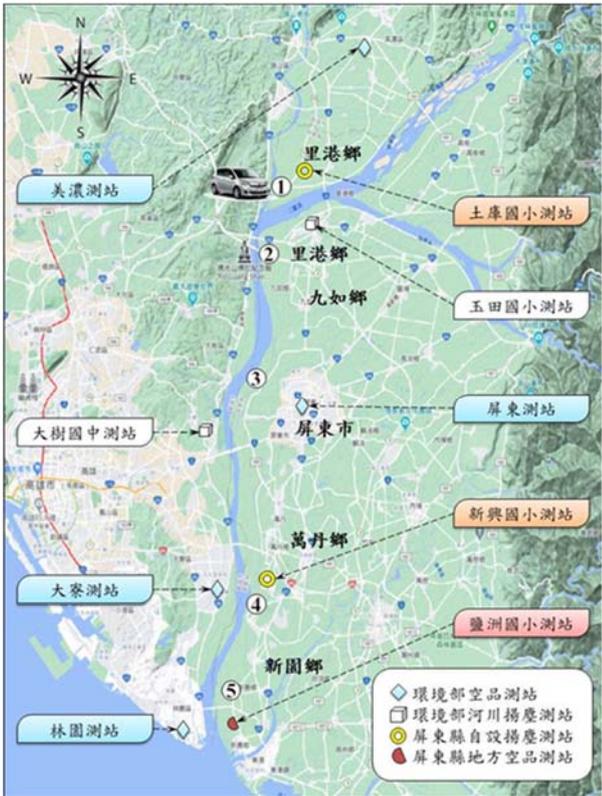
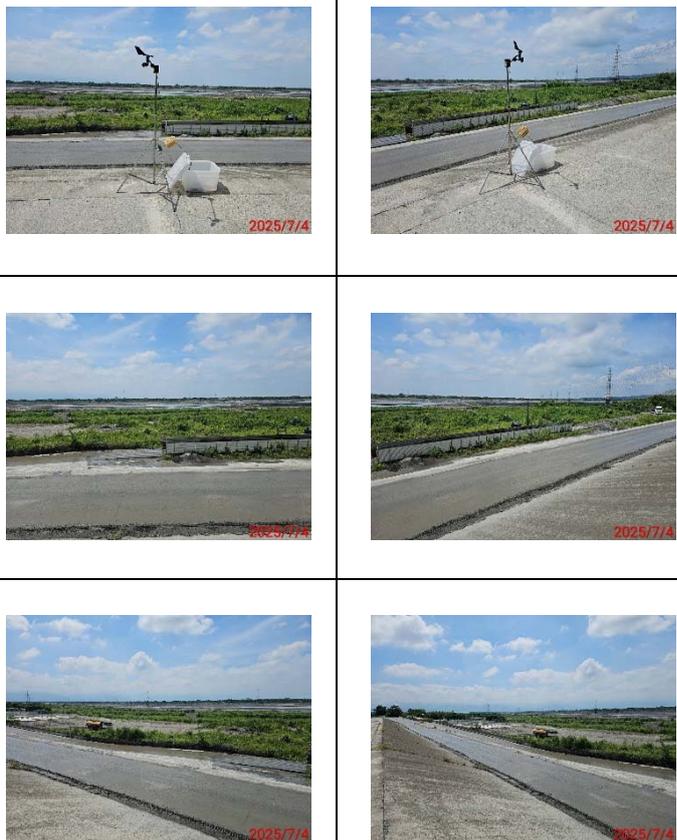
巡查人員：陳志明		
							巡查現況說明： 1. 因應環境部發布揚塵預警，本日吹拂西南風，裸露地尚無揚塵情事發生，現地疏濬工程有施工，另查看周邊區域並無發現其它污染來源。 2. 揚塵抑制設施巡查有第七河川分署施作 UAV 灑草籽、里嶺大橋上游之防風林及水覆蓋工法(河道整治)。		
							註：現地量測 TSP、PM ₁₀ 及 PM _{2.5} 數值為三次較近測值之平均值。

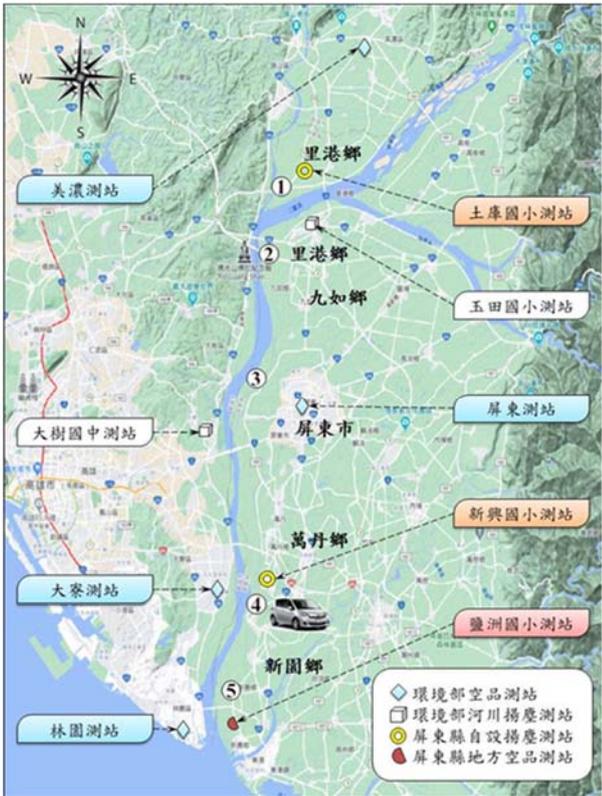
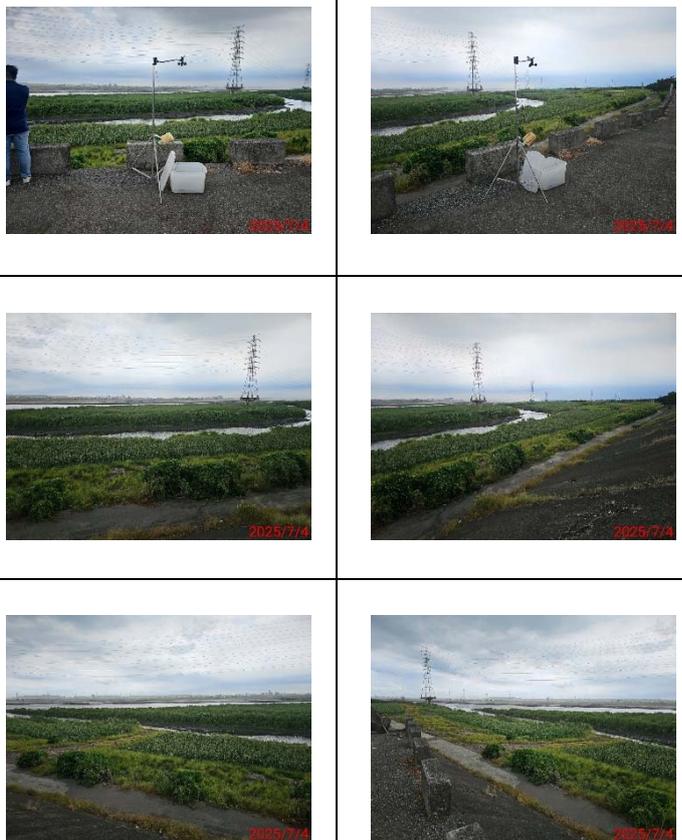
巡查人員：陳志明			
							巡查現況說明： 1. 因應環境部發布揚塵預警，本日吹拂東南風，裸露地尚無揚塵情事發生，現地無疏濬工程，另查看周邊農地已有些許植生綠覆，另無發現其它污染來源。 2. 該河段揚塵抑制設施巡查有第七河川分署施作 UAV 灑草籽及引水渠道工法。			
							註：現地量測 TSP、PM ₁₀ 及 PM _{2.5} 數值為三次較近測值之平均值。

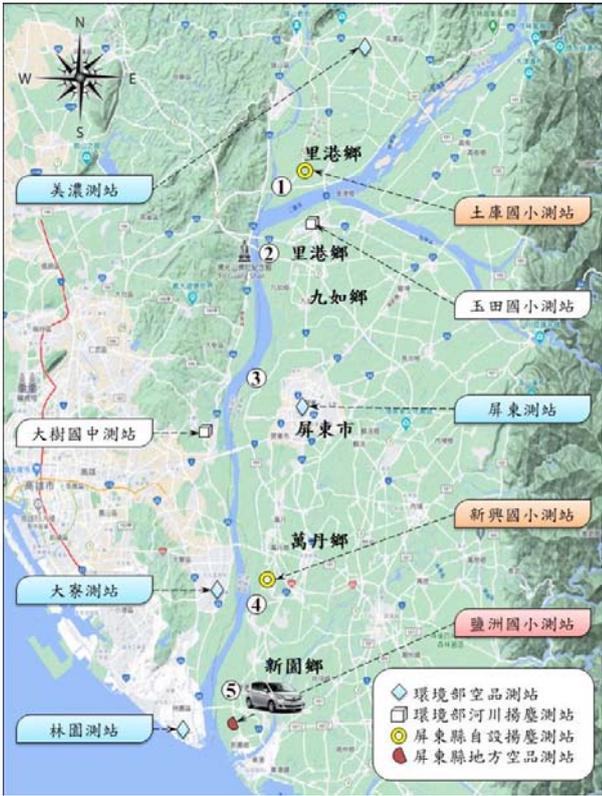
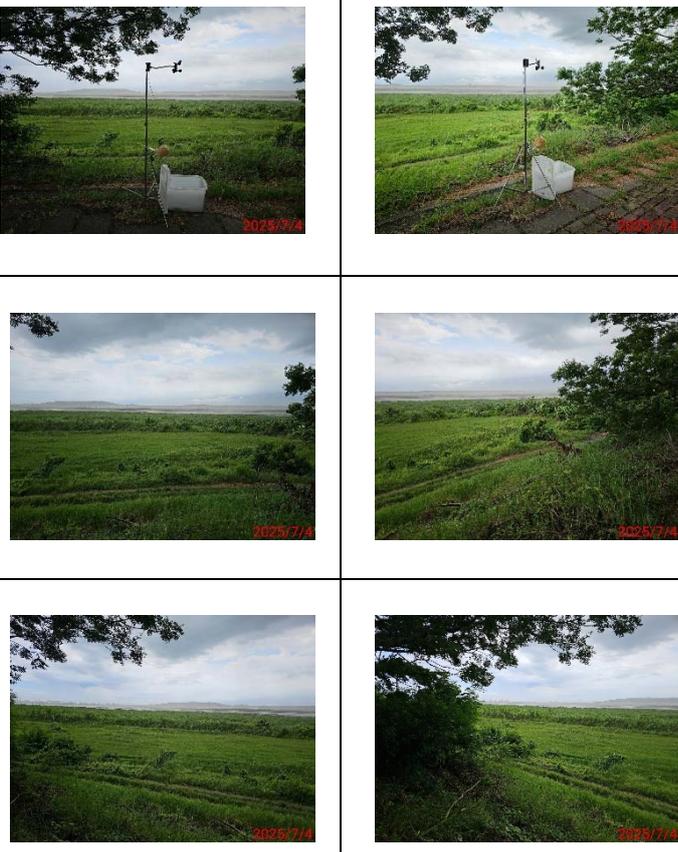
巡查人員：陳志明		
							巡查現況說明： 1. 因應環境部發布揚塵預警，本日吹拂南南東風，裸露地尚無揚塵情事發生，現地無疏濬工程，另查看周邊農地已有植生綠覆，無發現其它污染來源。 2. 該河段尚無施作揚塵抑制工法。		
							註：現地量測 TSP、PM ₁₀ 及 PM _{2.5} 數值為三次較近測值之平均值。

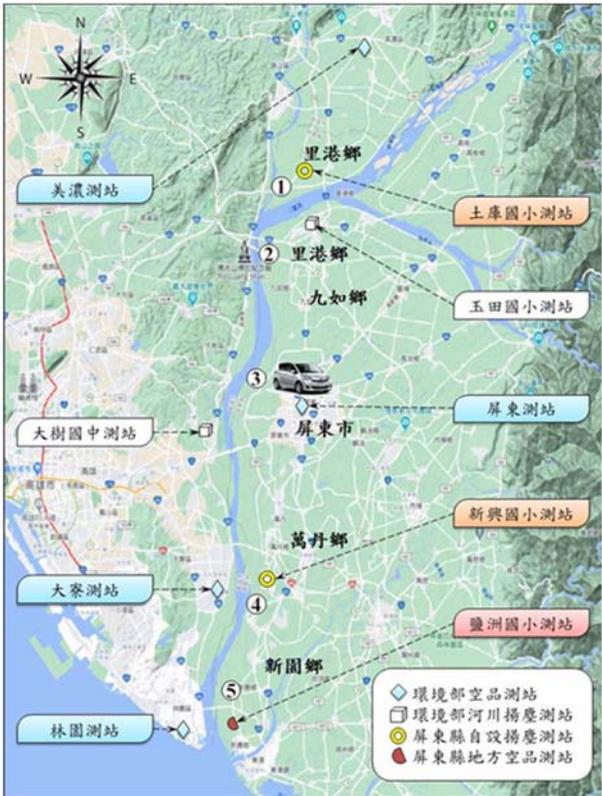
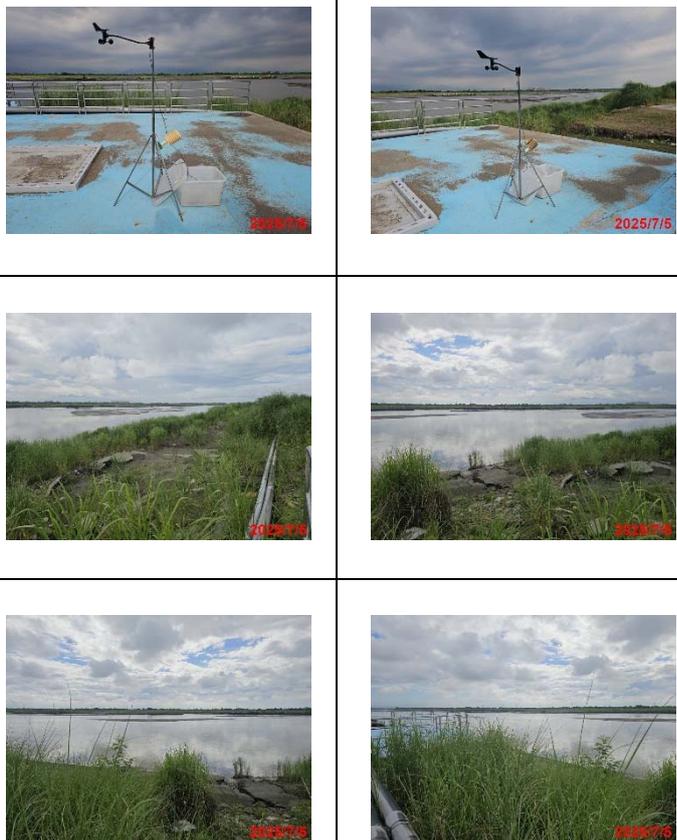
巡查現況說明： 1. 因應環境部發布揚塵預警，本日吹拂西北風，裸露地尚無揚塵情事發生，現地疏濬工程有施工，另查看周遭無發現其它污染來源。 2. 該河段揚塵抑制設施巡查有第七河川分署施作 UAV 灑草籽及引水渠道工法。							
註：現地量測 TSP、PM ₁₀ 及 PM _{2.5} 數值為三次較近測值之平均值。

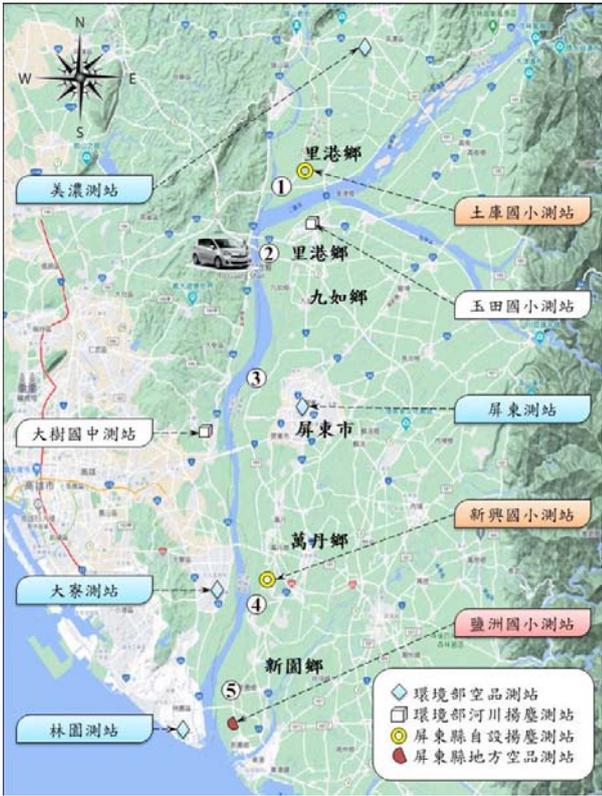
1. 因應環境部發布揚塵預警，本日吹拂北北東風，裸露地尚無揚塵情事發生，現地疏濬工程暫停施工，另查看周邊區域並無發現其它污染來源。
2. 該河段揚塵抑制設施巡查有第七河川分署施作 UAV 灑草籽。

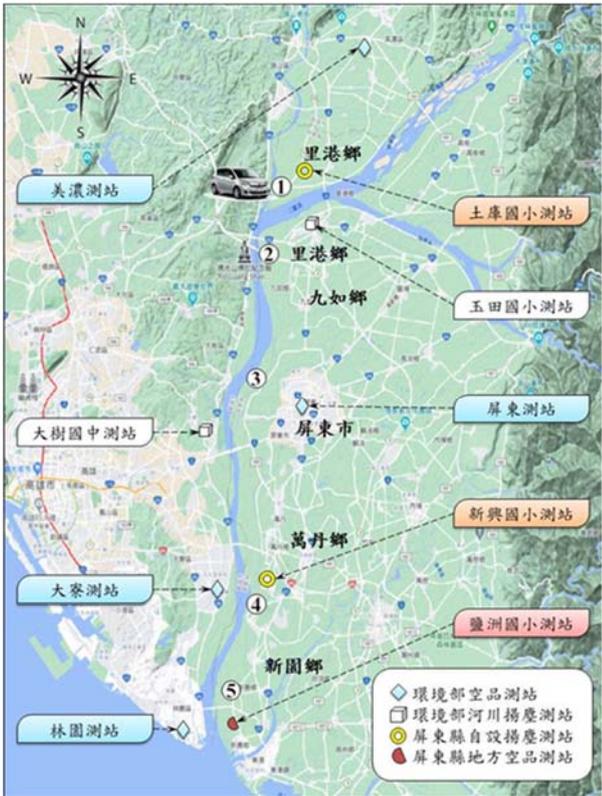
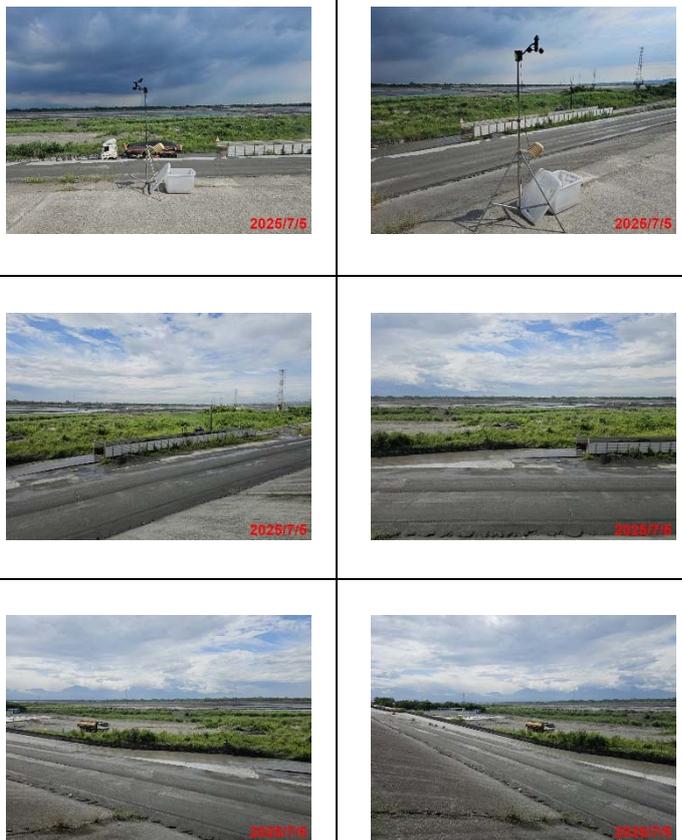
巡查人員：陳志明			
							巡查現況說明： 1. 因應環境部發布揚塵預警，本日吹拂東風，裸露地尚無揚塵情事發生，現地疏濬工程有施工，另查看周邊區域並無發現其它污染來源。 2. 揚塵抑制設施巡查有第七河川分署施作 UAV 灑草籽、里嶺大橋上游之防風林及水覆蓋工法(河道整治)。			
							註：現地量測 TSP、PM ₁₀ 及 PM _{2.5} 數值為三次較近測值之平均值。

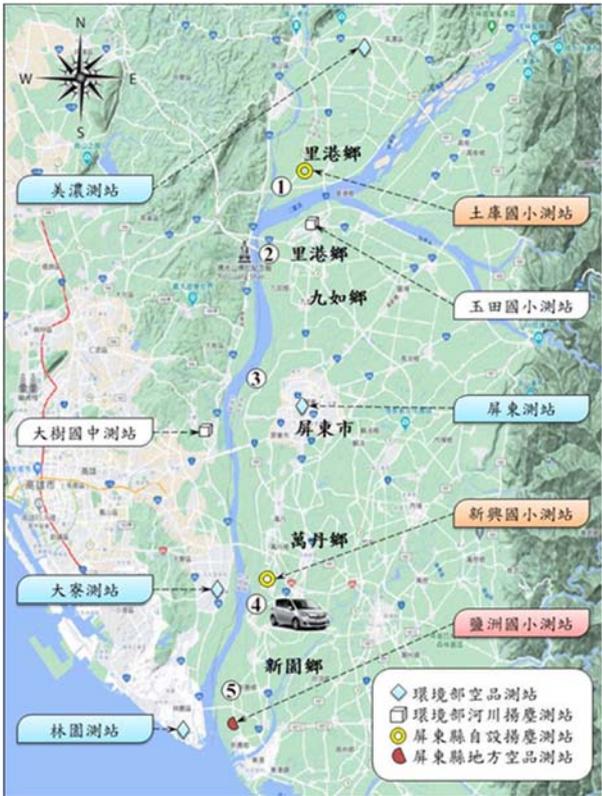
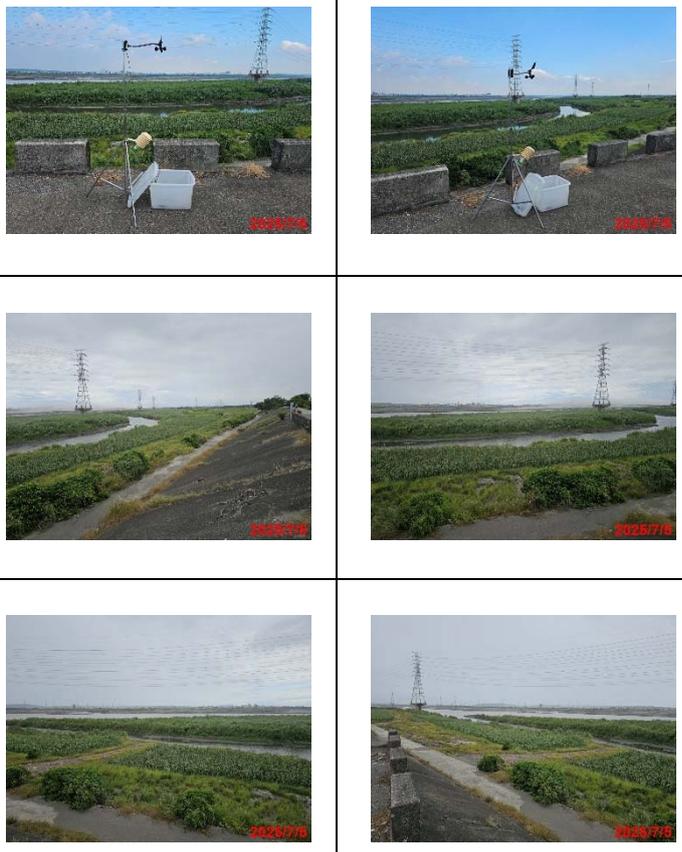
巡查人員：陳志明			
							巡查現況說明： 1. 因應環境部發布揚塵預警，本日吹拂南南東風，裸露地尚無揚塵情事發生，現地無疏濬工程，另查看周邊農地已有些許植生綠覆，另無發現其它污染來源。 2. 該河段揚塵抑制設施巡查有第七河川分署施作 UAV 灑草籽及引水渠道工法。			
							註：現地量測 TSP、PM ₁₀ 及 PM _{2.5} 數值為三次較近測值之平均值。

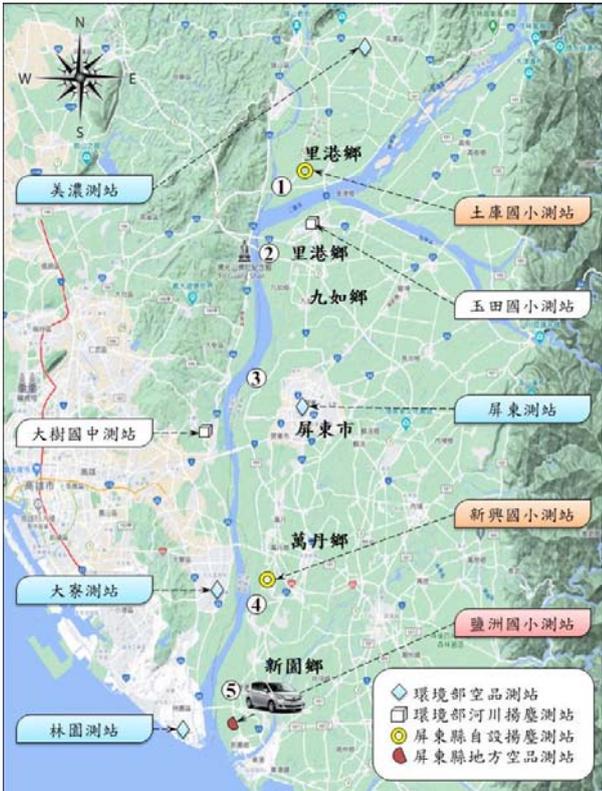
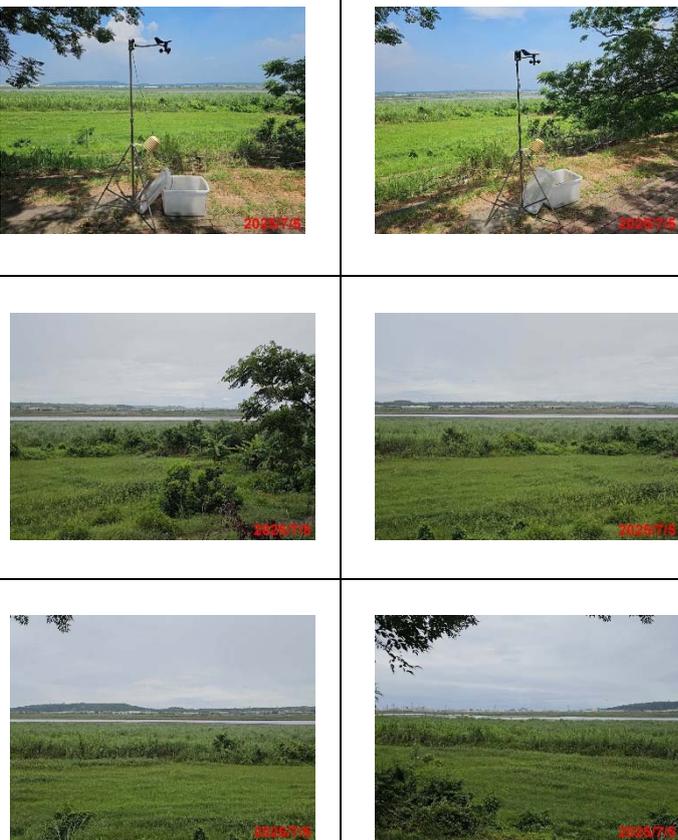
巡查人員：陳志明			
							巡查現況說明： 1. 因應環境部發布揚塵預警，本日吹拂南南東風，裸露地尚無揚塵情事發生，現地無疏濬工程，另查看周邊農地已有植生綠覆，無發現其它污染來源。 2. 該河段尚無施作揚塵抑制工法。			
							註：現地量測 TSP、PM ₁₀ 及 PM _{2.5} 數值為三次較近測值之平均值。

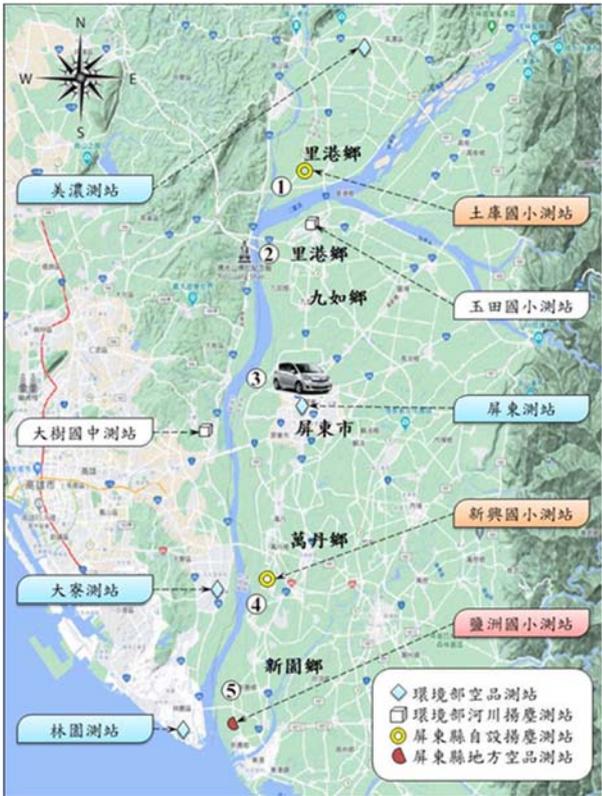
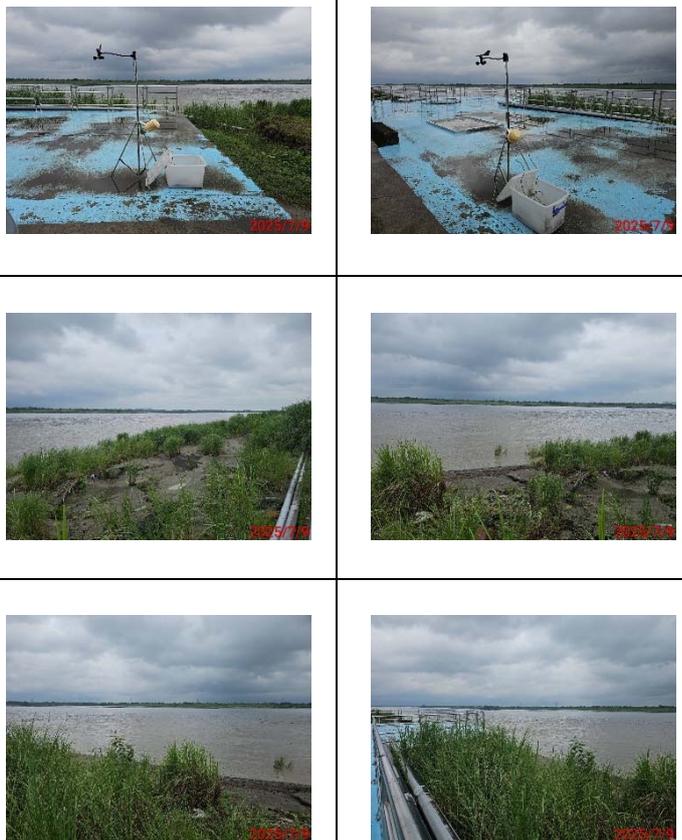
巡查人員：陳志明		
							巡查現況說明： 1. 本日吹拂西北西風，近日受颱風影響河道水體有明顯上升，裸露地尚無揚塵情事發生，現地疏濬工程有施工，另查看周遭無發現其它污染來源。 2. 該河段揚塵抑制設施巡查有第七河川分署施作 UAV 灑草籽及引水渠道工法。		
註：現地量測 TSP、PM ₁₀ 及 PM _{2.5} 數值為三次較近測值之平均值。

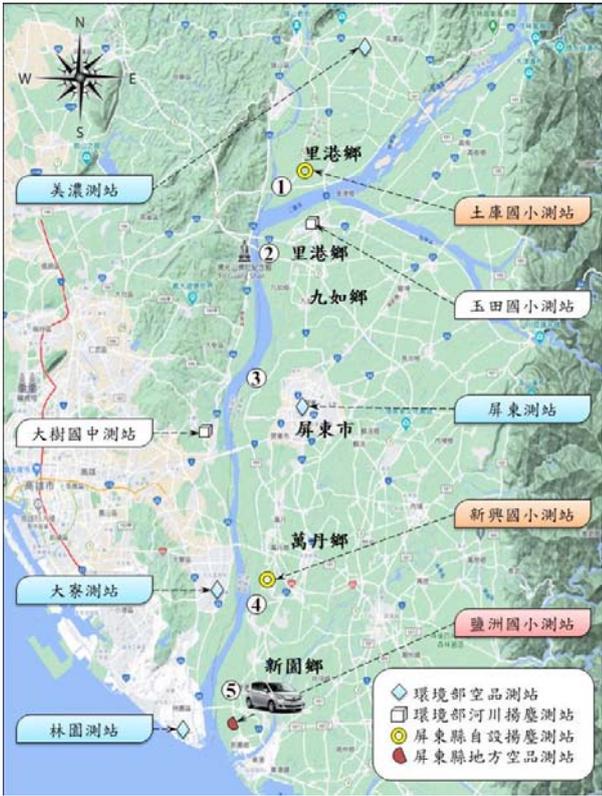
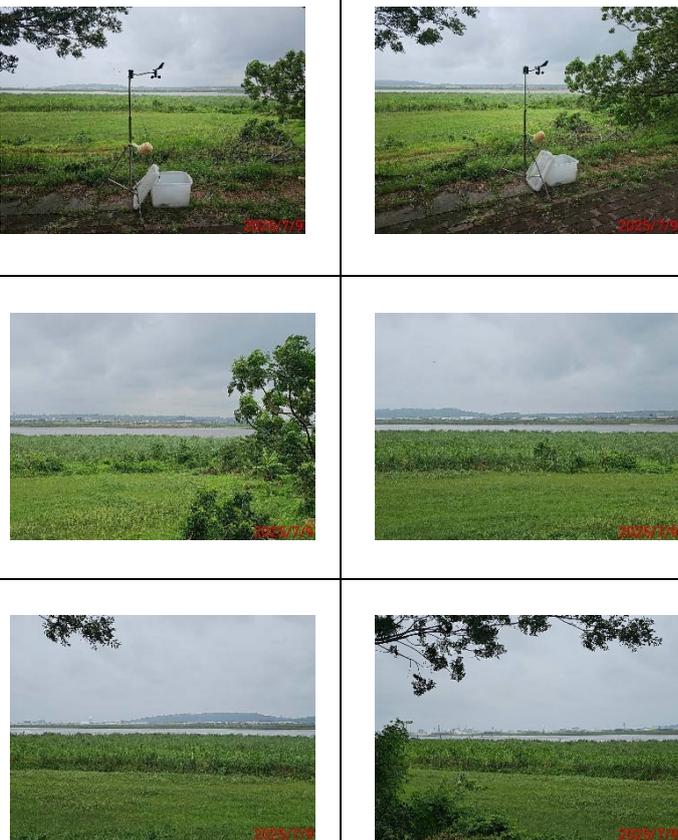
巡查人員：陳志明			
							巡查現況說明： 1. 本日吹拂西風，近日受颱風影響河道水體有明顯上升，裸露地尚無揚塵情事發生，現地無疏濬工程，另查看周邊農地已有植生綠覆，無發現其它污染來源。 2. 該河段尚無施作揚塵抑制工法。			
							註：現地量測 TSP、PM ₁₀ 及 PM _{2.5} 數值為三次較近測值之平均值。

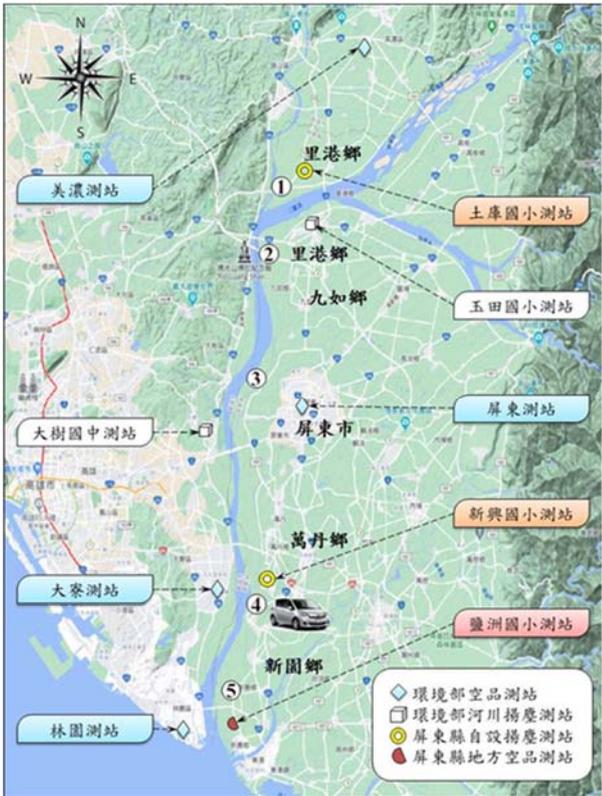
- 本日吹拂南風，近日受颱風影響河道水體有明顯上升，裸露地尚無揚塵情事發生，現地無疏濬工程，另查看周邊農地已有些許植生綠覆，另無發現其它污染來源。
- 該河段並無施作揚塵抑制工法。

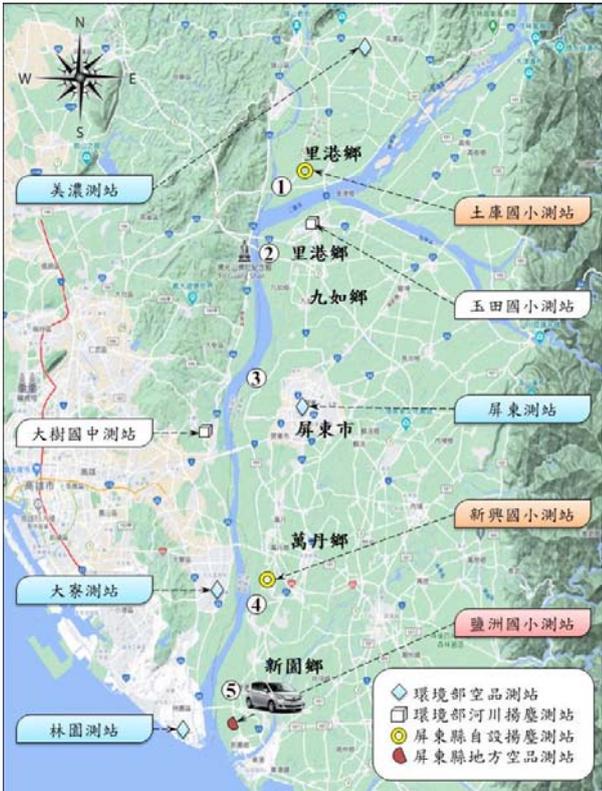
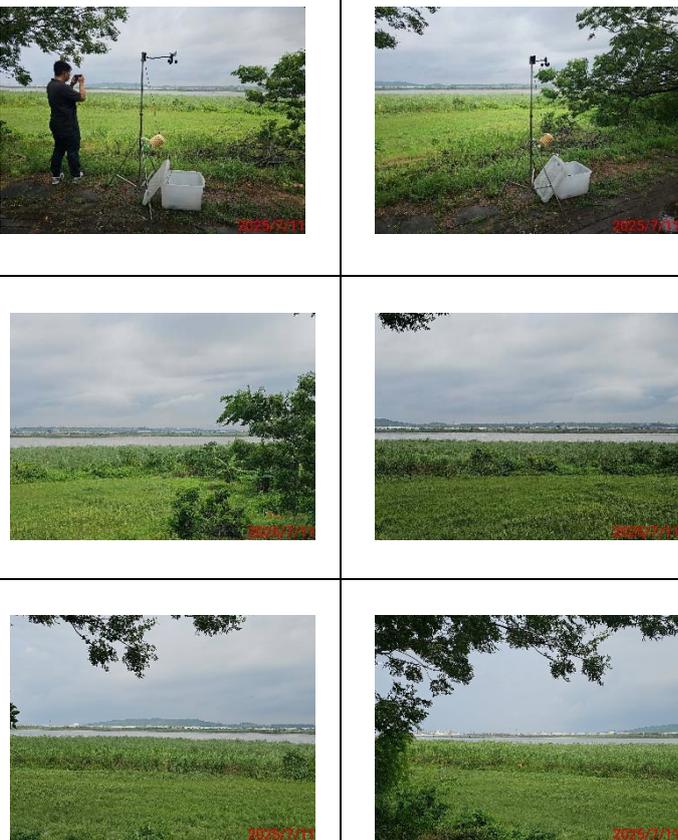
巡查人員：陳主明			
							巡查現況說明： 1. 本日吹拂南南東風，近日受颱風影響河道水體有明顯上升，裸露地尚無揚塵情事發生，現地無疏濬工程，另查看周邊農地已有植生綠覆，無發現其它污染來源。 2. 該河段並無施作揚塵抑制工法。			
							註：現地量測 TSP、PM ₁₀ 及 PM _{2.5} 數值為三次較近測值之平均值。

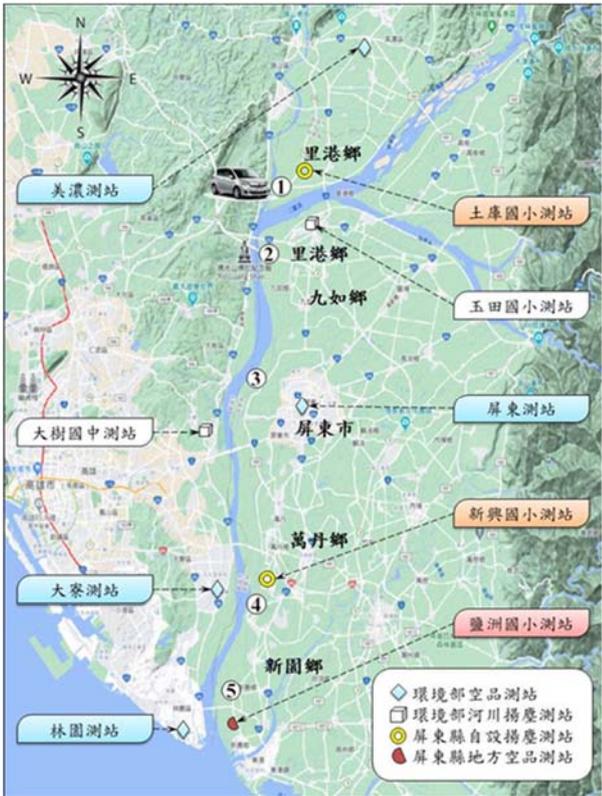
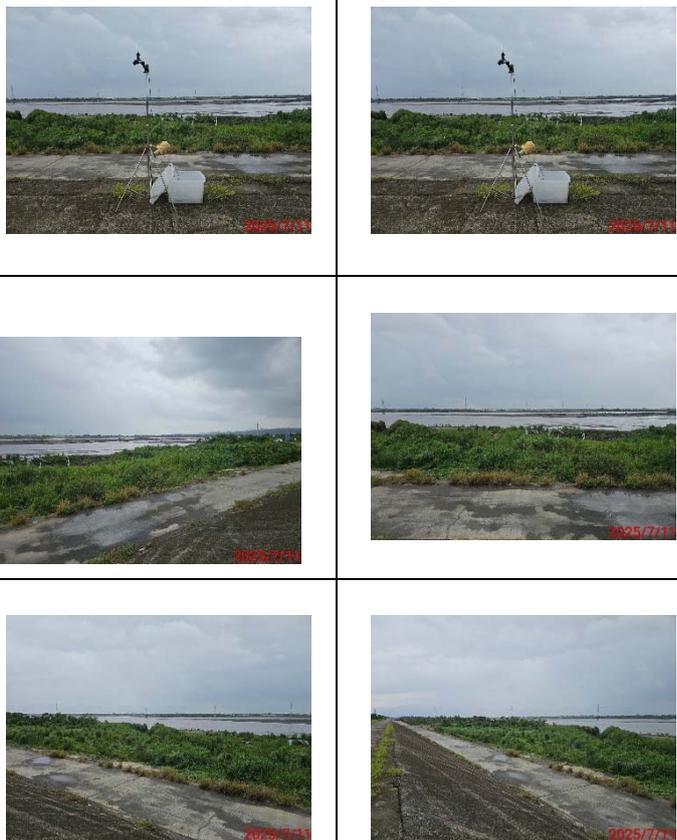
巡查人員：陳志明			
							巡查現況說明： 1. 本日吹拂南風，近日受颱風影響河道水體有明顯上升，裸露地尚無揚塵情事發生，現地疏濬工程有施工，另查看周邊區域並無發現其它污染來源。 2. 揚塵抑制設施巡查有七河分署施作於里港大橋上游右岸防風林及水覆蓋工法(引水渠道)。			
							註：現地量測 TSP、PM ₁₀ 及 PM _{2.5} 數值為三次較近測值之平均值。

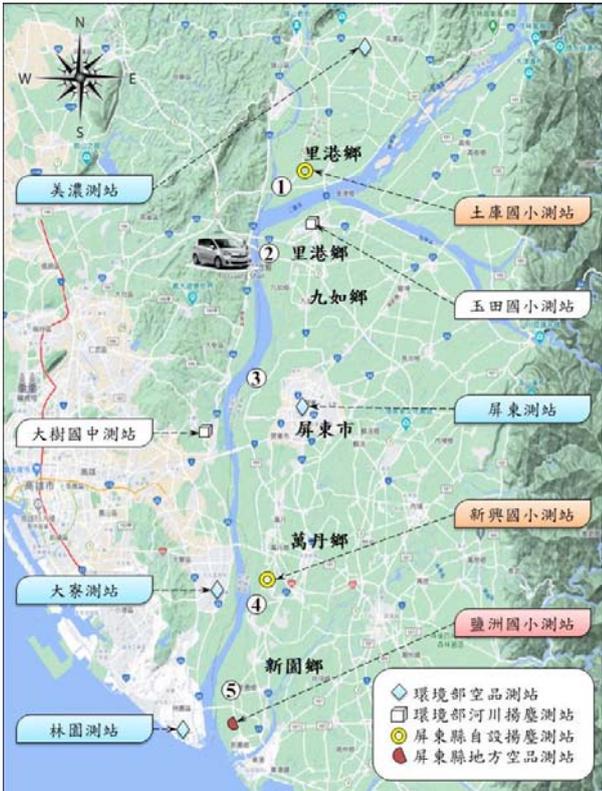
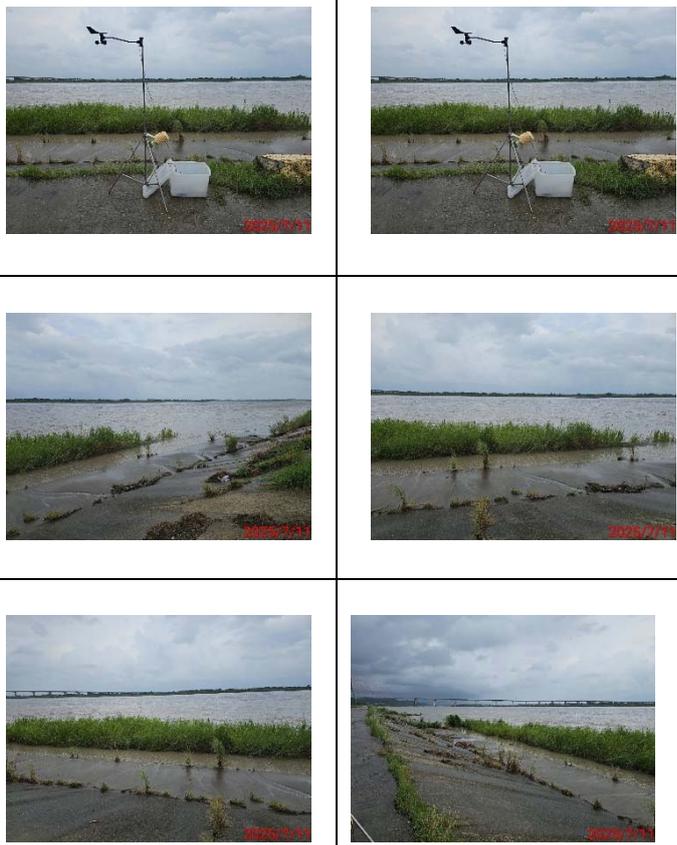
巡查人員：陳志明			
							巡查現況說明： 1. 本日吹拂南風，近日受颱風影響河道水體有明顯上升，裸露地尚無揚塵情事發生，現地疏濬工程暫停施工，另查看周邊區域並無發現其它污染來源。 2. 揚塵抑制設施巡查有第七河川局施作於斜張橋下游之水覆蓋工法(河道整治)。			
							註：現地量測 TSP、PM ₁₀ 及 PM _{2.5} 數值為三次較近測值之平均值。

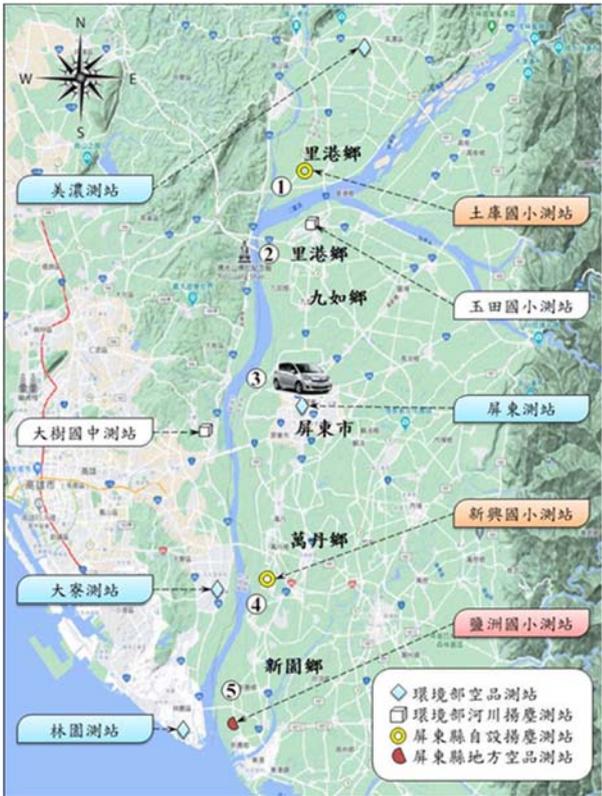
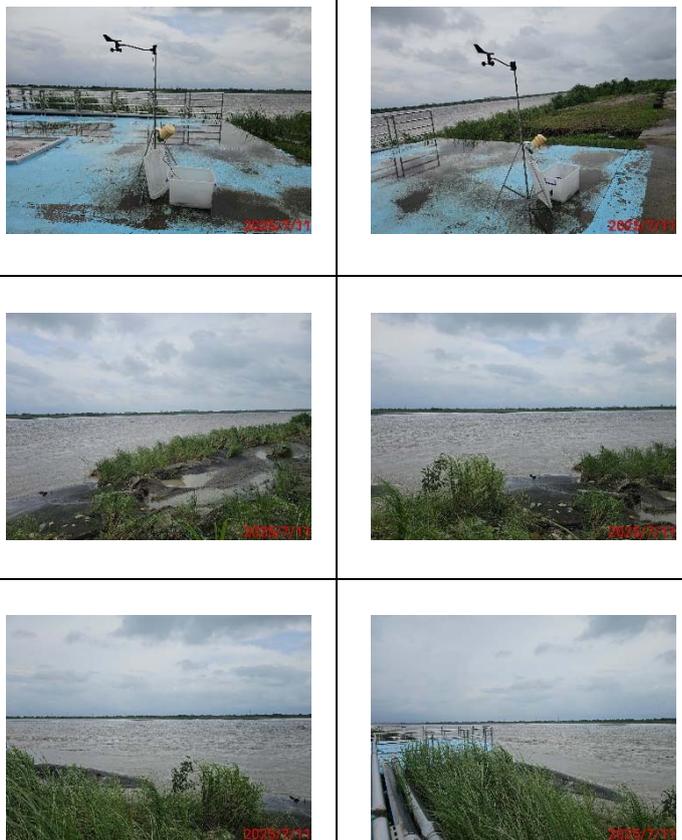
巡查現況說明： 1. 本日吹拂南南東風，近日受颱風影響河道水體有明顯上升，裸露地尚無揚塵情事發生，現地疏濬工程有施工，另查看周遭無發現其它污染來源。 2. 揚塵抑制設施巡查有七河分署及屏東縣政府工務處施作於高屏攔河堰上游右岸之果樹碎木工法。							
註：現地量測 TSP、PM ₁₀ 及 PM _{2.5} 數值為三次較近測值之平均值。

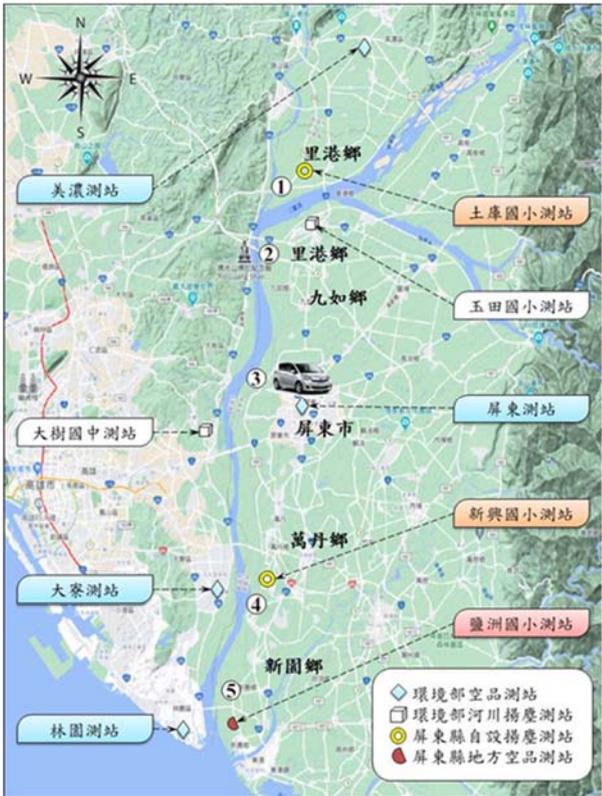
1. 本日吹拂北北東風，近日受颱風影響河道水體有明顯上升，裸露地尚無揚塵情事發生，現地疏濬工程有施工，另查看周遭無發現其它污染來源。

2. 揚塵抑制設施巡查有七河分署及屏東縣政府工務處施作於高屏攔河堰上游右岸之果樹碎木工法。							
註：現地量測 TSP、PM ₁₀ 及 PM _{2.5} 數值為三次較近測值之平均值。

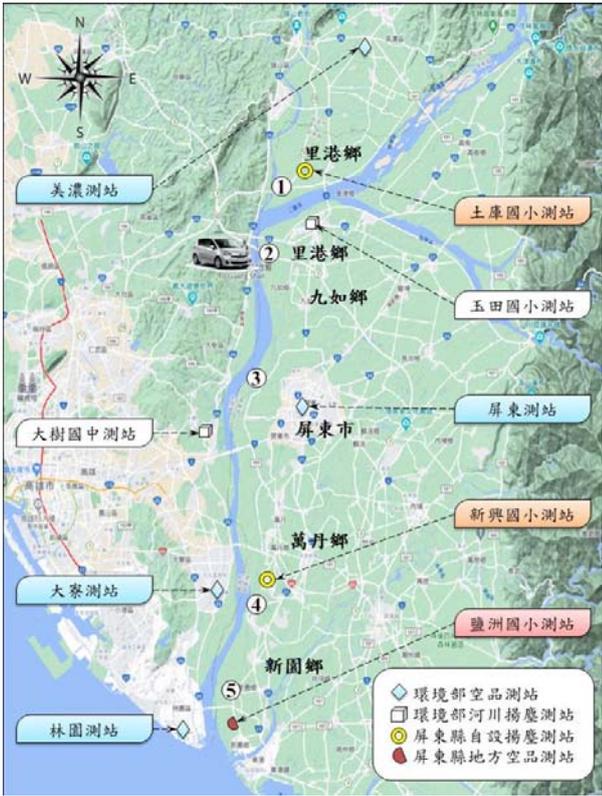
<p>巡查人員：陳志明</p> <p>巡查現況說明：</p> <p>1. 本日吹拂北風，近日受颱風影響河道水體有明顯上升，裸露地尚無揚塵情事發生，現地疏濬工程暫停施工，另查看周邊區域並無發現其它污染來源。</p> <p>2. 該河段並無施作揚塵抑制工法。</p> <p>註：現地量測 TSP、PM₁₀ 及 PM_{2.5} 數值為三次較近測值之平均值。</p>

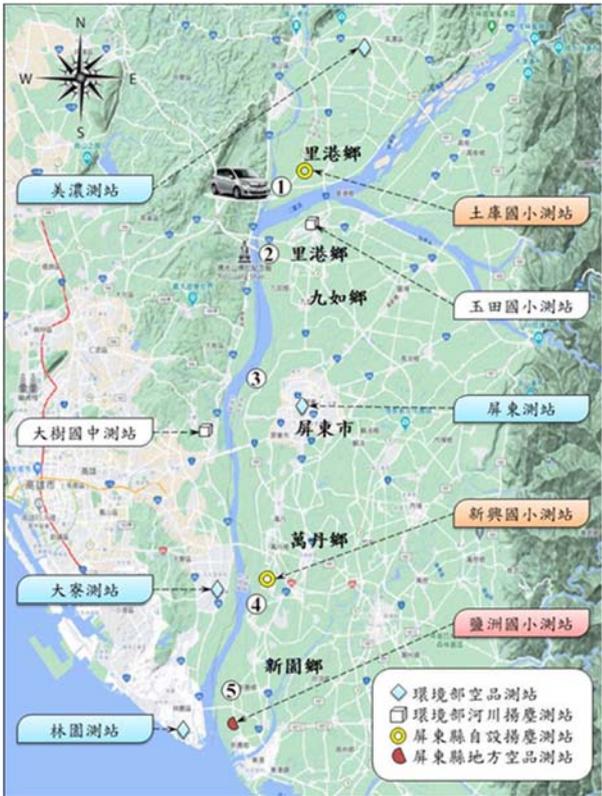
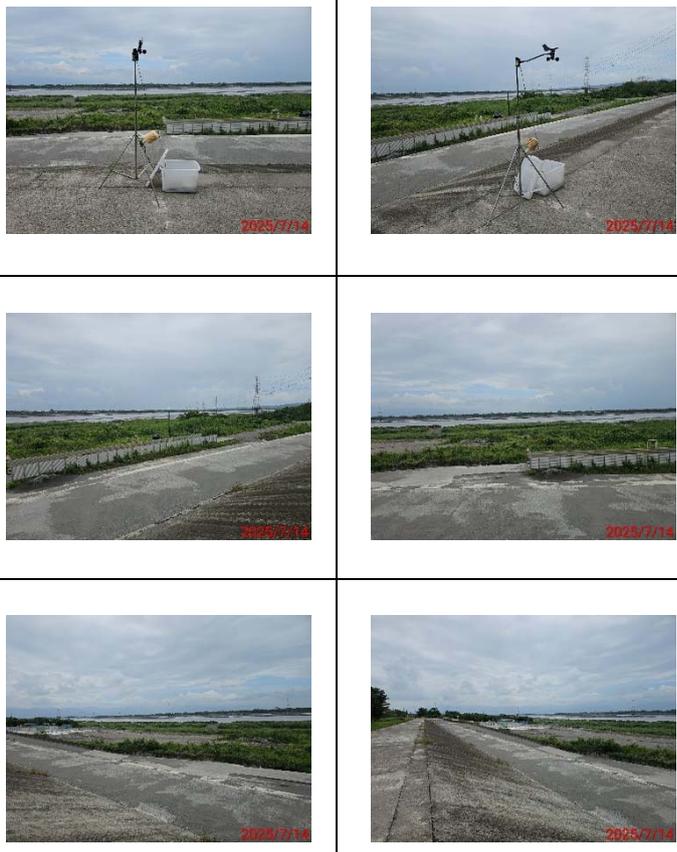
巡查人員：陳志明			
							巡查現況說明： 1. 本日吹拂西北西風，近日受颱風影響河道水體有明顯上升，裸露地尚無揚塵情事發生，現地疏濬工程無施工，另查看周邊區域並無發現其它污染來源。 2. 揚塵抑制設施巡查有七分署施作於里港大橋上游右岸防風林及水覆蓋工法(引水渠道)。			
							註：現地量測 TSP、PM ₁₀ 及 PM _{2.5} 數值為三次較近測值之平均值。

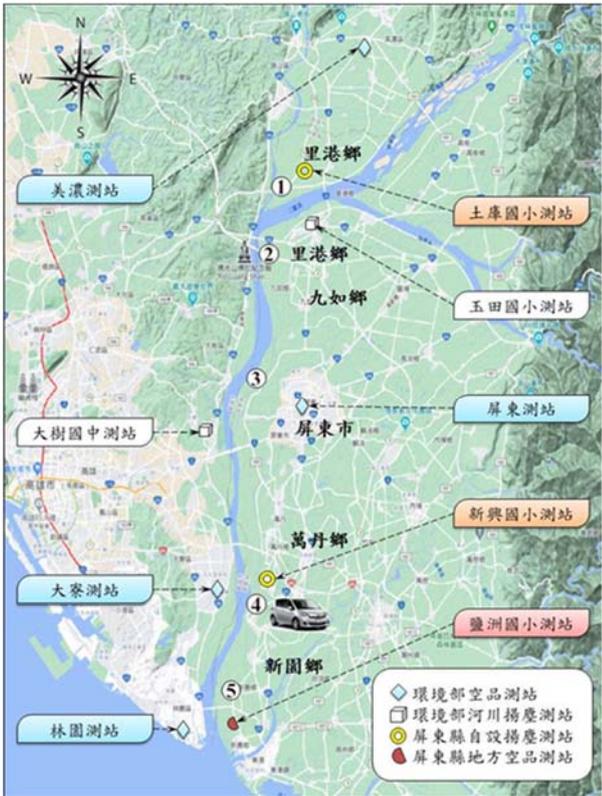
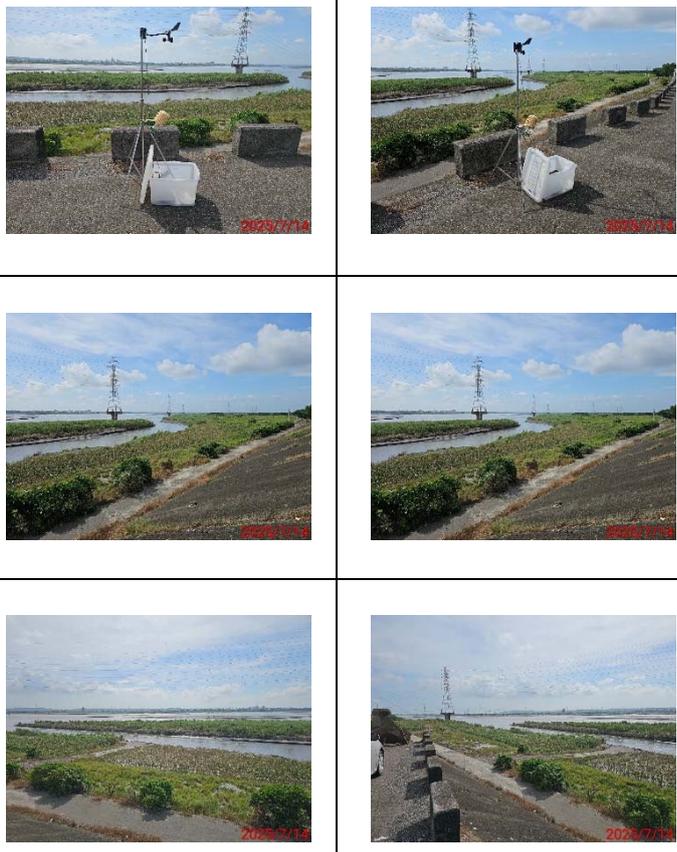
巡查人員：陳志明			
							巡查現況說明： 1. 本日吹拂西北西風，近日受颱風影響河道水體有明顯上升，裸露地尚無揚塵情事發生，現地無疏濬工程，另查看周邊農地已有些許植生綠覆，另無發現其它污染來源。 2. 該河段並無施作揚塵抑制工法。			
							註：現地量測 TSP、PM ₁₀ 及 PM _{2.5} 數值為三次較近測值之平均值。

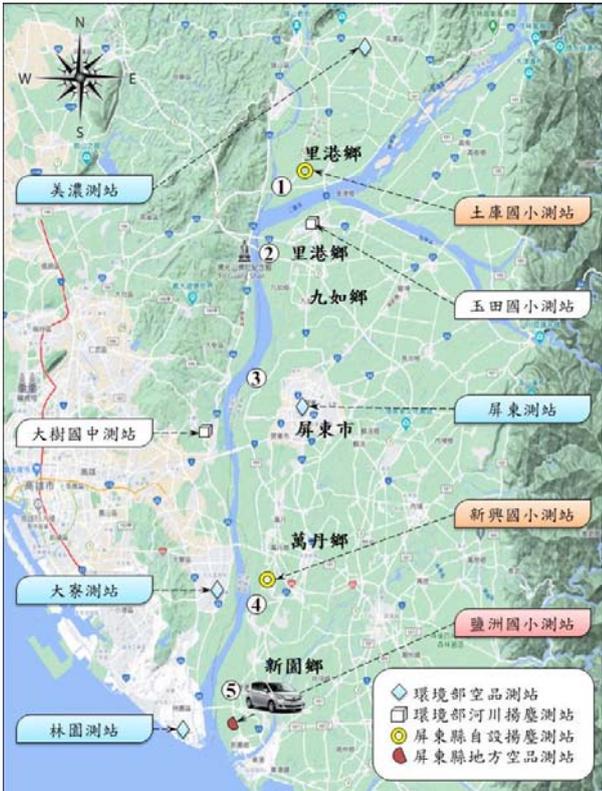
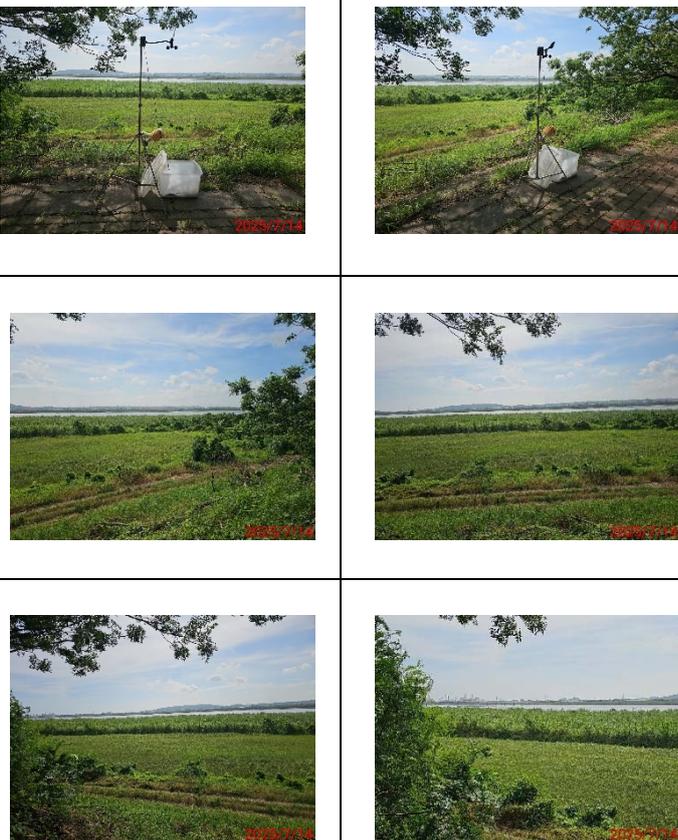
巡查人員：陳志明			
							巡查現況說明： 1. 本日吹拂西北風，近日受颱風影響河道水體有明顯上升，裸露地尚無揚塵情事發生，現地無疏濬工程，另查看周邊農地已有植生綠覆，無發現其它污染來源。 2. 該河段並無施作揚塵抑制工法。			
							註：現地量測 TSP、PM ₁₀ 及 PM _{2.5} 數值為三次較近測值之平均值。

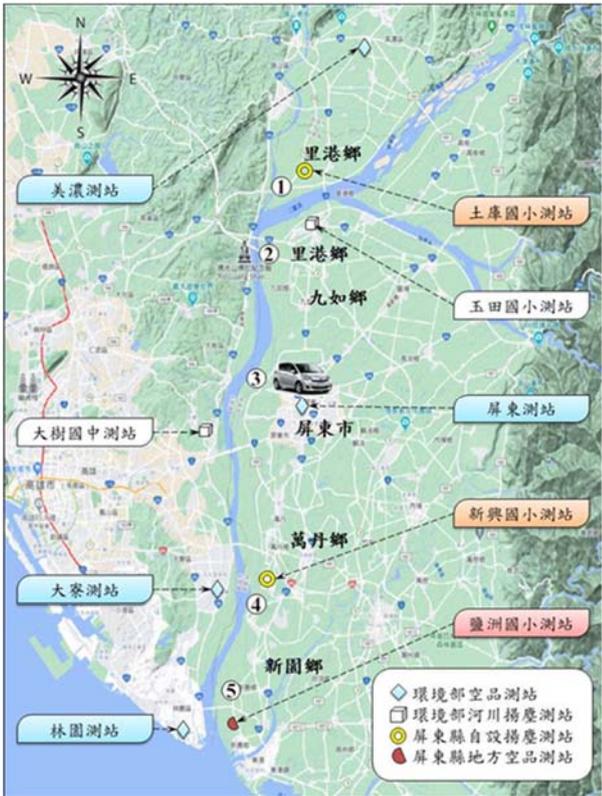
- 本日吹拂南風，近日受颱風影響河道水體有明顯上升，裸露地尚無揚塵情事發生，現地疏濬工程有施工，另查看周遭無發現其它污染來源。
- 揚塵抑制設施巡查有七河分署及屏東縣政府工務處施作於高屏攔河堰上游右岸之果樹碎木工法。

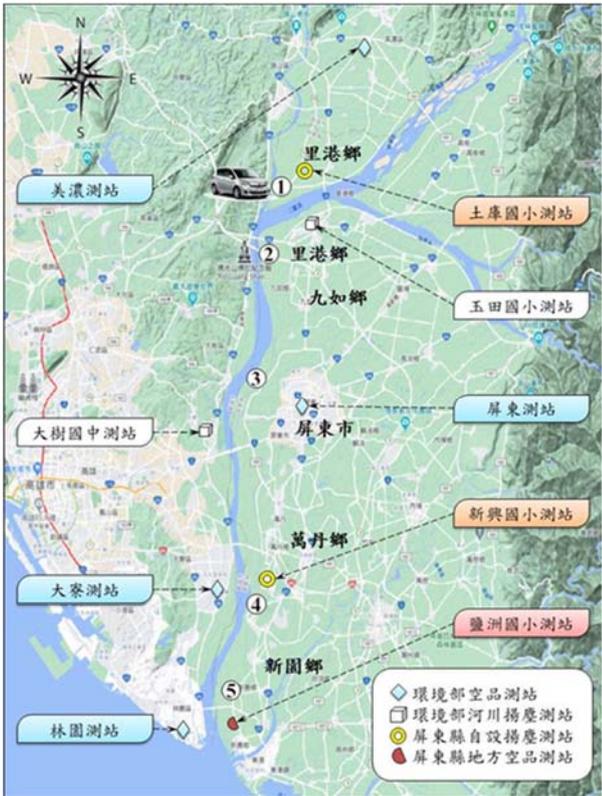
巡查人員：陳志明									
巡查現況說明： 1. 本日吹拂西北西風，近日受颱風影響河道水體有明顯上升，裸露地尚無揚塵情事發生，現地疏濬工程有施工，另查看周邊區域並無發現其它污染來源。 2. 揚塵抑制設施巡查有七分署施作於里港大橋上游右岸防風林及水覆蓋工法(引水渠道)。									
註：現地量測 TSP、PM ₁₀ 及 PM _{2.5} 數值為三次較近測值之平均值。

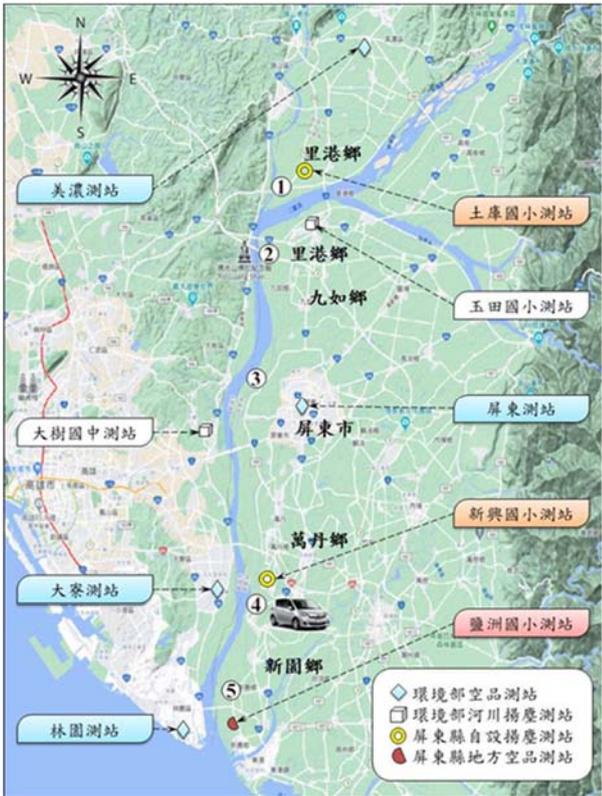
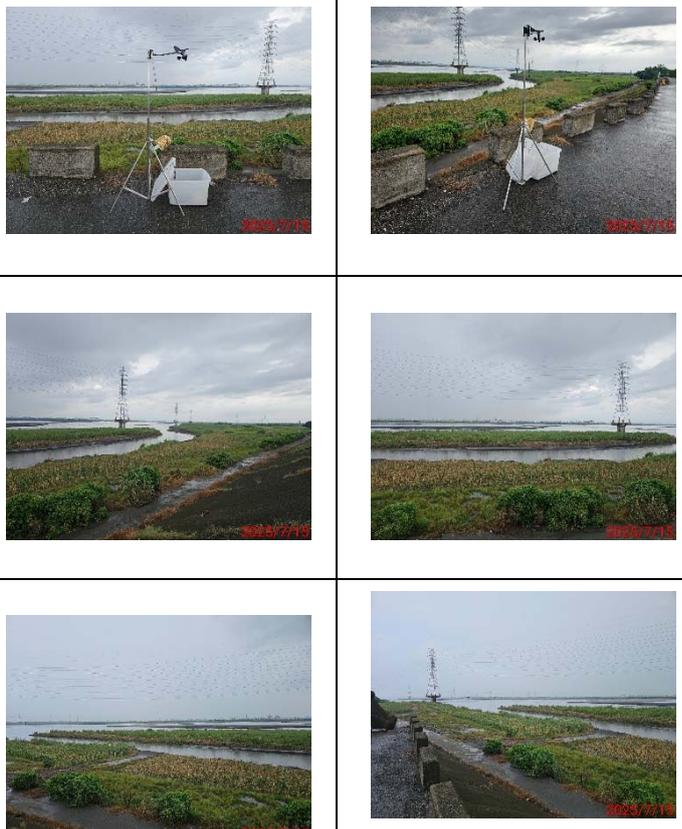
巡查人員：陳主明			
							巡查現況說明： 1. 本日吹拂南南西風，近日受颱風影響河道水體有明顯上升，裸露地尚無揚塵情事發生，現地無疏濬工程，另查看周邊農地已有些許植生綠覆，另無發現其它污染來源。 2. 該河段並無施作揚塵抑制工法。			
							註：現地量測 TSP、PM ₁₀ 及 PM _{2.5} 數值為三次較近測值之平均值。
