屏東縣高屏溪河川揚塵巡查表單

巡查日期	114.7.4	巡查地點	攔河堰與高屏大橋河段		座標	X=194342 ; Y=2511370			
巡查項目	<input type="checkbox"/> 例行性巡查 <input checked="" type="checkbox"/> 預警巡查 <input type="checkbox"/> 高屏溪河川揚塵事件 <input type="checkbox"/> 大陸沙塵暴影響								
測站類別	時間	PM ₁₀ ($\mu\text{g}/\text{m}^3$)	風速(m/s)	風向(度)	溫度(°C)	相對溼度(%)			
沿岸空氣品質測站現況	大樹國中 【09時】	35.0	0.9	34	32	NA			
巡查現地量測	現地量測 【09:42】 (以攜帶式儀器量測)	12.3	1.5	79	31	66			
		TSP($\mu\text{g}/\text{m}^3$)			PM _{2.5} ($\mu\text{g}/\text{m}^3$)

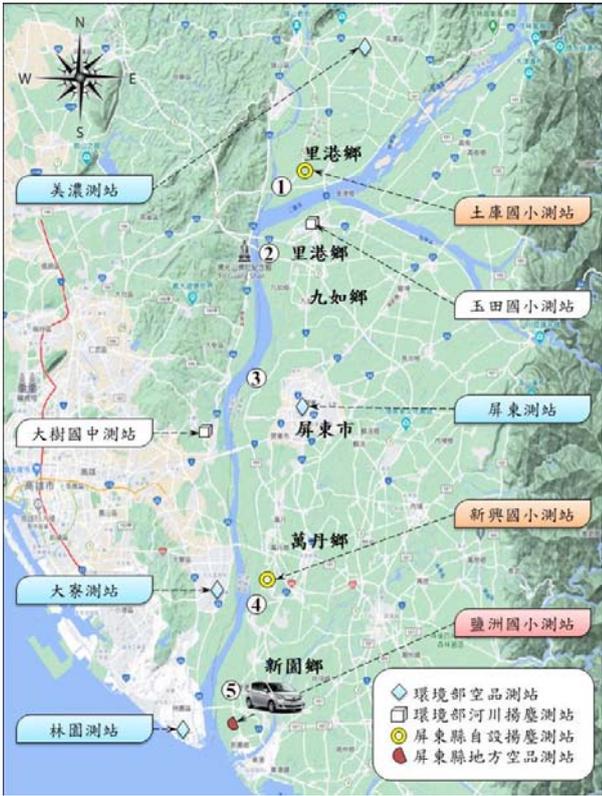
巡查現況說明： 1. 本日吹拂東北風，裸露地尚無揚塵情事發生，現地無疏濬工程，另查看周邊農地已有植生綠覆，無發現其它污染來源。 2. 該河段並無施作揚塵抑制工法。									
註：現地量測 TSP、PM ₁₀ 及 PM _{2.5} 數值為三次較近測值之平均值。

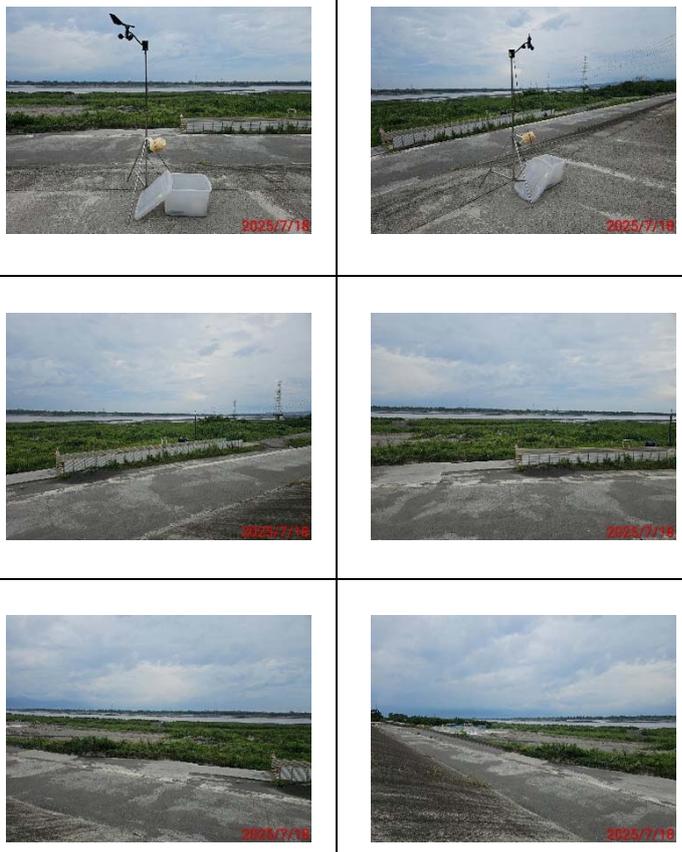
1. 本日吹拂南南西風，裸露地尚無揚塵情事發生，現地疏濬工程暫停施工，另查看周邊區域並無發現其它污染來源。		
							2. 揚塵抑制設施巡查有七分署施作於里港大橋上游右岸防風林及水覆蓋工法(引水渠道)。		
							註：現地量測 TSP、PM ₁₀ 及 PM _{2.5} 數值為三次較近測值之平均值。

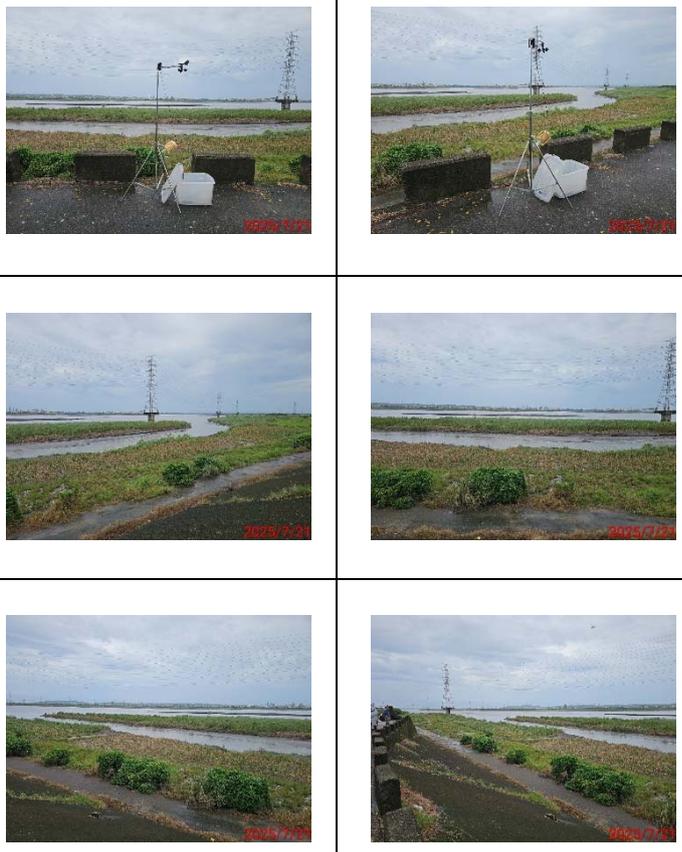
1. 本日吹拂南南東風，裸露地尚無揚塵情事發生，現地無疏濬工程，另查看周邊農地已有些許植生綠覆，另無發現其它污染來源。			
							2. 該河段並無施作揚塵抑制工法。			
							註：現地量測 TSP、PM ₁₀ 及 PM _{2.5} 數值為三次較近測值之平均值。

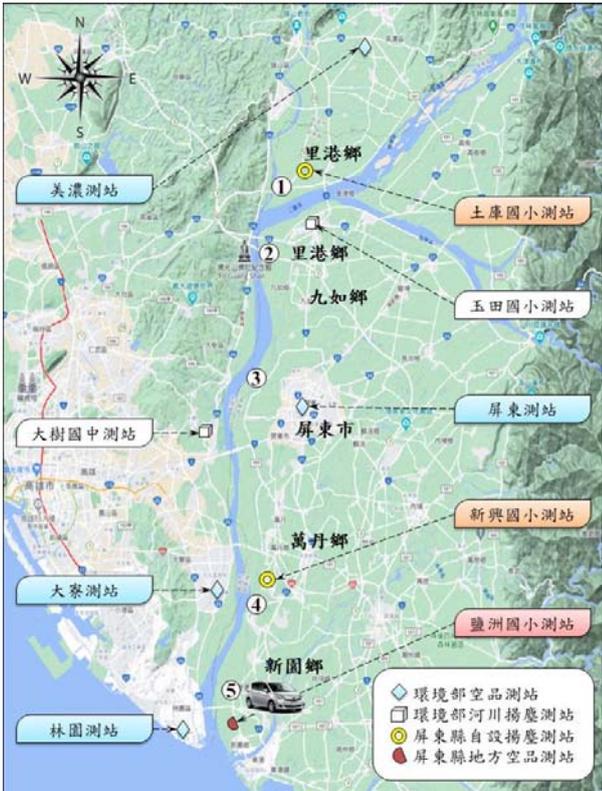
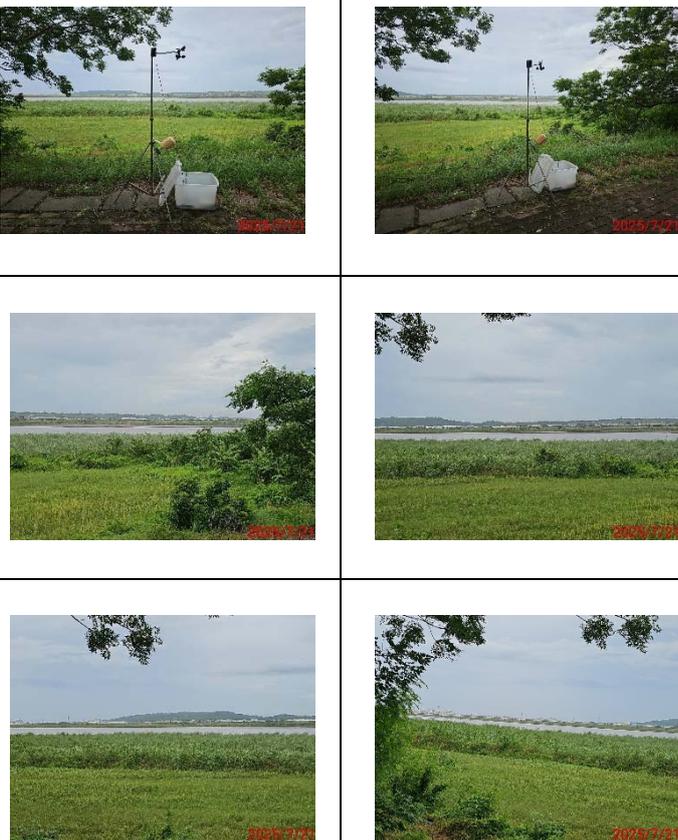
巡查人員：陳志明			
							巡查現況說明： 1. 本日吹拂南風，裸露地尚無揚塵情事發生，現地無疏濬工程，另查看周邊農地已有植生綠覆，無發現其它污染來源。 2. 該河段並無施作揚塵抑制工法。			
							註：現地量測 TSP、PM ₁₀ 及 PM _{2.5} 數值為三次較近測值之平均值。

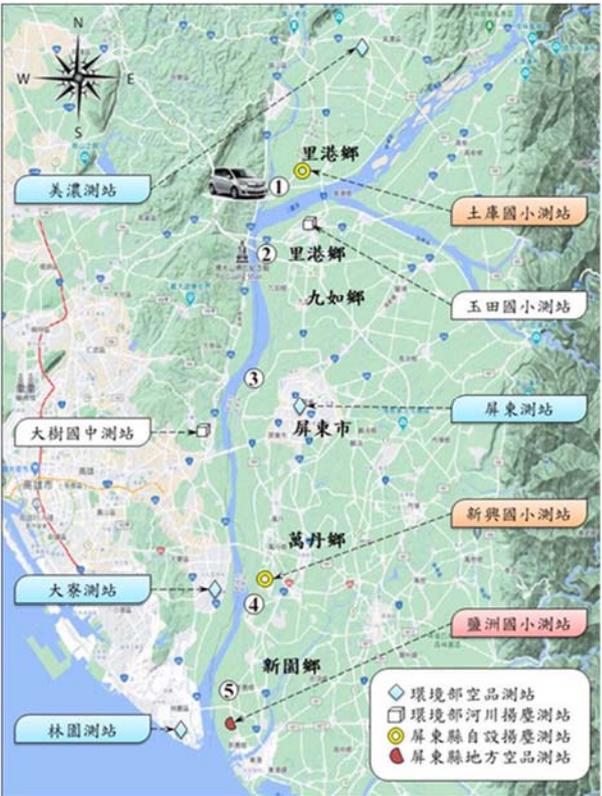
巡查人員：陳志明						
巡查現況說明： 1. 本日吹拂西南西風，裸露地尚無揚塵情事發生，現地疏濬工程暫停施工，另查看周邊區域並無發現其它污染來源。 2. 揚塵抑制設施巡查有七河分署施作於里港大橋上游右岸防風林及水覆蓋工法(引水渠道)。

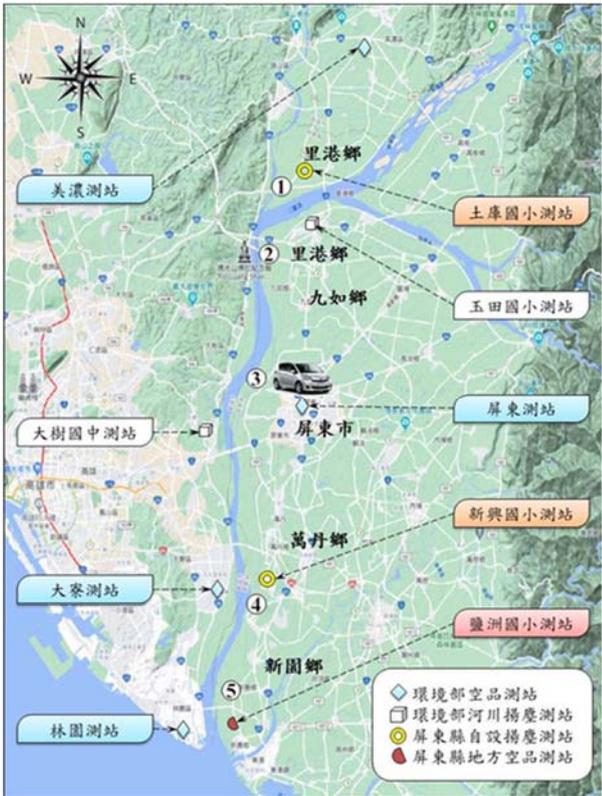
巡查人員：陳志明									
巡查現況說明： 1. 本日吹拂南南東風，裸露地尚無揚塵情事發生，現地疏濬工程有施工，另查看周遭無發現其它污染來源。 2. 揚塵抑制設施巡查有七河分署及屏東縣政府工務處施作於高屏攔河堰上游右岸之果樹碎木工法。									
註：現地量測 TSP、PM ₁₀ 及 PM _{2.5} 數值為三次較近測值之平均值。

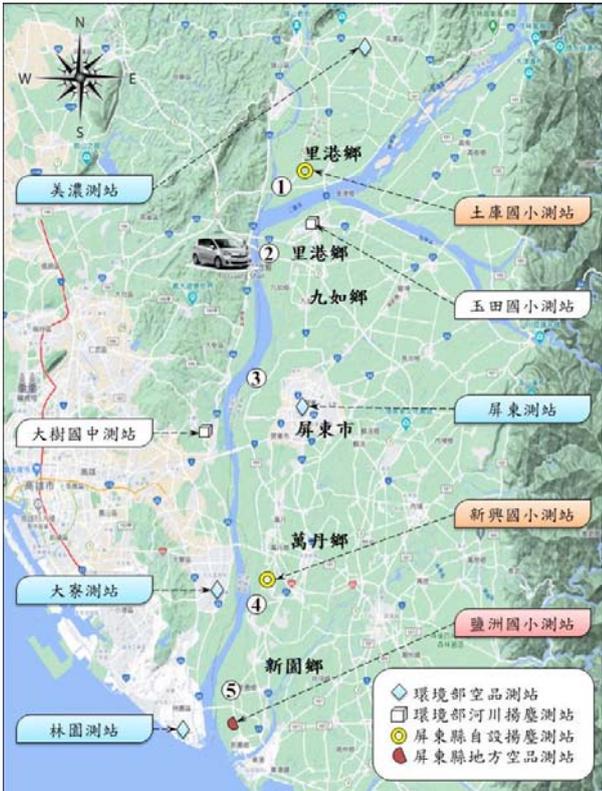
巡查人員：陳志明									
巡查現況說明： 1. 本日吹拂西北西風，裸露地尚無揚塵情事發生，現地疏濬工程暫停施工，另查看周邊區域並無發現其它污染來源。 2. 該河段並無施作揚塵抑制工法。									
註：現地量測 TSP、PM ₁₀ 及 PM _{2.5} 數值為三次較近測值之平均值。

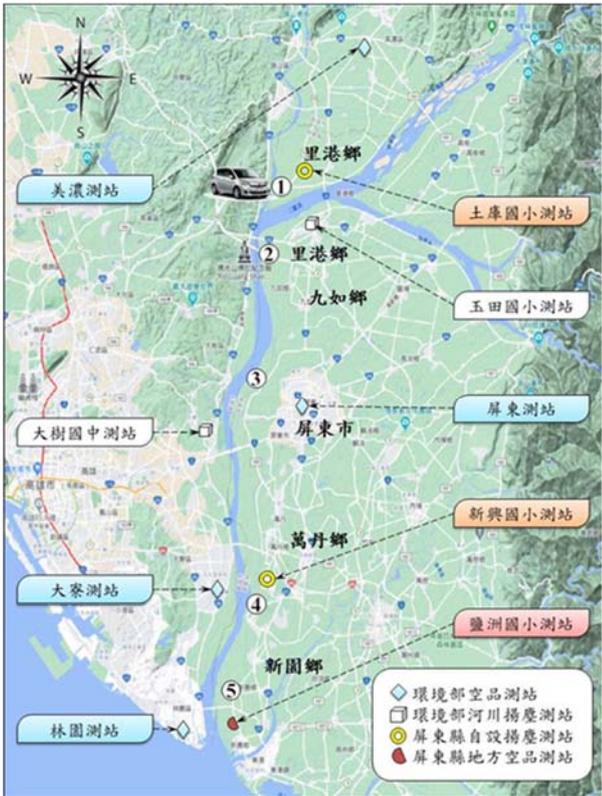
巡查人員：陳志明									
巡查現況說明： 1. 本日吹拂西北風，裸露地尚無揚塵情事發生，現地疏濬工程暫停施工，另查看周邊區域並無發現其它污染來源。 2. 揚塵抑制設施巡查有七河分署施作於里港大橋上游右岸防風林及水覆蓋工法(引水渠道)。									
註：現地量測 TSP、PM ₁₀ 及 PM _{2.5} 數值為三次較近測值之平均值。

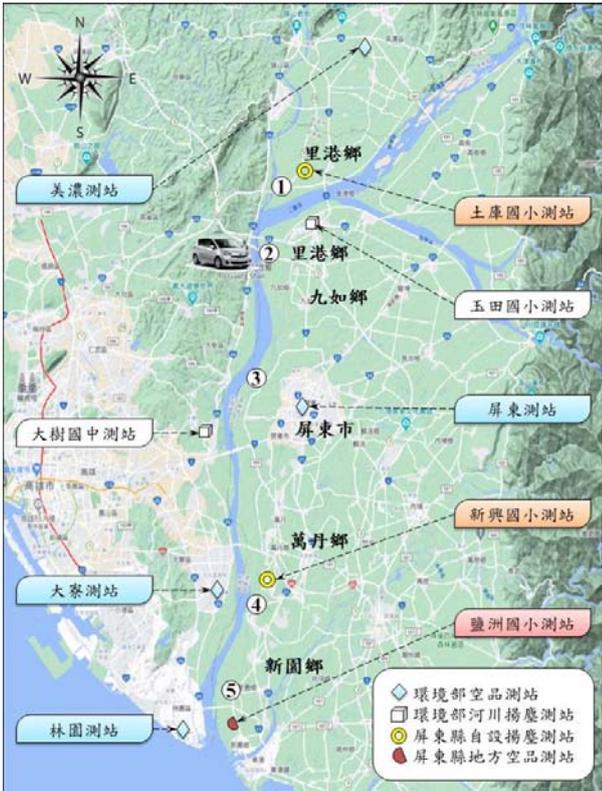
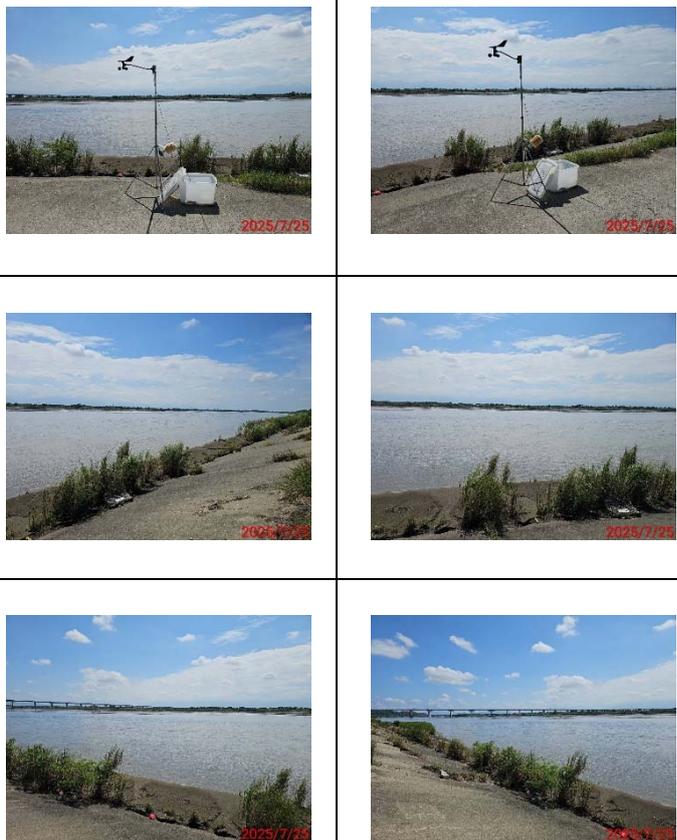
巡查人員：陳志明			
							巡查現況說明： 1. 本日吹拂東北東風，裸露地尚無揚塵情事發生，現地疏濬工程暫停施工，另查看周邊區域並無發現其它污染來源。 2. 該河段並無施作揚塵抑制工法。			
							註：現地量測 TSP、PM ₁₀ 及 PM _{2.5} 數值為三次較近測值之平均值。

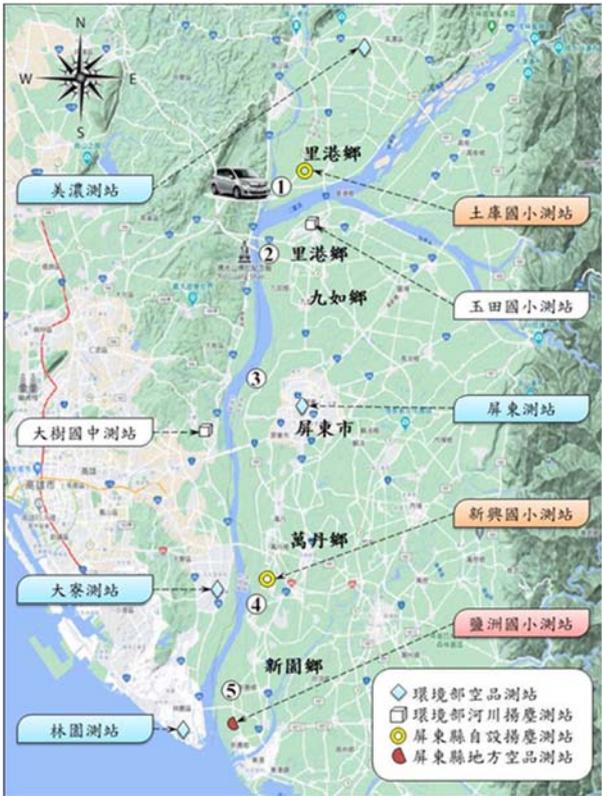
巡查現況說明： 1. 本日吹拂西北風，裸露地尚無揚塵情事發生，現地疏濬工程暫停施工，另查看周邊區域並無發現其它污染來源。 2. 揚塵抑制設施巡查有七河分署施作於里港大橋上游右岸防風林及水覆蓋工法(引水渠道)。

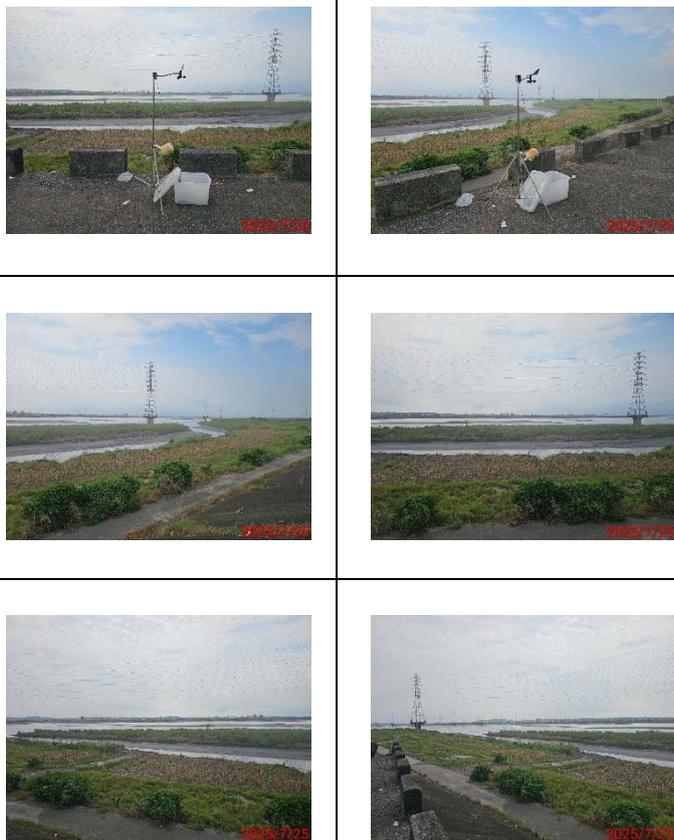
1. 本日吹拂西北西風，裸露地尚無揚塵情事發生，現地無疏濬工程，另查看周邊農地已有些許植生綠覆，另無發現其它污染來源。			
							2. 該河段並無施作揚塵抑制工法。			
							註：現地量測 TSP、PM ₁₀ 及 PM _{2.5} 數值為三次較近測值之平均值。
