# 屏東縣高屏溪河川揚塵巡查表單

| 巡查日期 | 115.3.1 | 巡查地點 | 萬大大橋與新園田洋村河段 | | 座標 | X=193386；Y=2495651 | |
| 巡查項目 | <input type="checkbox"/> 例行性巡查 <input type="checkbox"/> 預警巡查 <input checked="" type="checkbox"/> 高屏溪河川揚塵事件 <input type="checkbox"/> 大陸沙塵暴影響 | | | | | | |

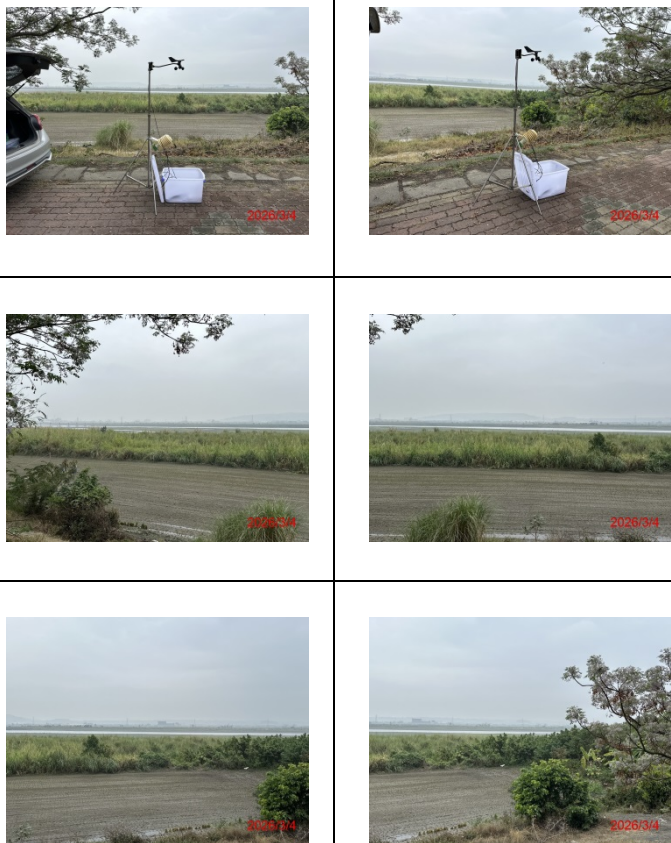
| 1. 受到空品不良季節影響 PM 濃度偏高，本日吹拂東北風，裸露地尚無揚塵情事發生，現地無疏濬工程，另查看周邊農地呈現裸露但土壤保持濕潤，無發現其它污染來源。<br>2. 該河段並無施作揚塵抑制工法。 | | | | | | | |

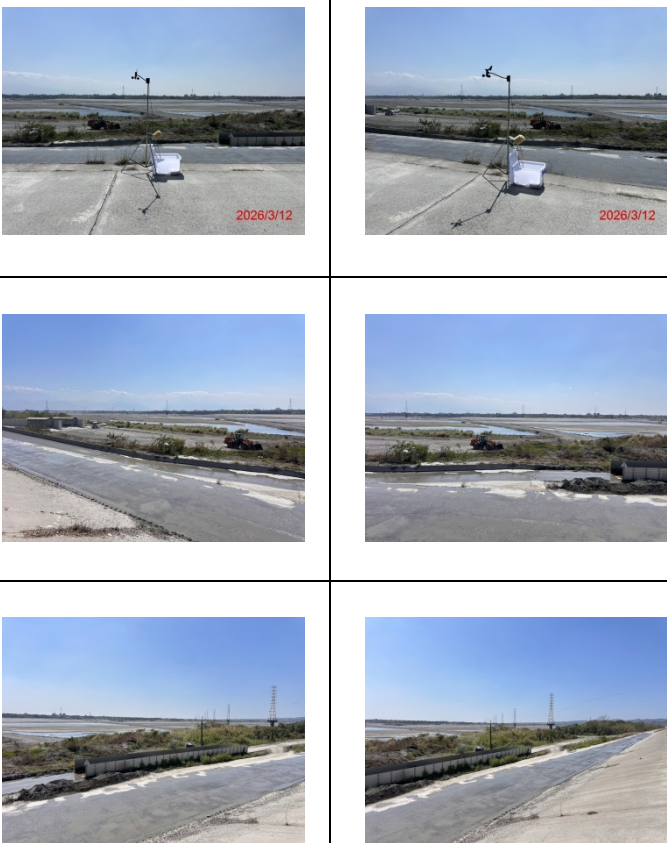
| 巡查現況說明：<br>1. 因應環境部發布揚塵預警，本日吹拂北北西風，裸露地尚無揚塵情事發生，現地疏濬工程施作中，另查看周邊區域尚無揚塵情勢。<br>2. 揚塵抑制設施巡查有七河分署施作於里港大橋上游右岸之防風林。 | | | | | | | |
