# 屏東縣高屏溪河川揚塵巡查表單

| 巡查日期 | 115.4.3 | 巡查地點 | 萬大大橋與新園田洋村河段 | | 座標 | X=193386；Y=2495651 | |

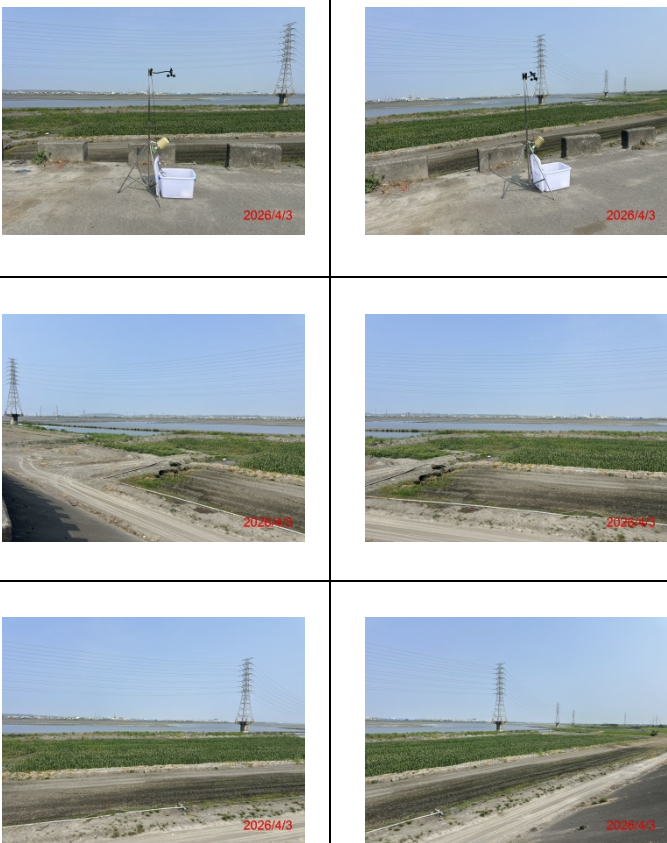
| 1. 因應環境部發布揚塵預警，本日吹拂東南風，裸露地尚無揚塵情事發生，另查看周邊農地已有植生綠覆並無發現揚塵情勢，另無發現其它污染來源。<br>2. 該河段現有水覆蓋工法(引水渠道)作為揚塵抑制工法。 | | | | | | | |

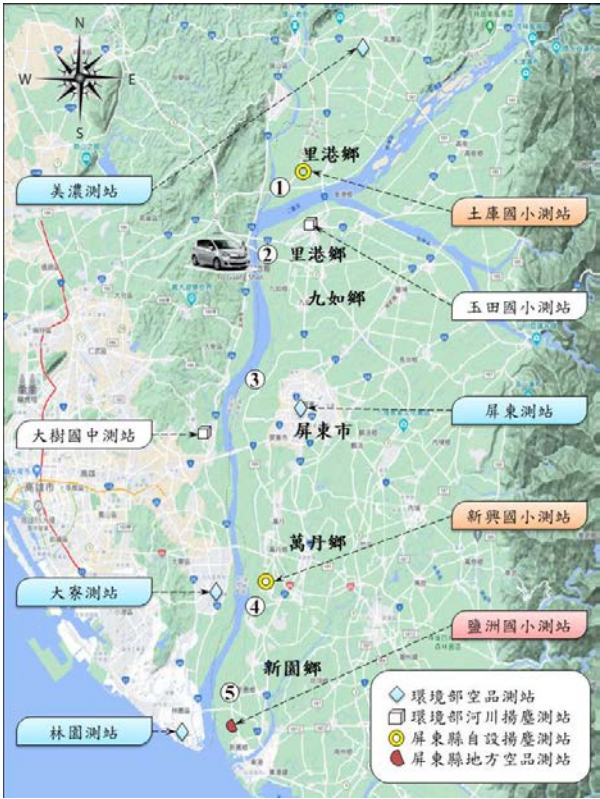
| <b>巡查現況說明：</b><br>1. 因應環境部發布揚塵預警，本日吹拂南風，裸露地已明顯發生河道內揚塵情事，已通知疏濬廠商進行灑水，另查看周邊區域並無發現其它污染來源。<br>2. 該河段現有水覆蓋工法(引水渠道)及防塵網覆蓋作為揚塵抑制工法。 | | | | | | | | | | | |

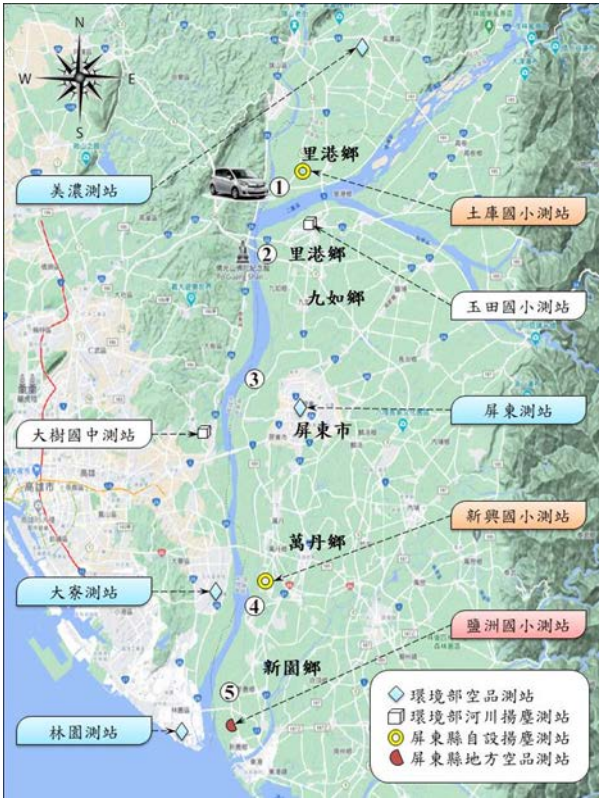
| 1. 因應環境部發布揚塵預警，本日吹拂南南西風，裸露地已有明顯揚塵情勢，已通知廠商加強灑水作業，另查看周邊區域尚無其他污染源。<br>2. 揚塵抑制設施巡查有七河分署施作於里港大橋上游右岸之防風林。 | | | | | | | |

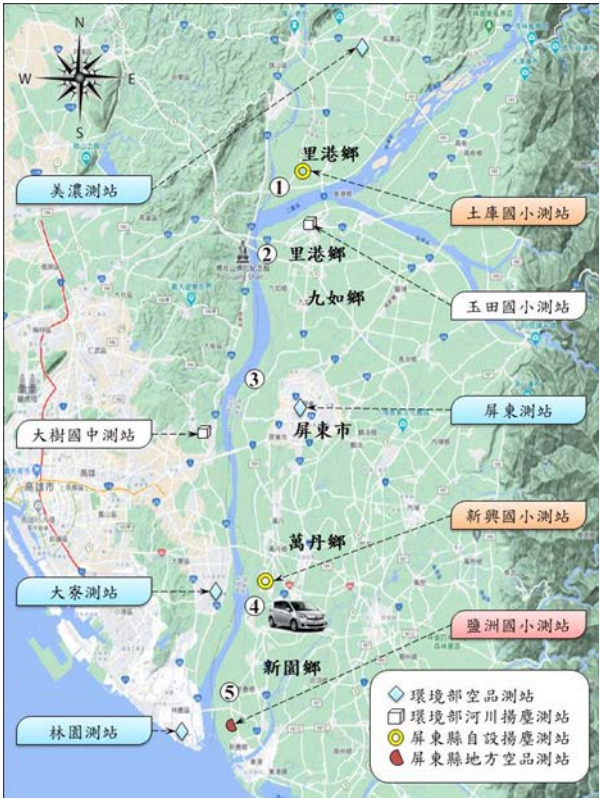
| 巡查現況說明： <ol style="list-style-type: none"> <li>因應環境部發布揚塵預警，本日吹拂南風，現場查看已有降雨情形，河道因近日降雨水體面積有增加，裸露地濕潤尚無揚塵情事發生，周邊農地已有植生綠覆，另無發現其它污染來源。</li> <li>該河段現有水覆蓋工法(引水渠道)作為揚塵抑制工法。</li> </ol> | | | | | | |

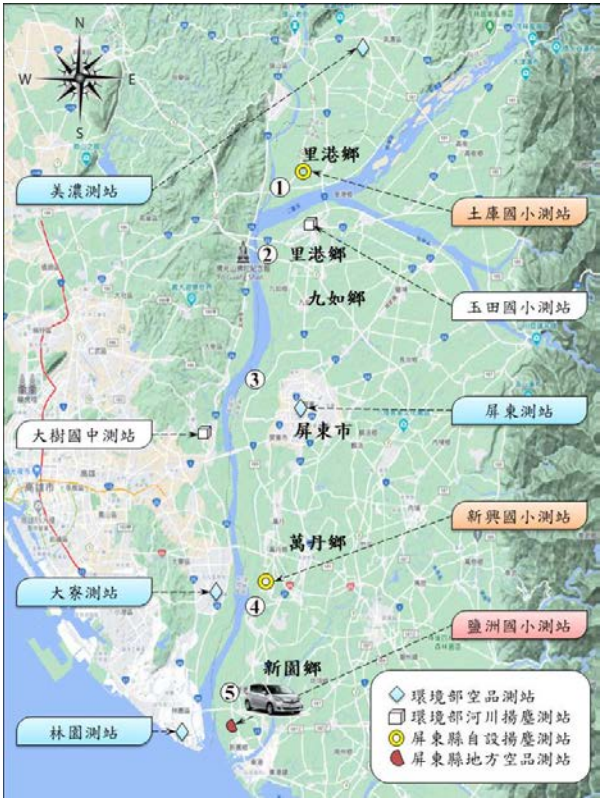
| 1. 因應環境部發布揚塵預警，本日吹拂東南風，現場查看已有降雨情形，裸露地濕潤尚無揚塵情事發生，現地無疏濬工程，另查看周邊農地呈現裸露但土壤保持濕潤，無發現其它污染來源。<br>2. 該河段並無施作揚塵抑制工法。 | | | | | | |

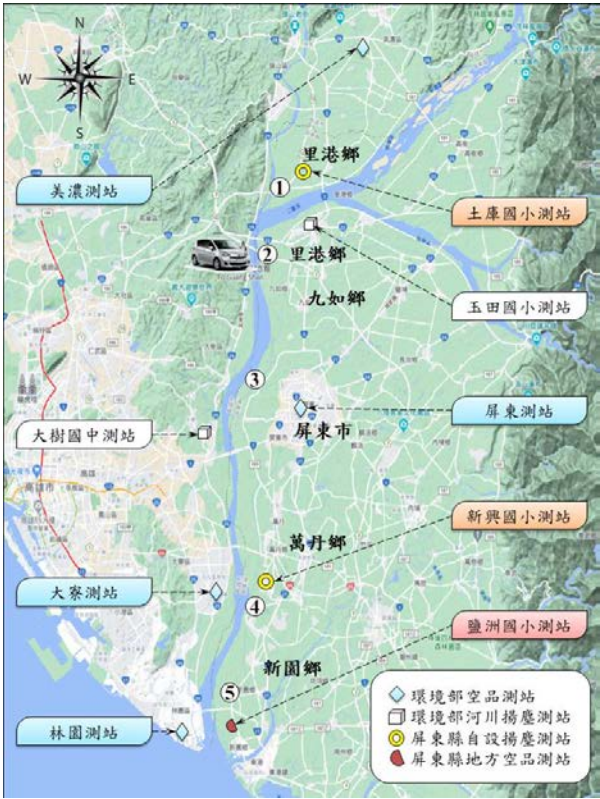
- 因應環境部發布揚塵預警，本日吹拂南風，現場查看已有降雨情形，裸露地濕潤尚無揚塵情事發生，現地疏濬工程施工中，另查看周遭無發現其它污染來源。
- 該河段現有水覆蓋工法(引水渠道)及防塵網覆蓋作為揚塵抑制工法。

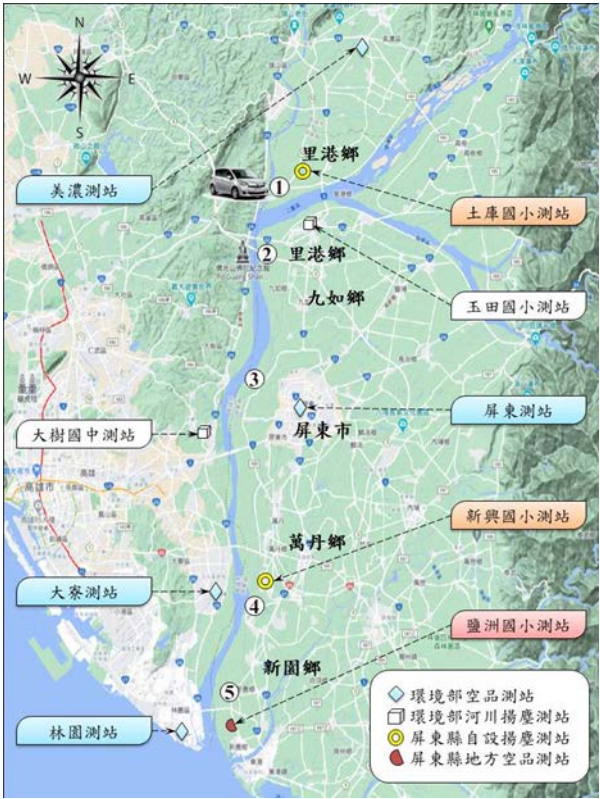
| <b>巡查現況說明：</b><br>1. 因應環境部發布揚塵預警，本日吹拂南南東風，現場查看已有降雨情形，裸露地濕潤尚無揚塵情事發生，現地疏濬工程施工中，另查看周遭無發現其它污染來源。<br>2. 揚塵抑制設施巡查有七河分署施作於里港大橋上游右岸之防風林。 | | | | | | |

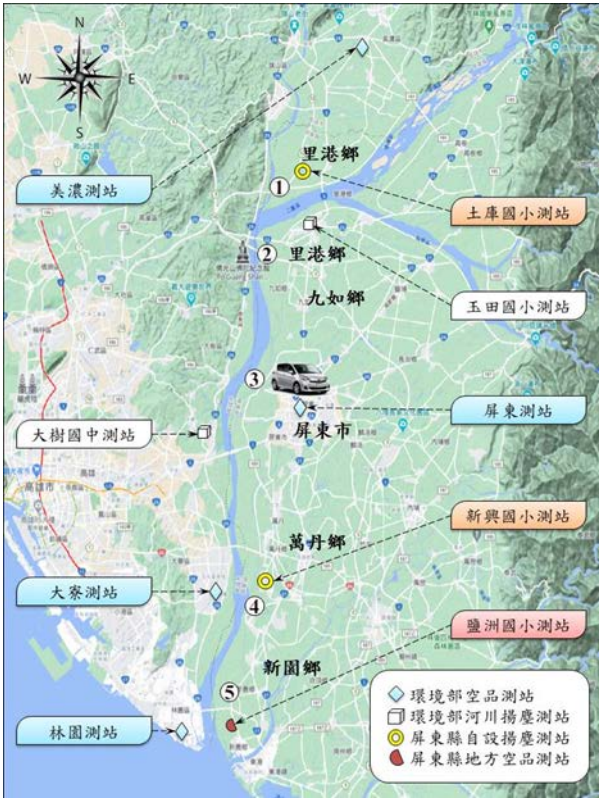
| <b>巡查現況說明：</b><br>1. 本日吹拂東北東風，裸露地濕潤尚無揚塵情事發生，現地疏濬工程施工中，另查看周遭無發現其它污染來源。<br>2. 揚塵抑制設施巡查有南水分署施作於高屏攔河堰下游之果樹碎木覆蓋工法。 | | | | | | | |

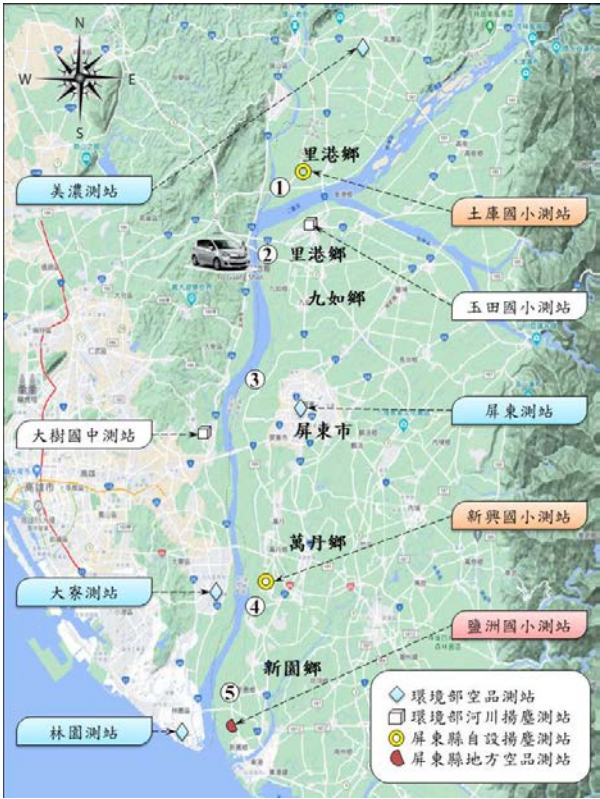
| <b>巡查現況說明：</b><br>1. 本日吹拂北北西風，裸露地濕潤尚無揚塵情事發生，現地疏濬工程施工中，另查看周遭無發現其它污染來源。<br>2. 該河段現有水覆蓋工法(引水渠道)及防塵網覆蓋作為揚塵抑制工法。 | | | | | | | | | |
