# 屏東縣高屏溪河川揚塵巡查表單

| 巡查日期 | 115.5.4 | 巡查地點 | 萬大大橋與新園田洋村河段 | | 座標 | X=193386；Y=2495651 | |

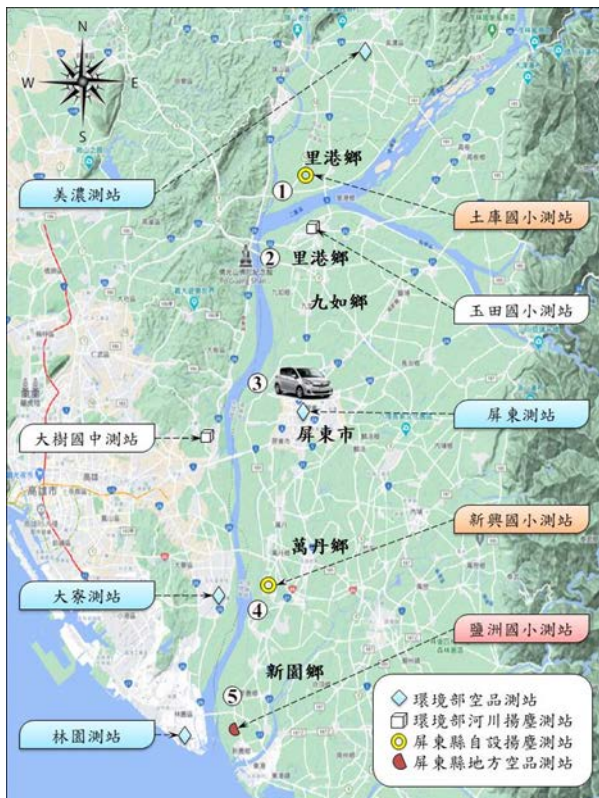
- 因應環境部發布揚塵預警，本日吹拂南風，裸露地尚未發現揚塵情事發生，現地疏濬工程有施工，另查看周遭無發現其它污染來源。
- 揚塵抑制設施巡查有七河分署及屏東縣政府工務處施作於高屏攔河堰上游右岸之果樹碎木工法。

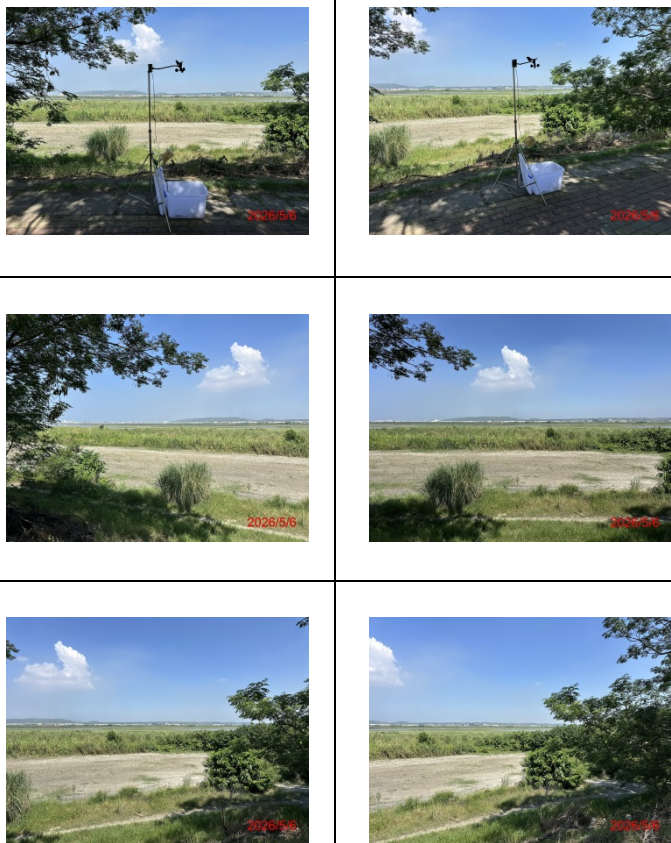
| 1. 本日吹拂南南東風，裸露地尚無揚塵情事發生，現地無疏濬工程，另查看周邊農地呈現裸露尚無發現其它污染來源。<br>2. 該河段並無施作揚塵抑制工法。 | | | | | | | |
