# 屏東縣高屏溪河川揚塵巡查表單

| 巡查日期 | 115.7.1 | 巡查地點 | 萬大大橋與新園田洋村河段 | | | 座標 | X=193386；Y=2495651 |

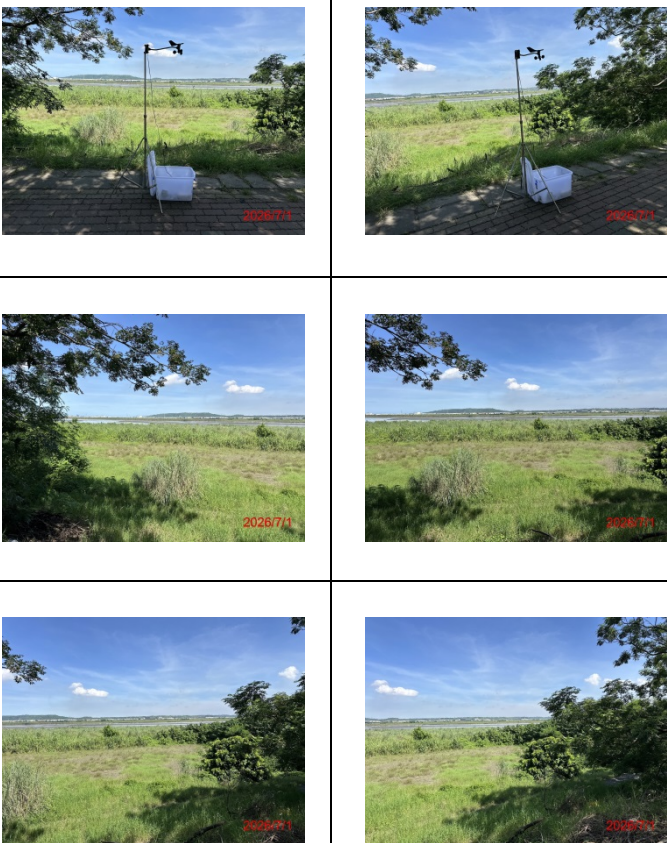
| 1. 本日吹拂東北東風，近日天氣逐漸回穩，河道水體略為減少，裸露地尚無揚塵情事發生，現地無疏濬工程，另查看周邊農地已有植生綠覆尚無發現其它污染來源。<br>2. 該河段並無施作揚塵抑制工法。 | | | | | | | |

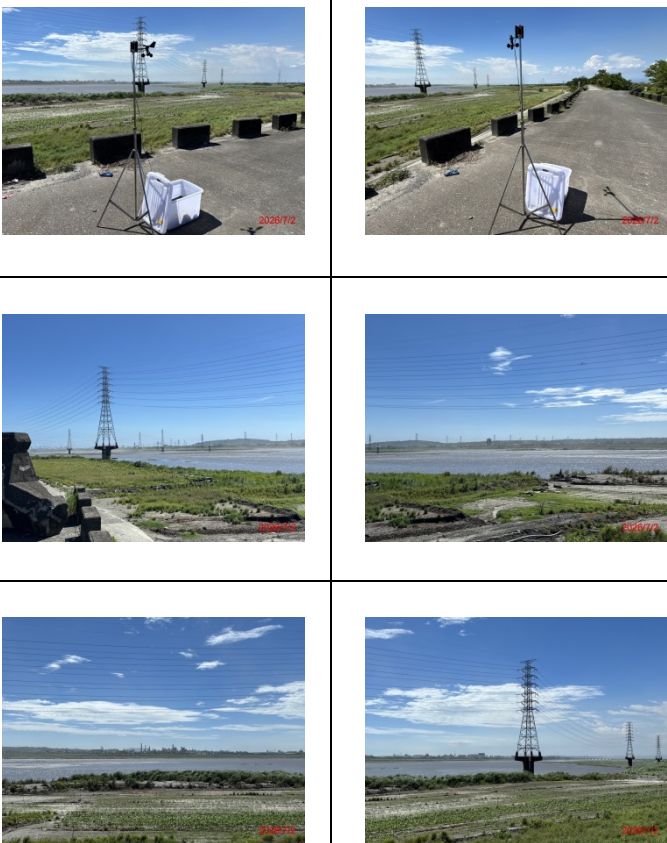
| 1. 因應環境部發布揚塵預警，本日吹拂西南風，裸露地有間歇性揚塵情事發生，另查看周邊農地已有植生綠覆，尚無揚塵情事，另無發現其它污染來源。<br>2. 該河段揚塵抑制工法有七河分署鋪設在萬大大橋上游之果樹碎木。 | | | | | | | |

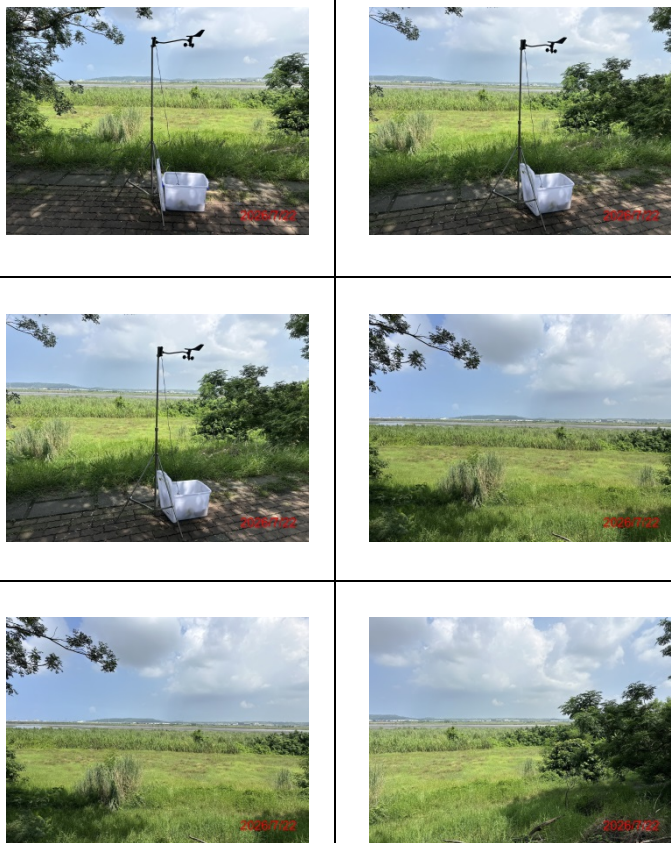
| 巡查現況說明： <ol style="list-style-type: none"> <li>本日吹拂西南風，裸露地無揚塵情事發生，現地無疏濬工程，另查看周邊農地已有植生綠覆尚無發現其它污染來源。</li> <li>該河段並無施作揚塵抑制工法。</li> </ol> | | | | | | | |
